# DETECCIÓN METALOGRÁFICA Y FRACTOGRÁFICA DE FALLAS ORIGINADAS POR CORROSIÓN EN VARILLAS DE BOMBEO

**Mauricio E. Garay, M. Del Pópolo y Ana María Furlani**  
**Facultad de Ingeniería, Universidad Nacional de Cuyo**

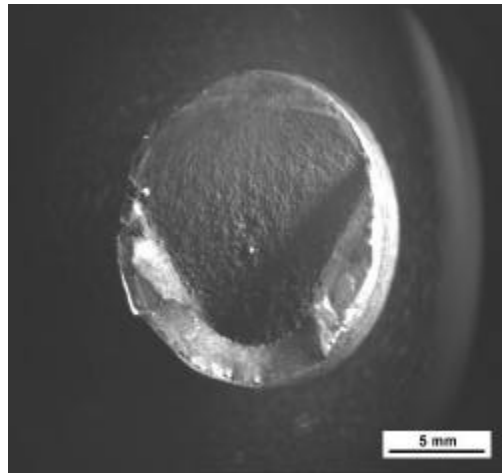
Figura nº 1

La muestra de la varilla de bombeo fracturada se puede observar en fig. 1. En ella, se puede observar en forma macroscópica la morfología de una de las caras de fractura. Cabe destacar, también, que no se observaron marcas de herramientas en la superficie de la varilla.

La textura de la superficie de fractura, en la región de fractura plana es característica, excepto por un aumento en la rugosidad a medida que nos acercamos a la zona de la fractura inclinada (ver fig. nº1). Esta última zona, es típica en los materiales dúctiles que fallan a la tracción.

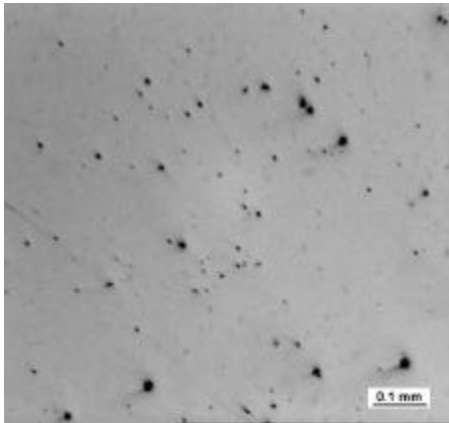
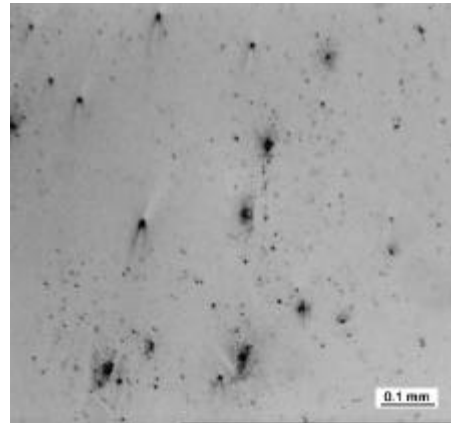
Figura nº 2

Sobre las muestras pulidas metalográficamente, se observaron inclusiones globulares tipo óxido, fig. n° 2.

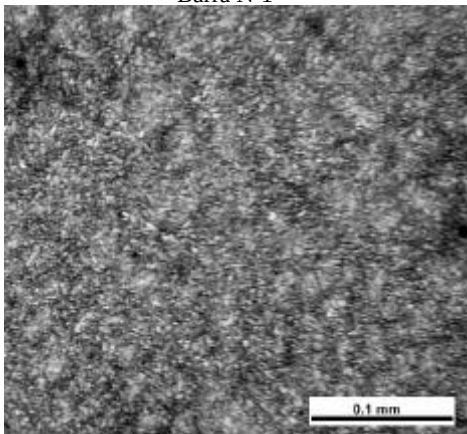
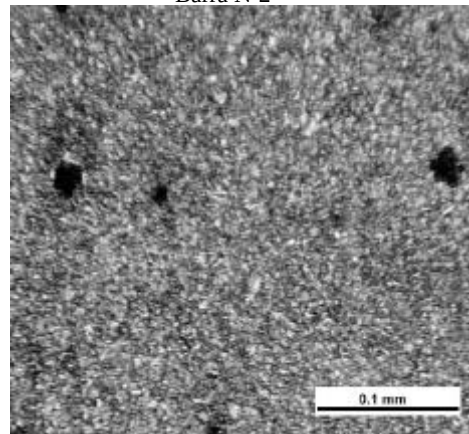
Figura nº 3

En las muestras con corte transversal, el ataque con nital de las secciones previamente pulidas metalográficamente, revela una estructura martensítica característica de un templado y revenido uniforme. Dicha estructura puede observarse en fig. nº 3.

Según la estructura observada, el material fue sometido a un tratamiento de temple y revenido. Esto último se determinó, observando la presencia de un carburo fino coalescido en una matriz ferrítica.

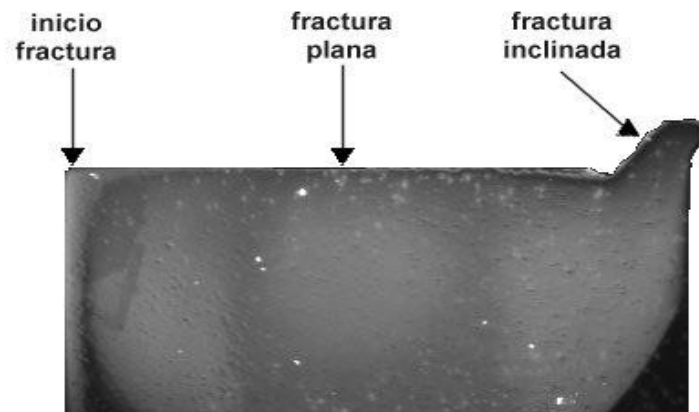
Figura n° 4

Analizando un corte longitudinal del perfil de fractura de la varilla de bombeo nº 2 (fallada), se pueden observar las características más importantes de la misma, fig. nº 4. La cual, revela una fractura frágil dada por una superficie de fractura plana. El área de separación, que se indica en la figura como fractura inclinada, es característica de un material dúctil sometido a tracción.

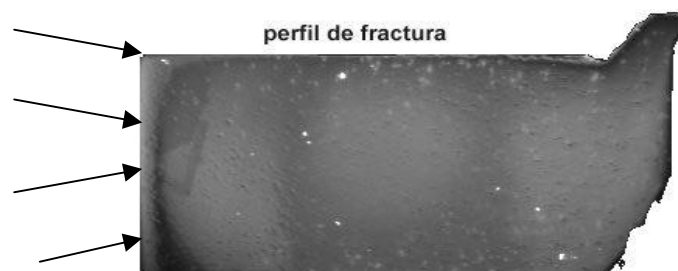
Figura n° 5

Sobre el mismo corte, en el área de iniciación de fractura, se señalan las fisuras que se inician a lo largo de la pared exterior de la varilla y en los pits de corrosión, fig. nº 5.

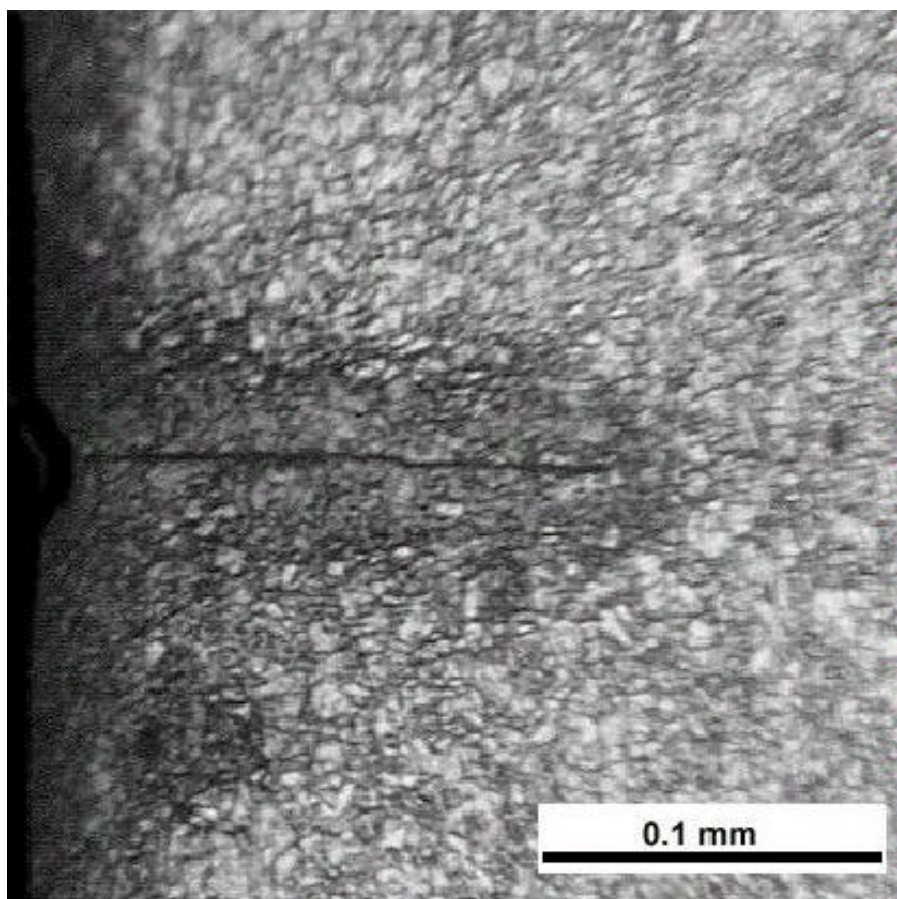
Figura nº 6

Ampliando una de las fisuras señalizadas, se pueden observar las características típicas de fisuración debida al mecanismo de fatiga por corrosión, fig. nº 6. En ella, se pueden observar fracturas transgranulares. Éstas últimas, son muy comunes en herramientas que han fallado debido a un mecanismo de fatiga. Como se puede advertir, las fisuras penetran hacia el interior de la varilla pero con un comportamiento distinto al inicial. La fisura inicialmente transgranular, se propaga en forma en intergranular con pequeñas ramificaciones. Éste comportamiento, es muy común en las fracturas producidas por esfuerzos en medios ricos en sulfuros; aunque no se descarta la posibilidad de que otro mecanismo de corrosión haya actuado. Por lo tanto, se concluye que las fisuras han sido originadas debido a la severidad del medio en que la varilla estaba trabajando.

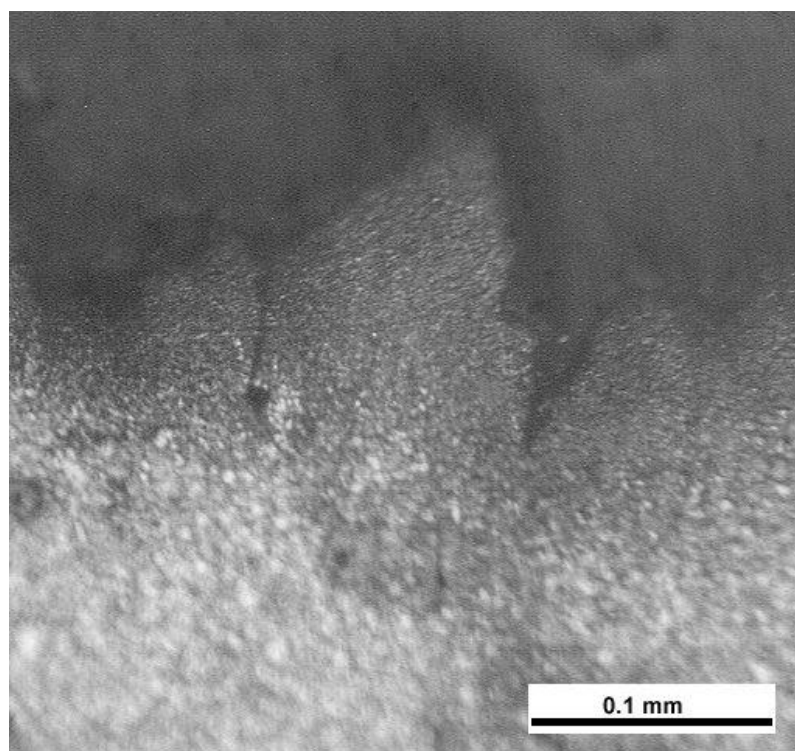
Figura nº 7

Sobre la superficie de fractura, se observa también la presencia de fisuras que se inician en la parte inferior de los pits de corrosión, fig. nº 7. Esto último se confirma según el examen visual realizado.

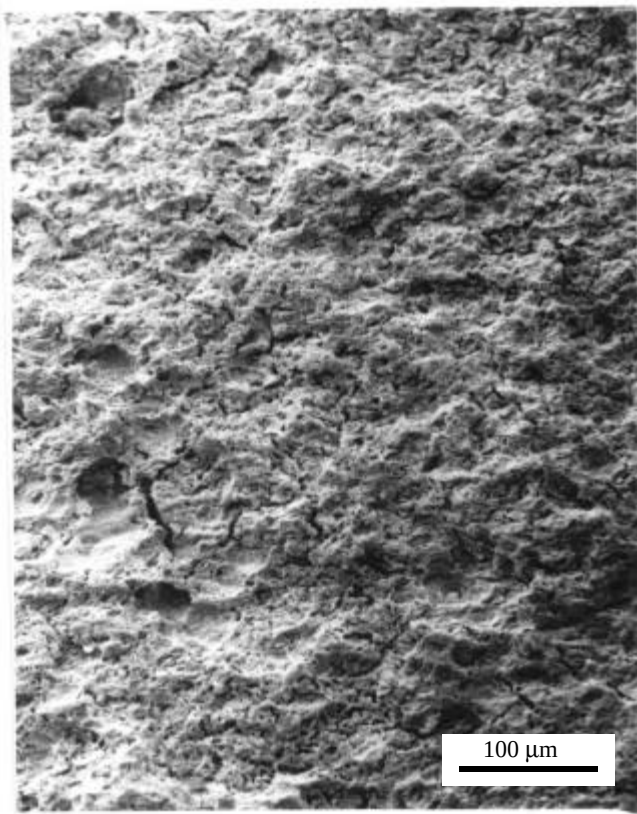
Figura nº 8

Por Microscopía Electrónica se observa también en la cara plana de fractura la presencia de corrosión intergranular ver fig. 8, 9 y 10. En la cara inclinada, se puede observar la presencia de dimples característicos de una sobrecarga dúctil, ver fig. 11.
