# Limpieza de la grilla del regenerador en marcha

Por O. R. D'Ottavio, Esso SAPA

La Unidad de Craqueo Catalítico Fluido (FCCU) es una de las más importantes de la Refinería de Campana de ESSO SAPA. La tarea de limpieza de la grilla del regenerador de esta Unidad realizada con el equipo en operación —durante 1993— empleando brazos robotizados y técnicas de inspección remotas evitó una parada no programada. En consecuencia, minimizó los impactos logísticos y económicos que esta hubiera ocasionado.

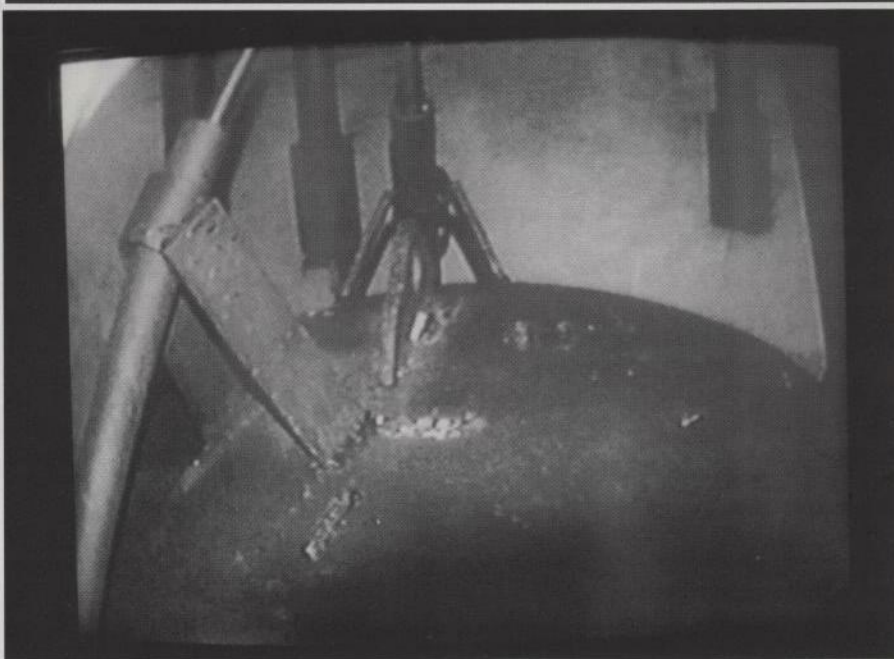
Fig. 5

Se llevaron a cabo sucesivas inspecciones adaptando el dispositivo desarrollado con espejos metálicos que permitieron inspeccionar y definir que el resto de los componentes internos que posee el regenerador en ese sector estaba en buenas condiciones (figura 5). Además se observaron restos de refractario en el fondo pero dada su ubicación, no constituían un problema.

VISTA INTERNA DEL CABEZAL INFERIOR DEL REGENERADOR

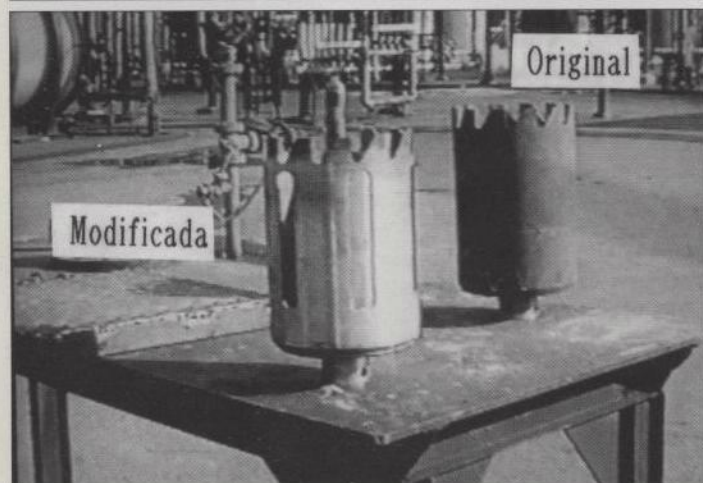
Fig. 10 HERRAMIENTA DE CORTE PARA HOT-TAP

La realización de *hot taps* de este tipo no es frecuente, por lo que los antecedentes disponibles eran muy pocos. El procedimiento y herramientas habituales debió ser modificado por la inclinación del corte (sistema de guiado) y para favorecer la descarga del refractario durante el corte (figura 10).

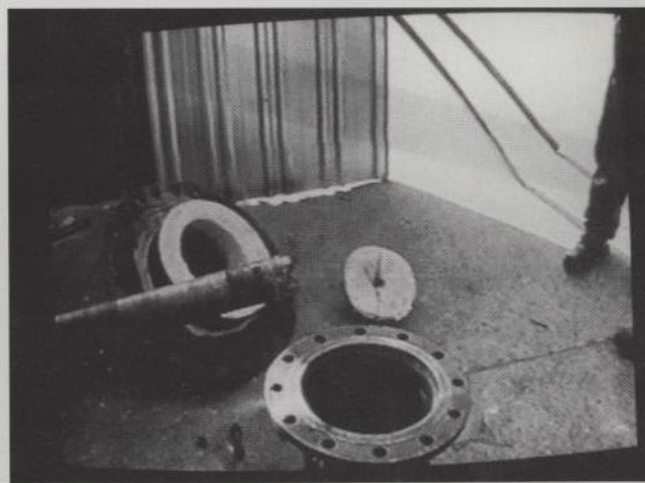
Fig. 11 RESULTADO DEL CORTE EN LA MAQUETA

La ejecución de este paso llevó aproximadamente dos semanas, pero permitió sacar conclusiones útiles y ajustar detalles que se aplicaron al efectuar el *hot tap*, que quedó completado en menos tiempo y sin ocasionar daños al refractario según se comprobó en posteriores inspecciones con TV (figuras 11 y 12).

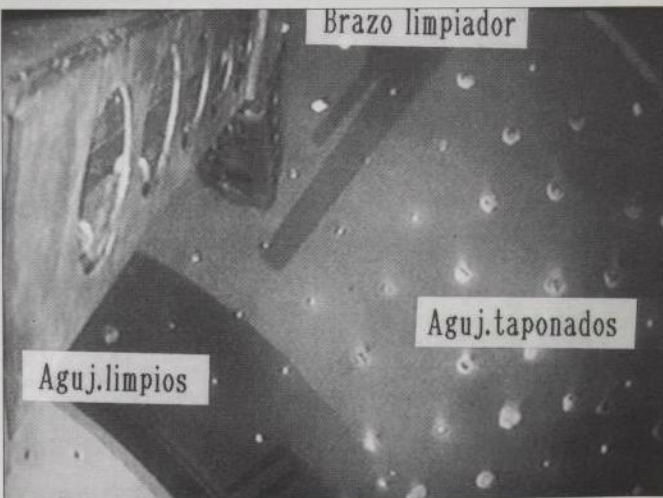
Fig. 13 DISPOSITIVO DE LIMPIEZA EN OPERACION

Finalmente, el equipo se trasladó a refinería y después de un intento fallido, los tres elementos que constituyen el dispositivo de limpieza, luces, TV, brazo limpiador, fueron instalados en el regenerador, se acopló la consola de comandos y se conectaron las utilidades necesarias, electricidad, aire comprimido. La tarea de limpieza comenzó el 23 de octubre y en los primeros dos días, se limpiaron más de 100 agujeros, con lo que el diferencial de presión que permanecía en 8 psi (0.055 MPa) bajo a 4 psi (0.027 MPa) en condiciones constantes de la unidad (figura 13).

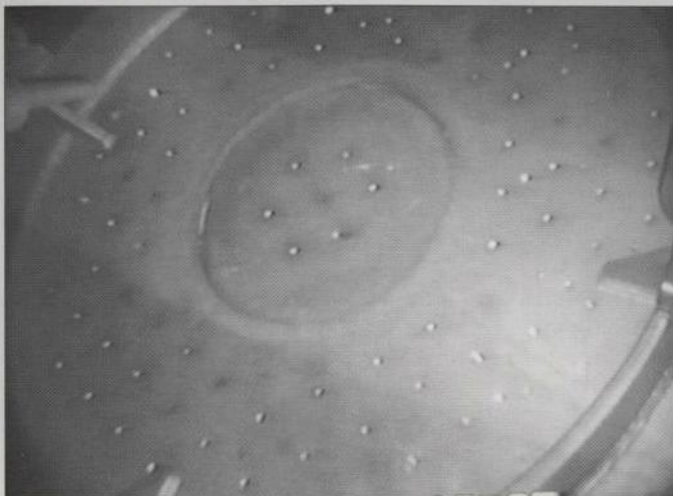
jeros que posee la grilla, dado que las condiciones estaban normalizadas y ya no constituían una limitación para la operación (figura 14).

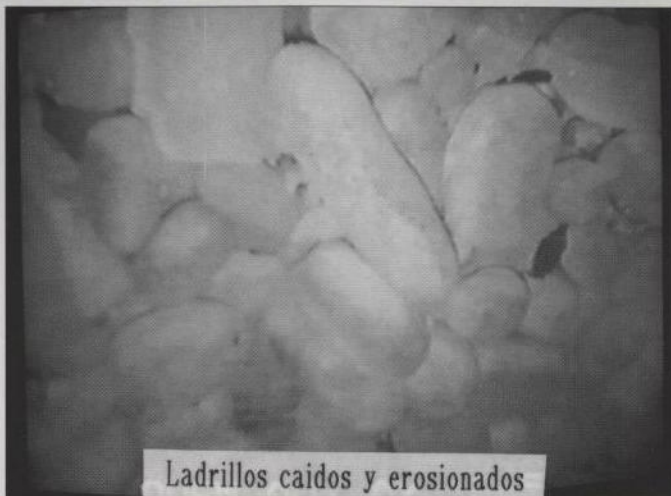
mica que podrían estar aprisionados entre los ladrillos podrían ser liberados y arrastrados por el flujo de aire hacia la grilla y ocasionar un nuevo taponamiento (figura 15).

En función de los resultados obtenidos, se estableció un régimen de inspecciones con el dispositivo de TV para detectar y prevenir cualquier cambio de la situación, el cual se ha mantenido hasta la actualidad. De este modo fue posible efectuar el seguimiento de un sector de la grilla que había sido erosionado y poseía un agujero, y prever los materiales y mano de obra necesarios para su reparación en la parada programada.
