# Saneamiento y recuperación de márgenes Laguna "Las Rosas"

*Carlos M. Lisoni, YPF S.A.*

**La Laguna Las Rosas se encuentra al este del área urbana de Cañadón Seco (Santa Cruz).**

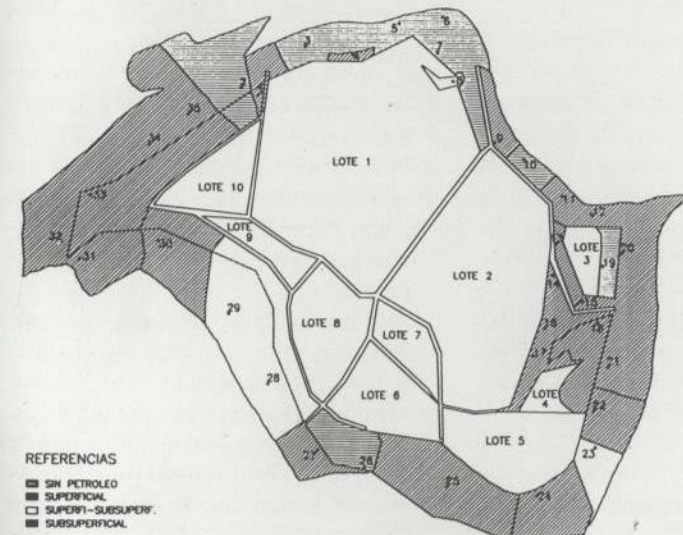
Laguna "Las Rosas". Contaminación de petróleo

La contaminación de las márgenes se debe a los hidrocarburos volcados en la laguna y que fueron transportados por el agua y el viento. La superficie contaminada es de 43,5 ha. En la laguna se ha asentado en el fondo después del intento de secado. La superficie contaminada es de 28,8 ha.

En el 82% de esta superficie (27,3 ha) se encuentra el petróleo en forma subsuperficial debido a que está encubierto por material de relleno. Esto desacelera los procesos de biodegradación del hidrocarburo debido a la menor posibilidad de aireación, la cual está más limitada cuanto más compacta y espesa sea la capa de relleno.

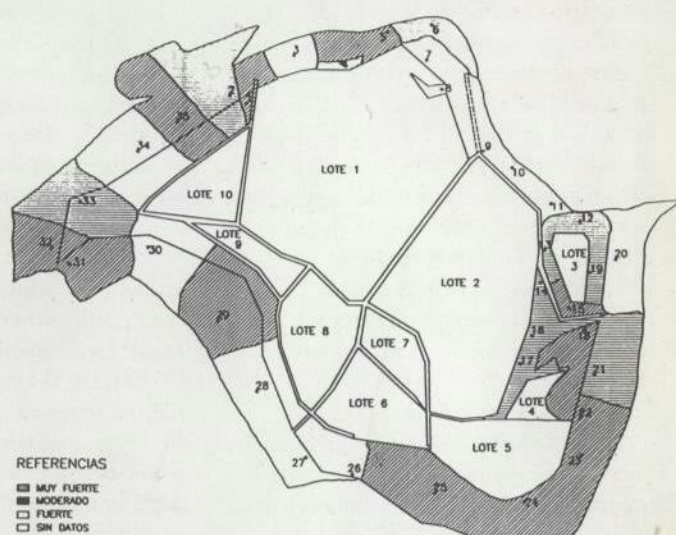
Laguna "Las Rosas". Características edáficas: Niveles de salinidad

- PH: todas las muestras analizadas arrojaron valores netamente alcalinos, desde débilmente a muy fuertemente, lo que es indicativo del alto contenido de sodio de estos suelos.
- Sales Totales Solubles: en 23 ha se hallaron sitios con problemas de moderados a leves y sin limitaciones; en 18, con fuertes problemas y en las 13 restantes, con muy fuertes problemas, presentándose en algunos casos contenidos extraordinariamente elevados de 70 dS/m.
- Porcentaje de Sodio Intercambiable (P.S.I.): sólo 8,2 ha tienen moderados problemas, casi 19 ha fuertes problemas y las restantes 26,5 ha, muy fuertes problemas. El problema se manifiesta mediante eflorescencias salinas, dispersión de la estructura, encostramiento, erosión hídrica y pérdida prácticamente de la cobertura vegetal.
