# Antorcha.

## Análisis de integridad mecánica mediante técnicas remotas

Gerente de Planeamiento e Ingeniería de Mantenimiento  
Refinería Campana, ESSO Petrolera Argentina SRL

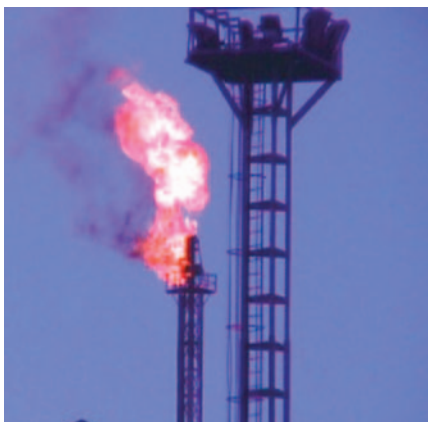
Esta fase tenía como propósito evaluar la condición del quemador, debido a que se había observado una llama anormal a aproximadamente un metro por debajo del extremo superior, además de realizar la inspección visual del resto de los componentes.

Llama anormal.

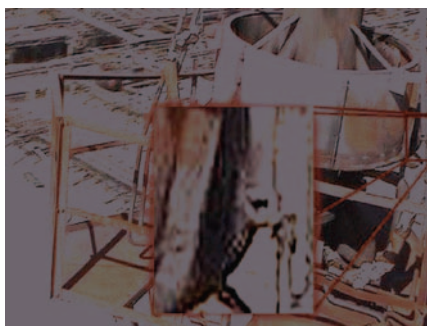
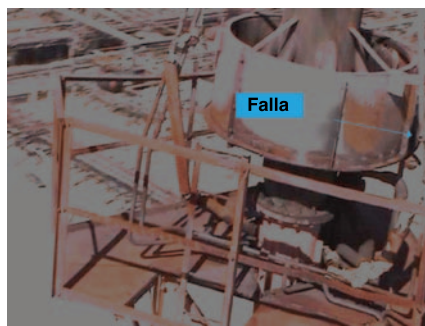
Imágenes de la falla del caño de gas piloto.

En el caso particular de la llama que se observaba a mitad de altura del quemador, se detectó que el caño de gas de uno de los tres pilotos se encontraba seccionado a la altura de la toma de aire por la falla de una unión roscada.

La operación pudo continuar sin perturbaciones hasta la siguiente parada, con los restantes dos pilotos y medidas alternativas a la alimentación de gas a éstos.

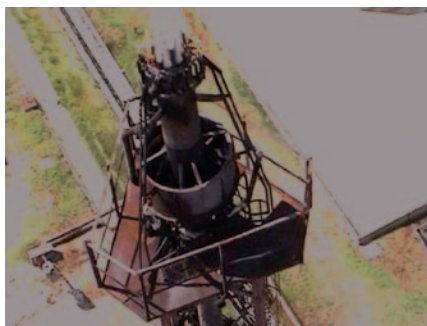
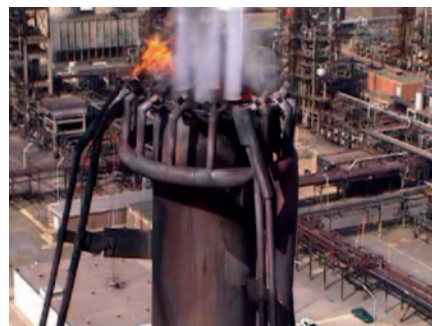
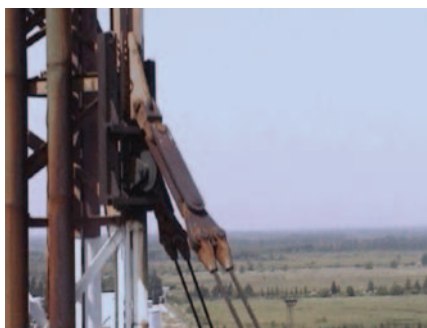
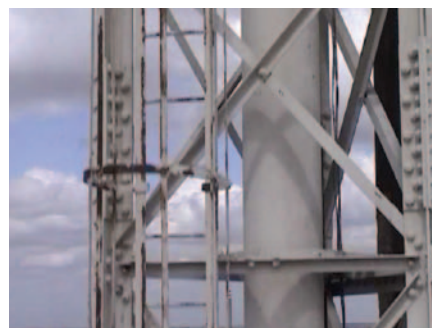
La inspección visual fue satisfactoria en calidad y precisión de las imágenes, se pudo determinar con acabada exactitud el estado mecánico de los componentes mencionados y, en consecuencia, desarrollar el plan de reparaciones correspondiente.

Imágenes tomadas desde el helicóptero.

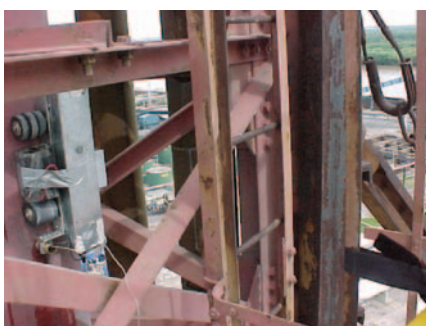
Imágenes del robot en operación.

La medición cubrió las expectativas planteadas en calidad, alcance y precisión. El estado mecánico del caño fue satisfactorio, por lo que no fueron necesarias reparaciones en el mediano plazo.
