3° Congreso de Integridad en Instalaciones  
en el Upstream y Downstream  
de Petróleo y Gas

# Análisis de integridad de juntas embonadas

Por **Aníbal Márquez** (GIE S.A. y Universidad Nacional de Mar del Plata)

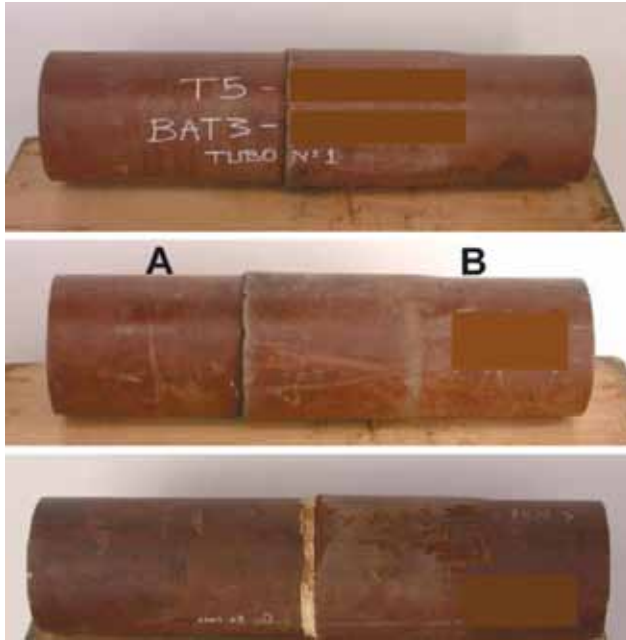
Para este estudio, se recibieron tres juntas retiradas de una línea con más de 30 años en servicio. Las juntas serán identificadas como muestra 1, muestra 2 y muestra 3, respectivamente, compuestas cada una por un caño A (macho o pin) y otro B (hembra o campana), el sentido de circulación es de A a B. Las juntas embonadas no presentan evidencias de reparaciones y se encuentran en buen estado en general (Figura 3).

Figura 3. Juntas analizadas.

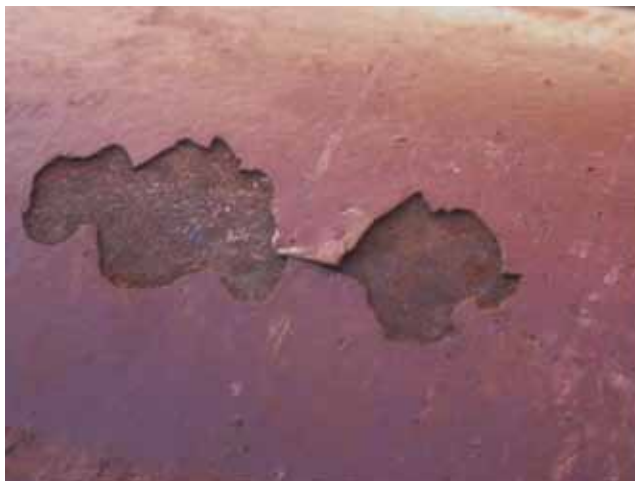
**Muestra 1:** el *coating* exterior presenta desprendimiento y corrosión en determinados sitios (Figura 4), en especial en el borde de junta del lado B (Figura 5). Dicho borde tiene restos de resina epoxi del embonamiento (Figura 6).

Figura 4. Desprendimiento de *coating*, pit y raspones en el cuerpo de la muestra 1.

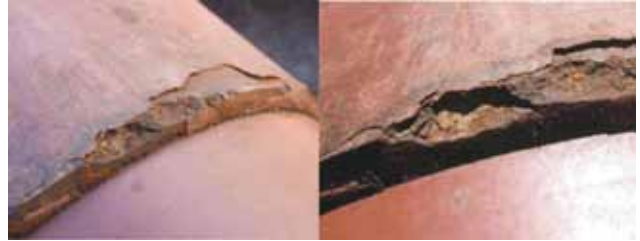
Figura 5. Desprendimiento de *coating* y corrosión con pérdida de material en el borde de junta del lado 1B.

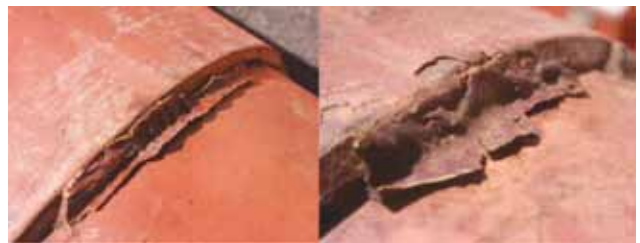
Figura 6. Remanentes de resina epoxi del embonamiento en el borde de junta del lado 1B.

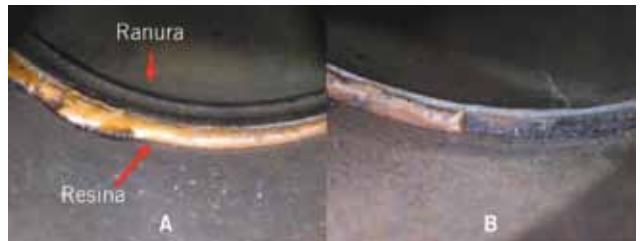
El interior de la muestra no presenta *coating* y su superficie, si bien presenta corrosión superficial, se encuentra en relativo buen estado. El borde de junta del lado A presenta remanentes de resina epoxi con desprendimiento en algunas zonas. Puede distinguirse en el lado interno el pliegue de la ranura necesaria para el almacenamiento de resina en la junta (Figura 7).

Figura 7. a) Remanentes de resina epoxi en el borde de junta del lado 1A. Detrás, el pliegue de la ranura de almacenamiento de resina. b) Zonas de dicho borde con desprendimiento de resina.

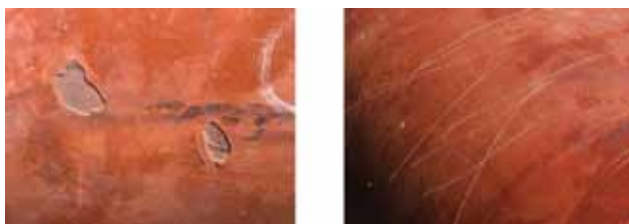
**Muestra 2:** el *coating* exterior presenta desprendimiento y corrosión en determinados lugares e indentaciones superficiales circunferenciales de aspecto reciente

Figura 8. a) Desprendimiento de coating en el cuerpo de la muestra 2. b) Indentaciones superficiales circunferenciales sobre el coating de aspecto reciente.

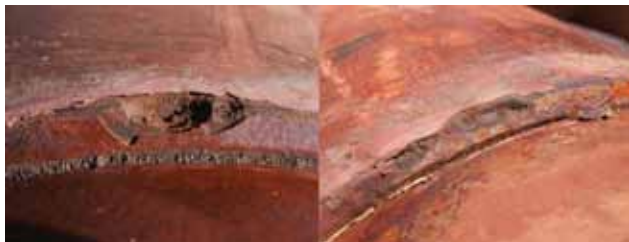
Figura 9. Desprendimiento de coating y corrosión con pérdida de material en el borde de junta 2B.

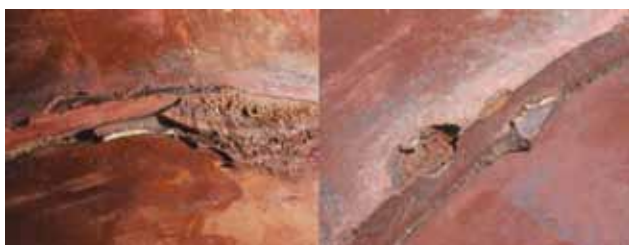
Figura 10. Remanentes de resina epoxi del embonamiento en el borde de junta 2B.

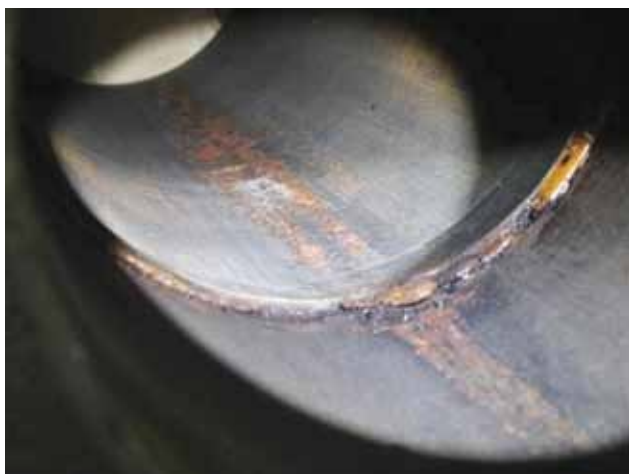
Figura 11. Banda longitudinal de corrosión.

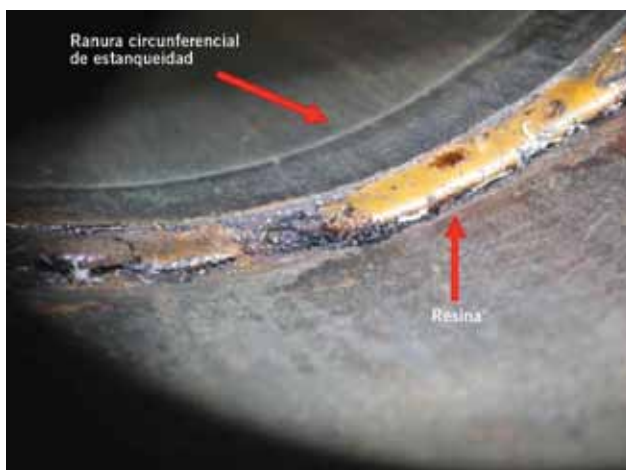
Figura 12. Remanentes de resina epoxi con desprendimiento en el borde 2A. Detrás, el pliego de la ranura de almacenamiento de resina.

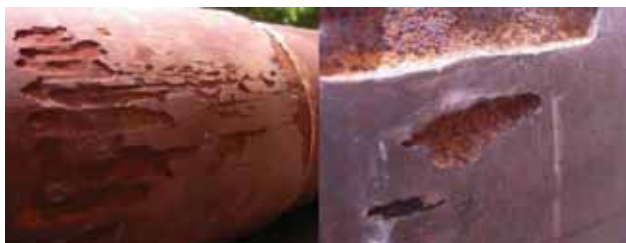
Figura 13. Desprendimiento de *coating* y corrosión con pérdida de material en el cuerpo de la muestra 3.

**Muestra 3:** el *coating* exterior presenta considerable desprendimiento y corrosión con pérdida de material en lugares que se corresponden con raspaduras antiguas (Figura 13). El borde de junta del lado B presenta corrosión con pérdida de material. El mismo se encuentra recubierto por una resina, la cual se presume no es la del embona-

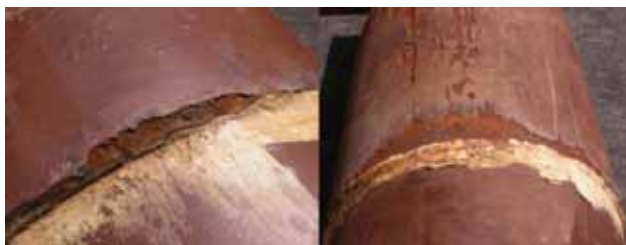
Figura 14. Desprendimiento de *coating* y corrosión con pérdida de material sobre el borde de junta 3B. Puede apreciarse la resina que recubre el borde y se presume posterior al embonado de los caños.

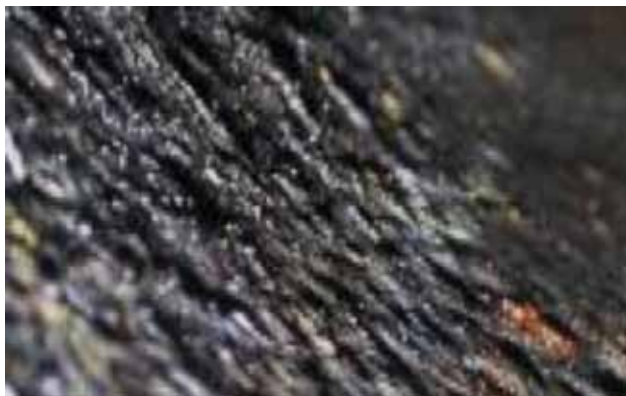
Figura 15. Pits de corrosión en el interior de la muestra 3.

miento, sino que es posterior al mismo (Figura 14). El interior de la muestra no posee *coating* y presenta sedimentos y pits de corrosión (Figura 15). El borde de junta del lado A presenta remanentes de resina epoxi con desprendimiento en algunas zonas. Puede distinguirse en el lado interior la ranura necesaria para el almacenamiento de resina (Figuras 16 y 17 corte transversal).

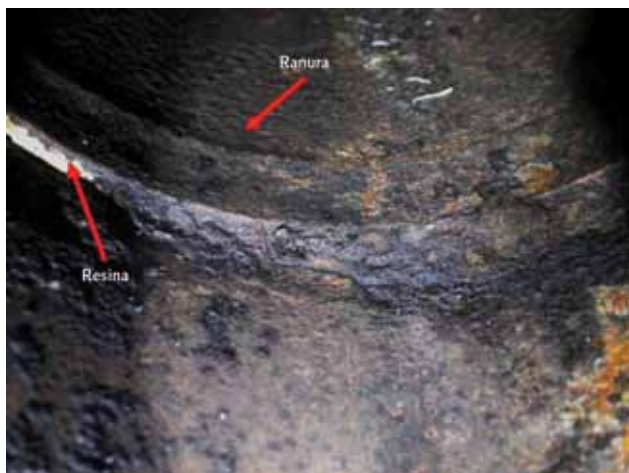
Figura 16. Remanentes de resina epoxi con desprendimiento parcial del excedente y ranura de sello de resina.

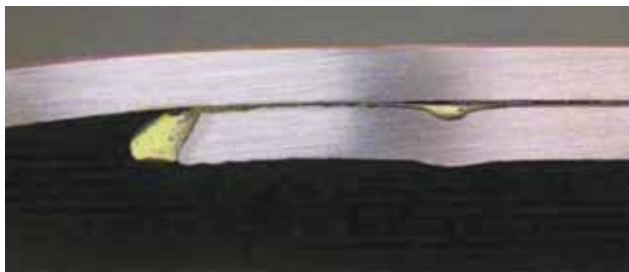
Figura 17. Detalle de extremo interno del pin, ranura del sello con epoxi.

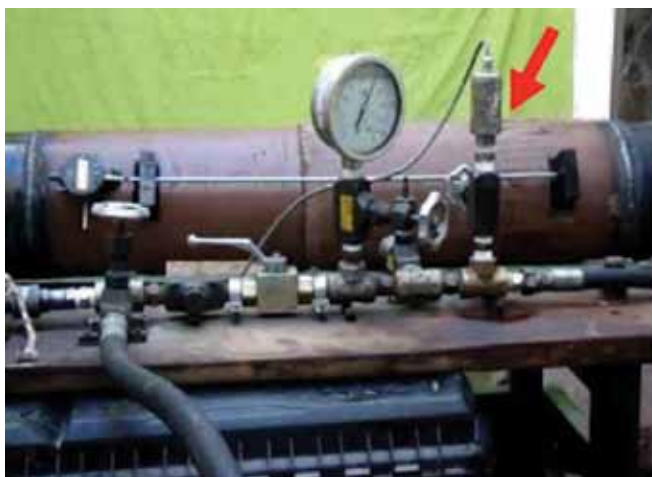
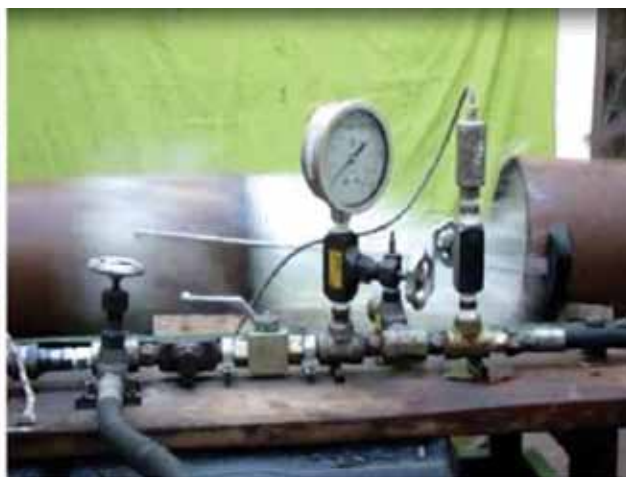
Las presiones de falla son superiores a las necesarias para generar en el tubo, fuera de la junta, solicitaciones mayores a las de fluencia del material (Figura 24).

En ambas pruebas se registró el mismo tipo de deformación plástica del material de los tubos del denominado lado B (no instrumentado). En ambos casos la deformación produjo un aumento del diámetro hasta alcanzar

Figura 24. Ensayo destructivo de la junta. A la izquierda, instantes previos, se indica la zona de deformación plástica del lado B. A la derecha, el instante de la separación de la junta.

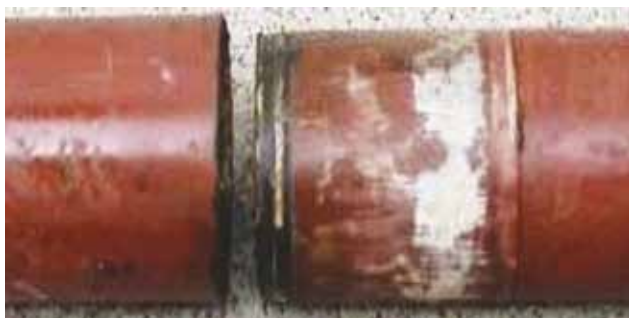
Figura 25. Muestra 1, posensayo. Separación de la junta.

- El modo de falla durante las pruebas fue desprendimiento expansivo de la junta en sentido axial (*pull out*), a presión superior a la que produce fluencia en el material del tubo. La falla se produjo cuando la deformación del ducto en la zona adyacente a la junta superó el diámetro de la campana.

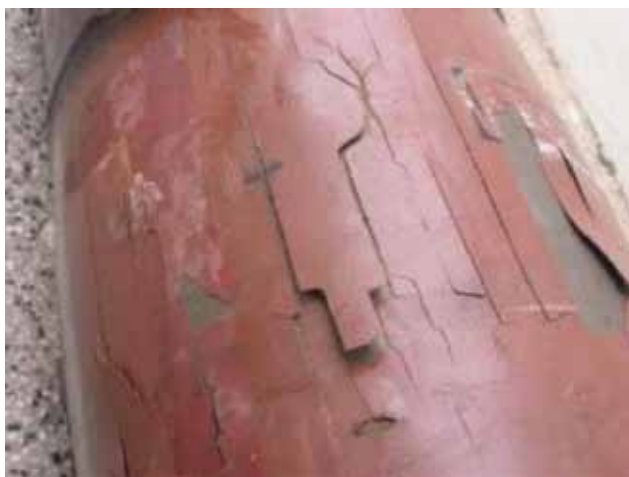
Figura 26. Muestra 1, posensayo. *Debonding* del coating caño B debido a la deformación plástica.

aproximadamente el diámetro de la campana en la zona de juntura, es decir, un aumento del diámetro equivalente a dos espesores, produciendo el resquebrajamiento del *coating* (Figuras 26, 27 y 28).

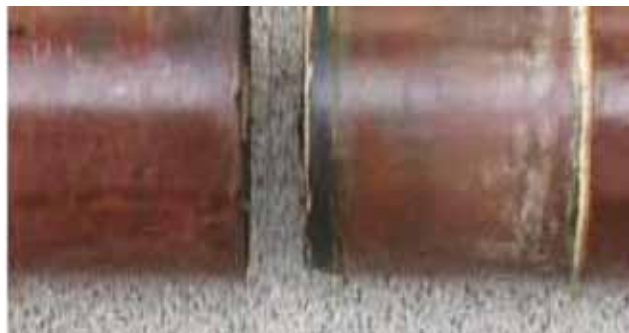
Figura 27. Muestra 2, posensayo. Separación de junta.

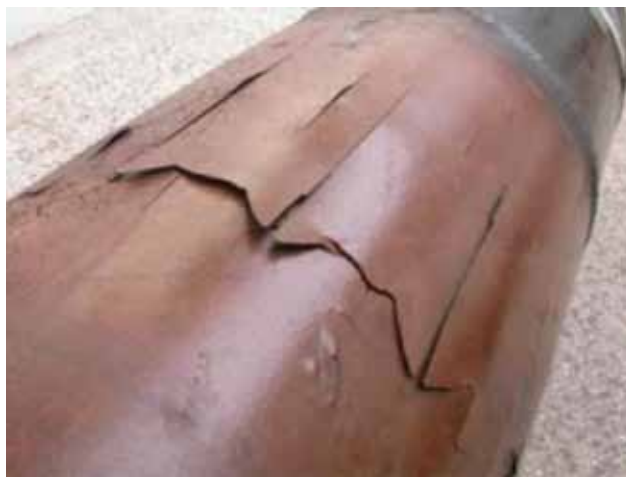
Figura 28. Muestra 2, posensayo. Delaminación del recubrimiento epoxi debido a deformación plástica circunferencial, lado B, similar al de la muestra 1.

- La deformación plástica previa a la rotura provocó el delaminado del recubrimiento epoxi del ducto.
- Las mediciones de tensiones residuales en la junta indican que las tensiones circunferenciales en el ducto exterior son del orden de la tensión de fluencia del material. Las ecuaciones de equilibrio indican que las tensiones inducidas en el tubo interior son del mismo orden.
