# Gestión de integridad en cruces encamisados de gasoductos de transmisión

Por **Ing. Qco. Eduardo J. Carzoglio** (Transportadora de Gas del Norte S.A.)

*Este trabajo fue seleccionado en el 3<sup>er</sup> Congreso Latinoamericano y del Caribe de Integridad del IAPG (2017).*

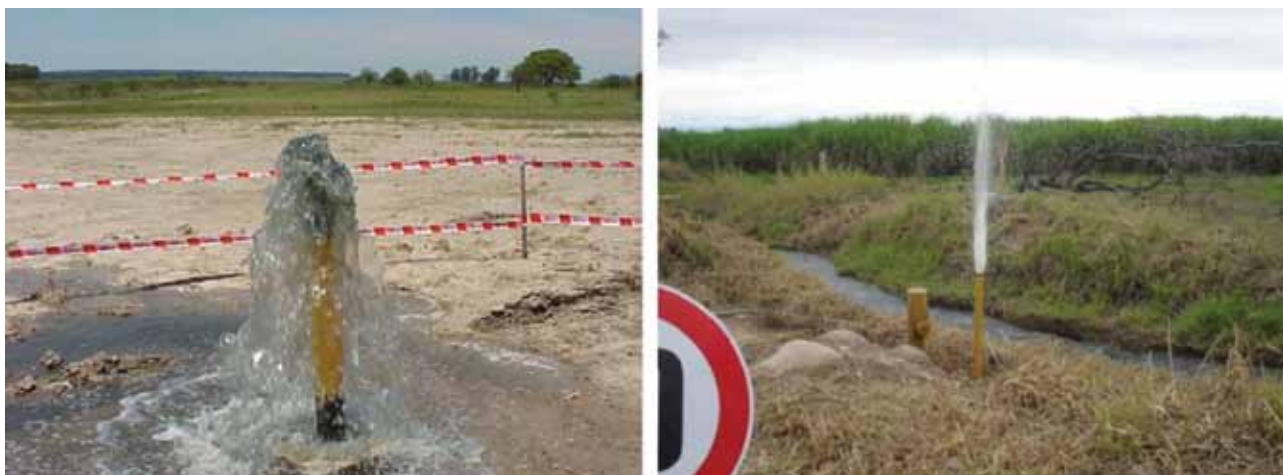
Fotos 1 y 2. Verificación de circulación de aire y eliminación del agua en el interior del caño camisa.

te en verificar que los venteos no se encuentren obturados, ya que resulta más sencillo realizar la operación de llenado del espacio anular utilizando los venteos existentes. Esto se efectúa inyectando aire a presión con un gran caudal por un venteo y observando que el aire salga por el otro venteo. En general, los caños camisa se encuentran con una gran cantidad de agua en su interior por lo que si se inyecta el aire por el venteo soldado en la parte superior del caño camisa se obligará al agua a salir por el venteo soldado en la parte inferior. Se arrastrará también gran cantidad del barro que se encuentre en el interior del caño camisa (Fotos 1 y 2).

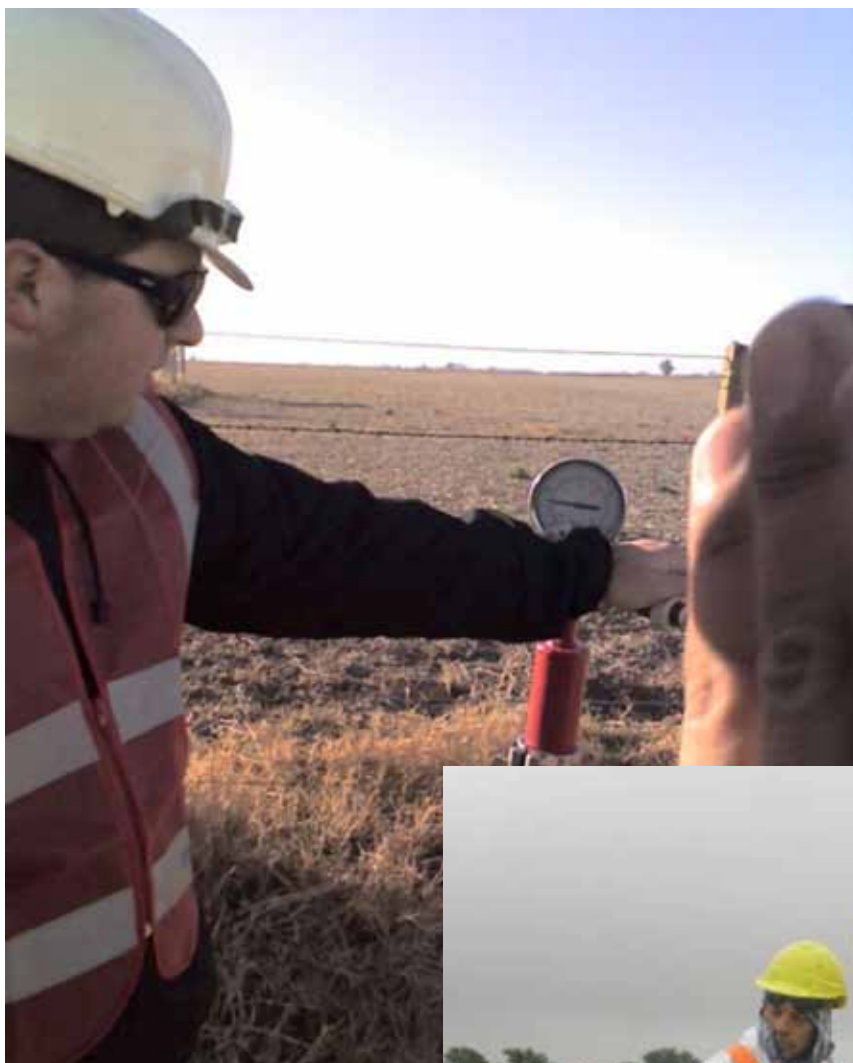
Foto 3. Prueba de estanqueidad del caño camisa y venteos.

80% de la presión alcanzada se mantenga durante 15 minutos. El objeto de esta prueba es comprobar que el conjunto del caño camisa y venteos se encuentren estancos para que al inyectar la cera microcristalina caliente no escurra hacia el suelo (Foto 3).

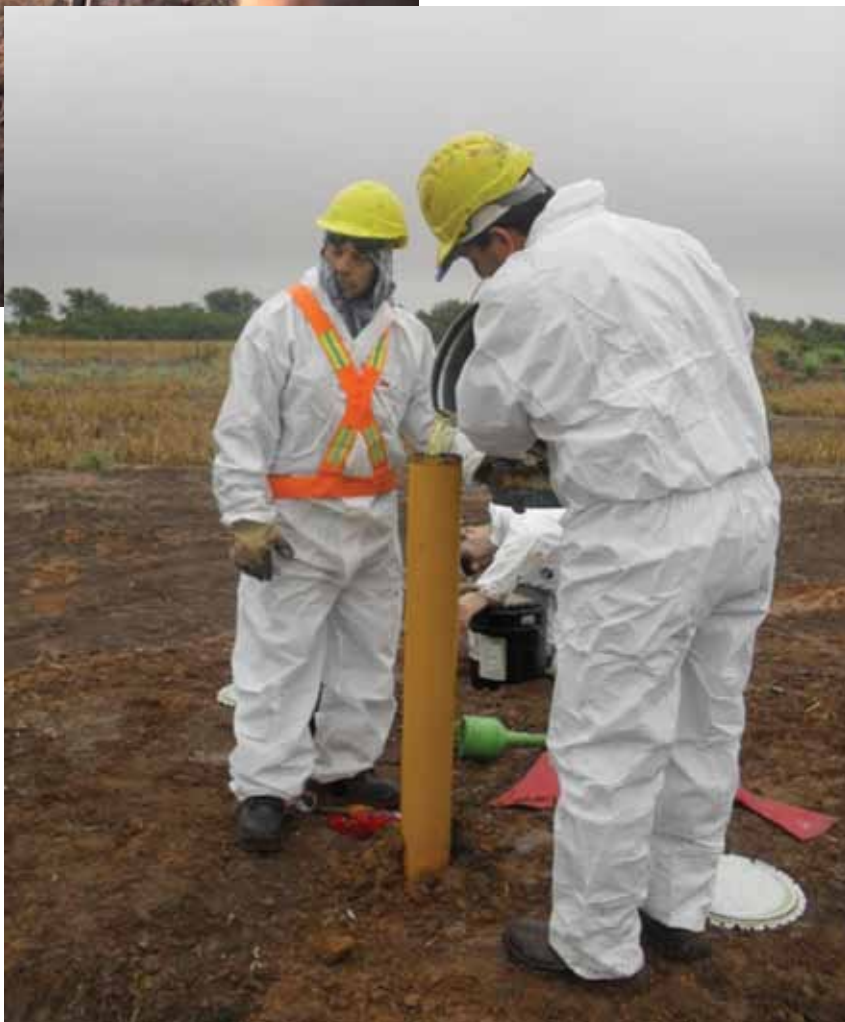
Foto 4. Vertido del líquido inhibidor de corrosión y bactericida.

Establecida la estanqueidad, se procede al llenado con cera microcristalina caliente. Previamente se debe haber calculado el volumen a inyectar. Al inicio de la operación de llenado, se debe disponer en el área de trabajo de la totalidad de la cera microcristalina calculada más una reserva de un 30%. Se comienza vertiendo por los venteos un inhibidor de corrosión y bactericida en una proporción del 0,5% del volumen por llenar calculado (Foto 4).

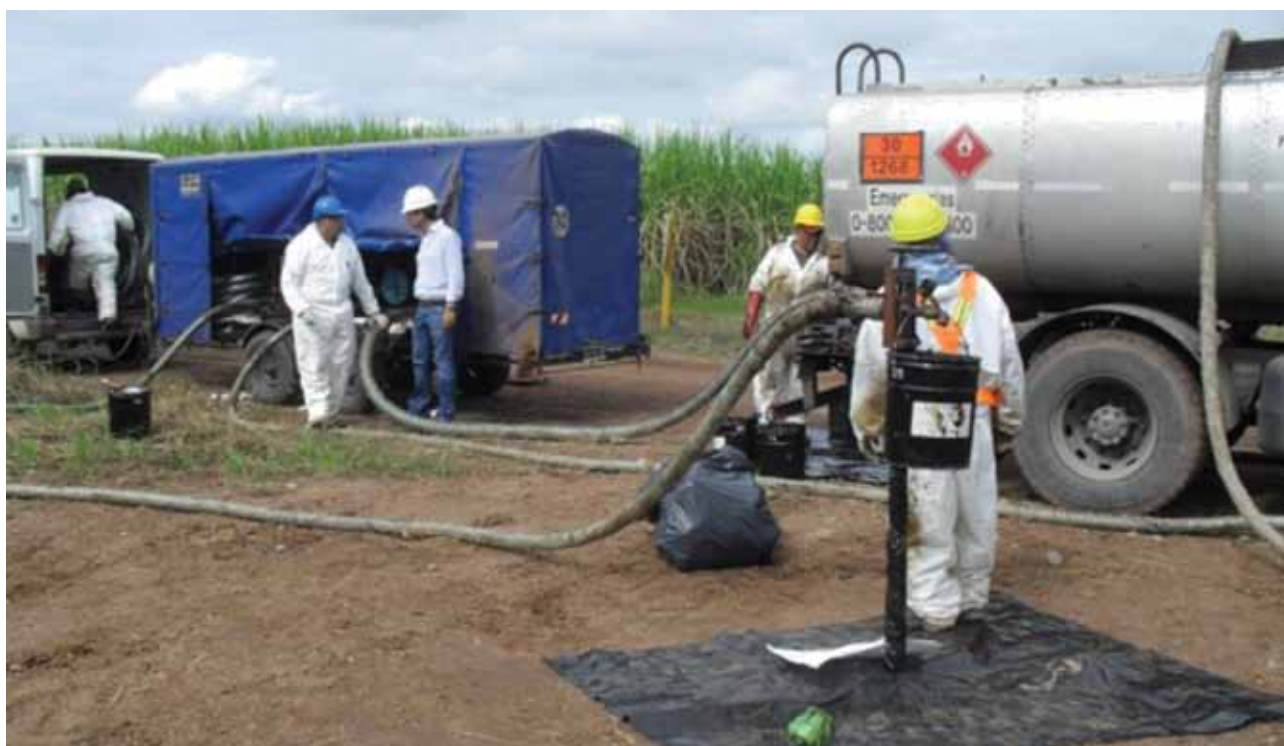
Foto 5. Inyección de la cera microcristalina.

utilizar una bomba de desplazamiento positivo, controlando que la cera fluya ininterrumpidamente hacia el interior del caño camisa, que la presión en la línea de inyección no aumente y el volumen inyectado (Foto 5).

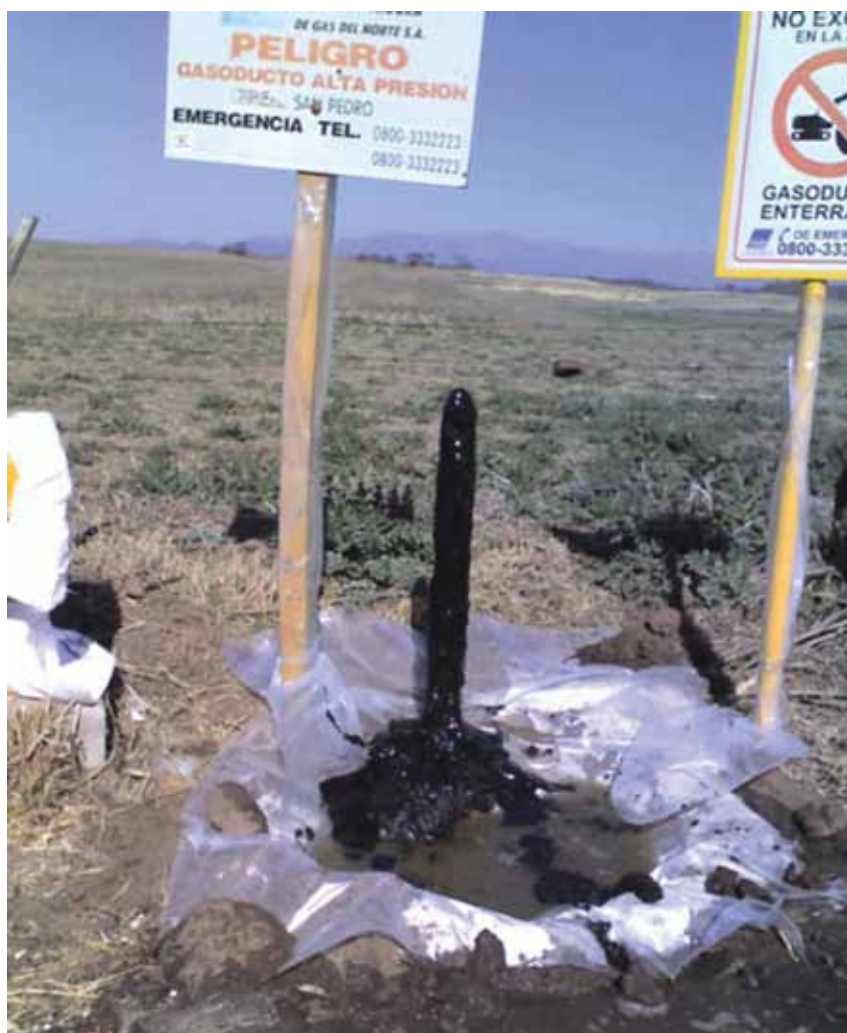
Foto 6. Etapa final del llenado con cera microcristalina.

La inyección finaliza cuando la cera comienza a fluir por el venteo opuesto (Foto 6). El llenado debe realizarse lentamente, de forma que la turbulencia en el interior del caño camisa sea mínima y así evitar la formación de bolsones de aire. Comparando el volumen inyectado en el momento que comienza a fluir la cera con el volumen calculado permite conocer si el caño camisa se ha llenado completamente o hay bolsones de aire.
