Por **Pablo Funes y Federico Cámara** (Metalmecánica)  
y **Eduardo J. Dottore** (PanAmerican Energy)

# “Nuevas tecnologías en varillas de bombeo para ambientes agresivos”

**Los proyectos de recuperación secundaria generan un aumento en el corte de agua del fluido producido en pozos maduros, lo cual implica la utilización de bombas mecánicas más grandes y éstas, mayores cargas a la sarta de varillas y mayor corrosión. En este trabajo se muestra la evolución favorable al utilizar un nuevo material en las varillas para ambientes agresivos.**

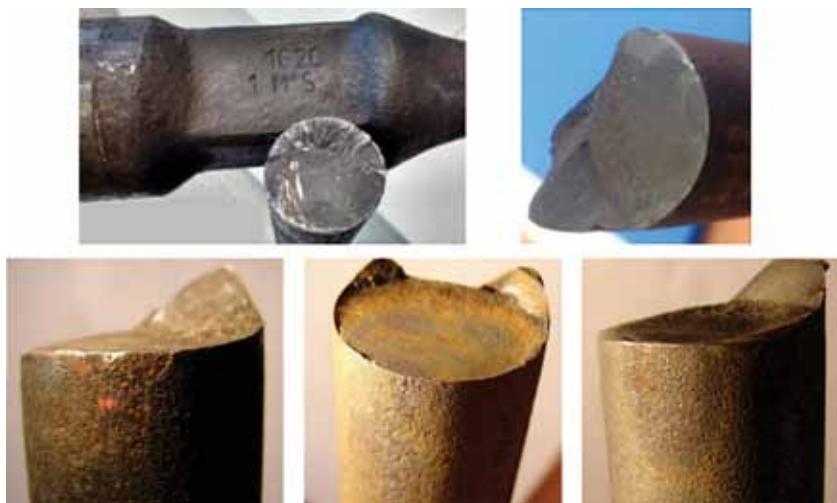
Las fallas presentaban la característica típica de rotura por fatiga (Figura 2). La superficie de fractura se desarrollaba en forma perpendicular al eje de la pieza, mostrando zonas de propagación estable, con superficies planas y lisas. El avance del frente de fisura era estable hasta distancias que oscilaban aproximadamente entre un 45% y un 55% de la sección resistente, para luego dar lugar a zonas de propagación inestable, con superficies irregulares y rugosas, que en su fase final formaban labios a unos 45 grados de inclinación con respecto del eje de la pieza, como resultado de un fuerte cambio en la dirección de la tensión principal, debido a la reducción de la sección resistente. En la mayoría de los casos no fue factible determinar a simple vista la causa del inicio de la falla (por ejemplo golpe, *pitting*, inclusión, etc.).

Figura 2. Superficies de fracturas.

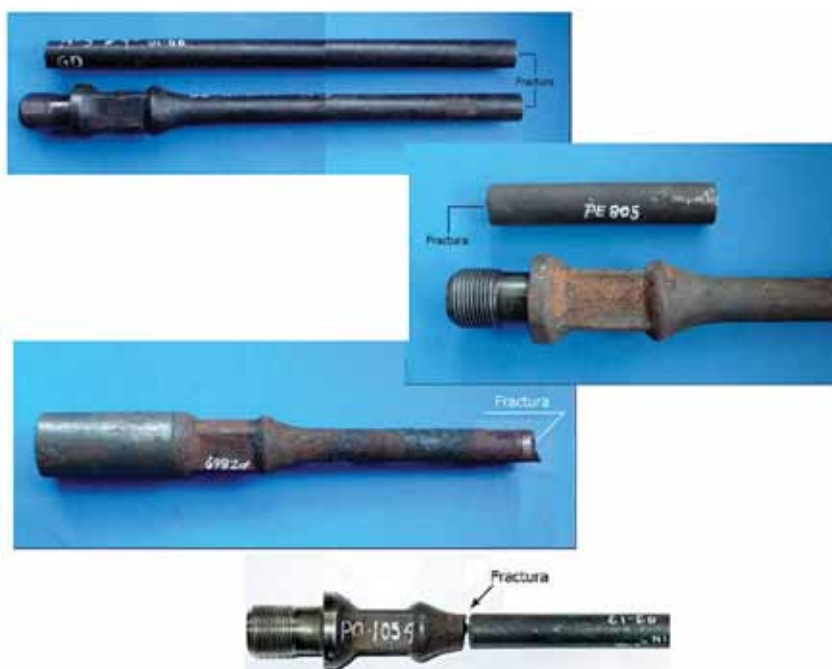
Se verificó que la falla más frecuente era en zonas cercanas al extre-

mo de la varilla dentro del primer pie respecto del frente (Figura 3).

Figura 3. Ubicación de fallas en varillas de bombeo.

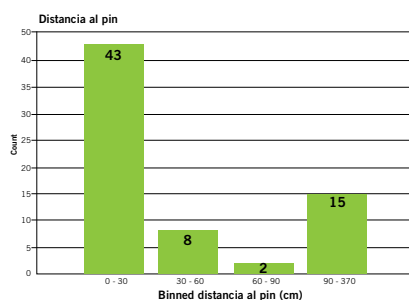
Revisando las estadísticas en cada uno de los distritos comprometidos, se confirmó que la mayoría de las roturas se presentaron dentro de los primeros 30 centímetros de la varilla fallada (Figura 4).

Figuras 4 y 5. Porcentajes de ubicación de taller en varillas de bombeo.

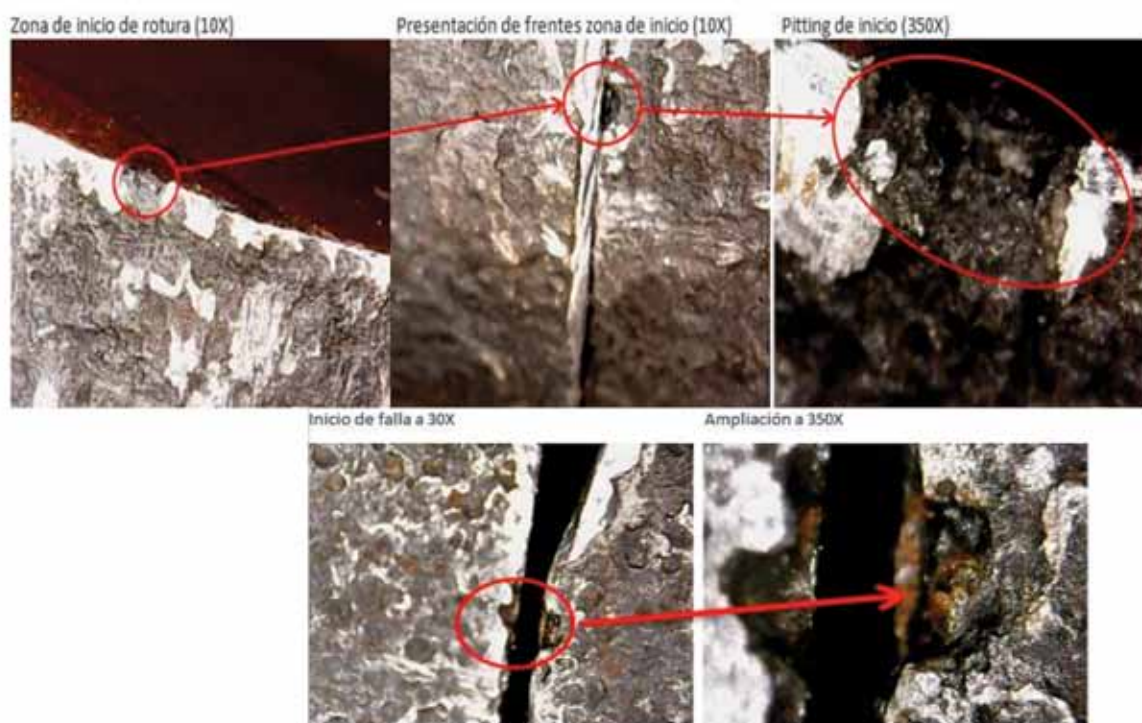
Figura 7. Fallas en varillas de bombeo.

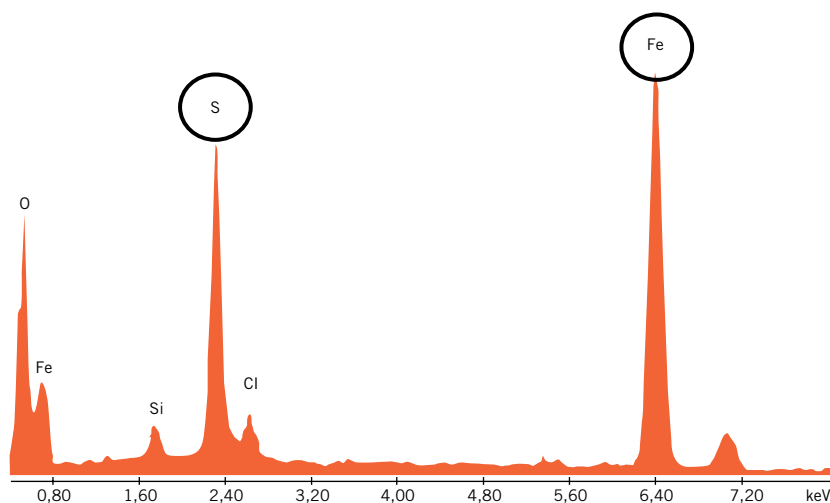
Los resultados de los laboratorios fueron concluyentes. En todos los casos analizados se verificó un ataque corrosivo y rotura por fatiga en el cuerpo iniciada en pittings de corrosión por  $\text{SH}_2$ .

Figura 9. Se muestra varilla con ataque corrosivo y fractura por fatiga en el cuerpo iniciada en pitting de corrosión por  $\text{SH}_2$ . El análisis por MEBA en los productos de corrosión al inicio de la fractura detectó O-S-Fe-Cl, seguramente óxidos de hierro y sulfuros de hierro.

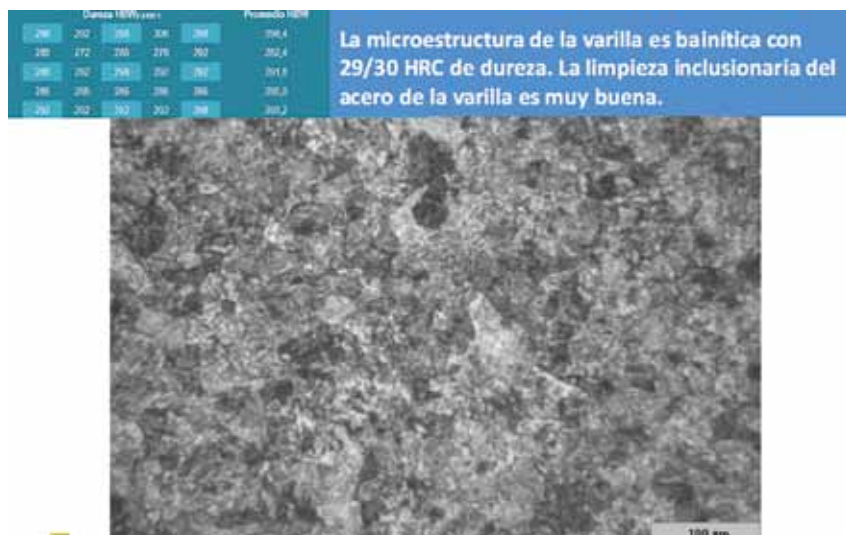
La microestructura encontrada en todos los puntos de las varillas analizadas fue bainítica con durezas de 29/30 HRC con una limpieza inclusionaria del acero muy buena, lo que nos indujo a descartar de plano que las fallas correspondieran a un defecto de fabricación.

Figura 10. Microestructura de una varilla.
