Experiencia con herramienta  
ILI de tecnología EMAT.

# Pruebas hidráulicas en gestión de SCC en gasoductos de transporte

Por **Pedro M. Hryciuk**, **Eduardo Carzoglio**, **José A. Minellono**  
y **Leonardo Martinetto** (TGN S.A.);  
**Pedro M. Guillen** (Macaw Engineering)  
y **Joerg Grillenberger** (Rosen Group).

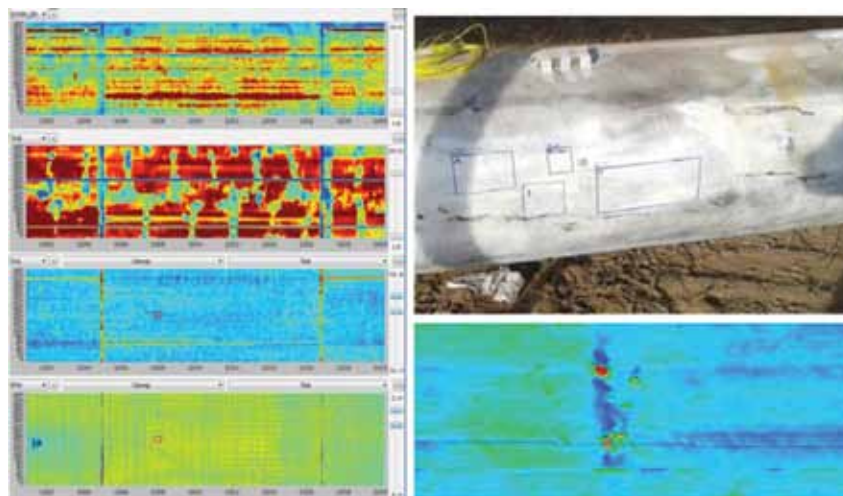
Las verificaciones en campo, con partículas magnetizables y ultrasonido manual, confirmaron la presencia de fisuras por SCC en cinco anomalías de tipo fisura reportadas por el ILI en el mismo caño. La Figura 5 muestra una vista general de las señales de inspección del caño que contiene las anomalías. La tabla 1 enumera las dimensiones de las anomalías según lo informado por el ILI y las subsiguientes verificaciones en campo. Se puede observar que las mediciones

Figura 5. Anomalías informadas.

en campo, verificaron que la profundidad había sido subestimada por la inspección EMAT-C. Es probable que esta diferencia esté relacionada con las distintas precisiones en las tecnologías de medición utilizadas. Para las cuatro excavaciones restantes, se encontraron defectos de fabricación (laminaciones y marcas de rodillos) en los lugares donde el ILI informó anomalías del tipo fisura.

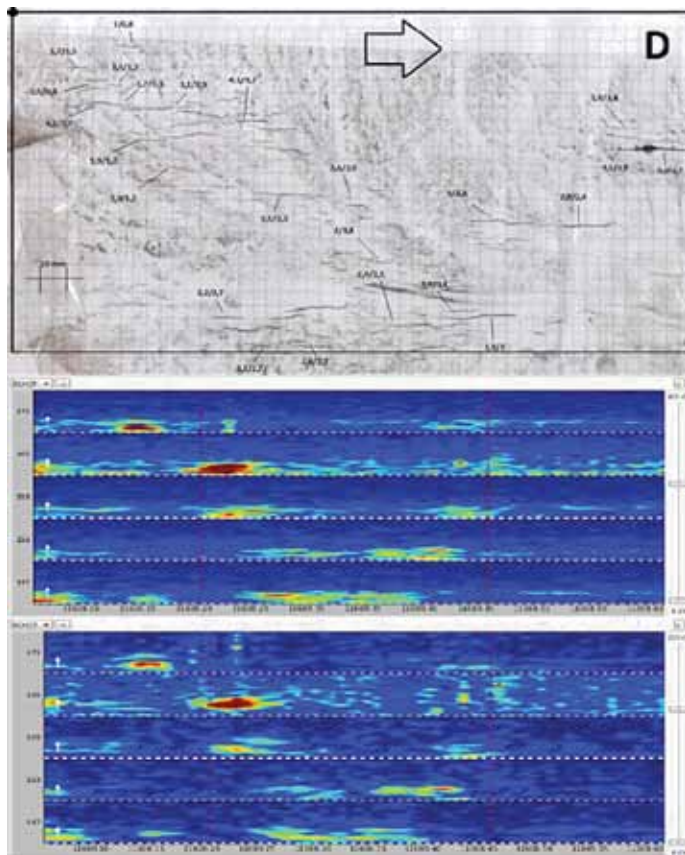
Figura 6. Frecuencia y dominio del tiempo herramienta EMAT-C, y toma y contraste del ensayo realizado para la anomalía D.

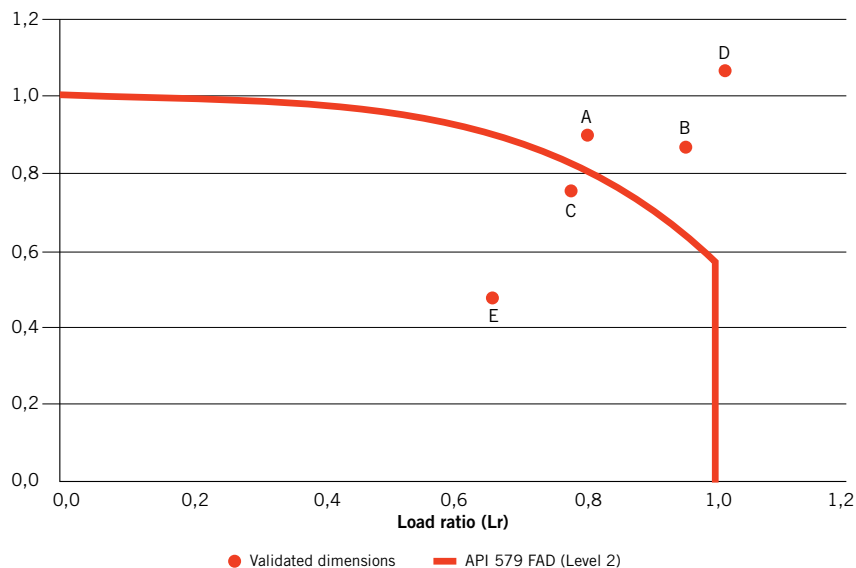
Tres de las indicaciones evaluadas (A, B y D) se consideraron inaceptables para la MAPO (es decir, fuera de la curva FAD), mientras que las dos

Figura 7. Diagrama FAD API 579 Nivel 2: Presión de evaluación 68,4 kg/cm<sup>2</sup> – CVN= 36 J y TFME= 428 Mpa.

indicaciones restantes (C y E) se consideraron aceptables. En la tabla 2 se muestra las PF (Presión de Falla) calculadas para las cinco anomalías por SCC, tres de las PF eran inferiores a la MAPO (68,4 kg/cm<sup>2</sup>), la Anomalía D resultó con la PF más baja, con 54,4 kg/cm<sup>2</sup> (774 PSI). Este resultado pone en evidencia cuan conservador es el método de evaluación, ya que predice un PF muy inferior a la real observada durante la prueba hidráulica a rotura de 108,5 kg/cm<sup>2</sup>. Sin embargo, las dimensiones de las anomalías utilizadas para esta evaluación inicial corresponden a cada caja que contiene varias fisuras individuales que no necesariamente interactúan entre sí en términos de los criterios de agrupación establecidos en la API 579. Por lo tanto, si cada fisura o grupo de fisuras dentro de cada caja se evalúan por se-

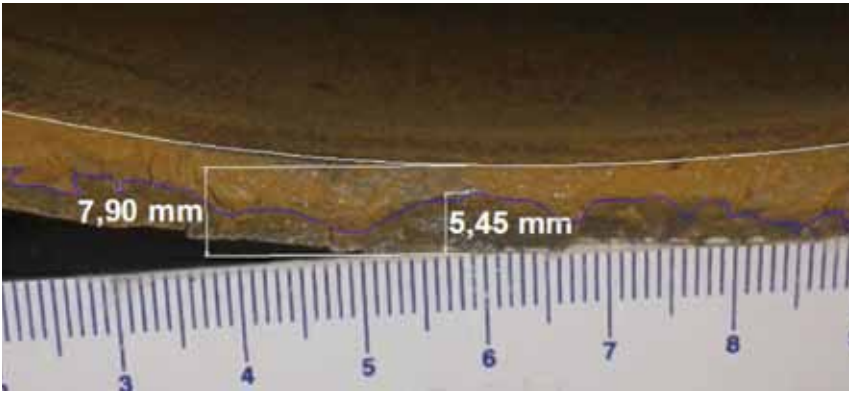
Figura 9. Detalle fisura iniciadora - Espesor nominal 7,9 mm.

En la figura 10 se muestra una vista detallada de la ubicacion de la anomalía D que contiene una colonia de SCC. Al analizar la superficie de la fisura después de la prueba hidraulica a rotura, se puede identificar el punto de inicio (señalado en rojo) en la fisura con las dimensiones más significativas (38 mm de largo x 5,45 mm de profundidad, figura 9). Esta fisura se evaluó individualmente y resultado con una PF de 83,1 kg/cm<sup>2</sup>, lo cual es significativamente mayor que la PF calculada previamente para la anomalía D (54,4 kg/cm<sup>2</sup>).

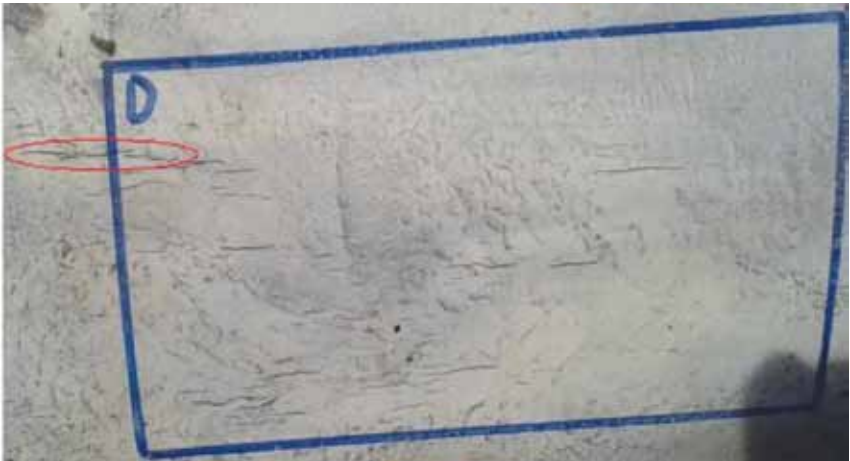
Figura 10. Detalle anomalía D.

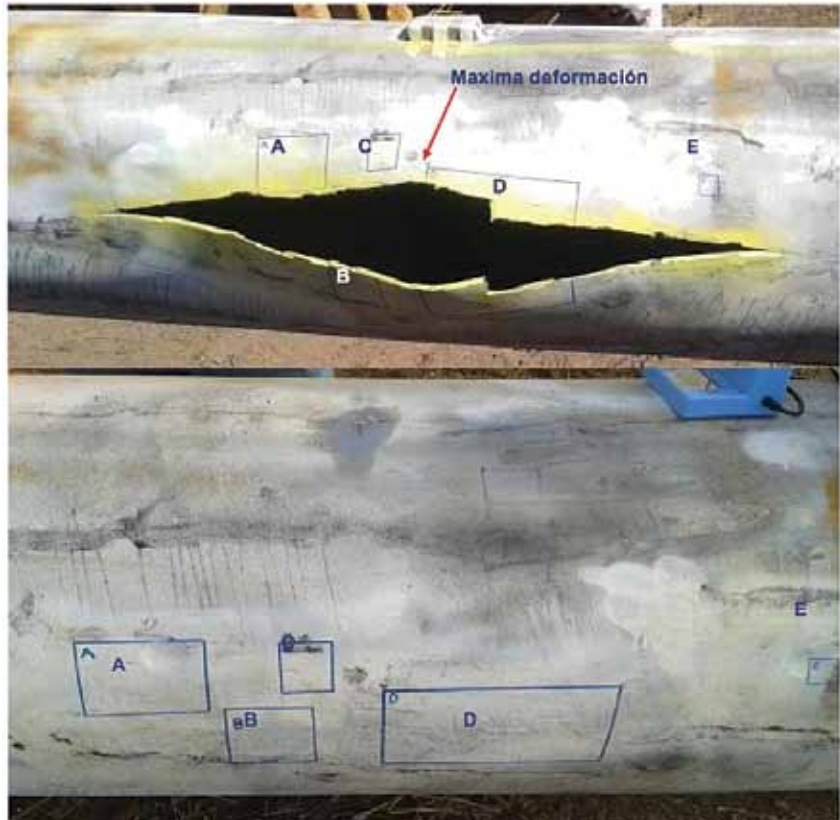
Figura 8. Grupo de fisuras en el caño extraído para la prueba hidráulica a rotura.

Después de revisar los resultados de la prueba hidráulica a rotura la anomalía D no solo resultó con la PF mas baja, sino que también fue el punto de inicio, como puede verse en la figura 8, donde la máxima deformación en la zona de fractura se ubica justo en esa anomalía.

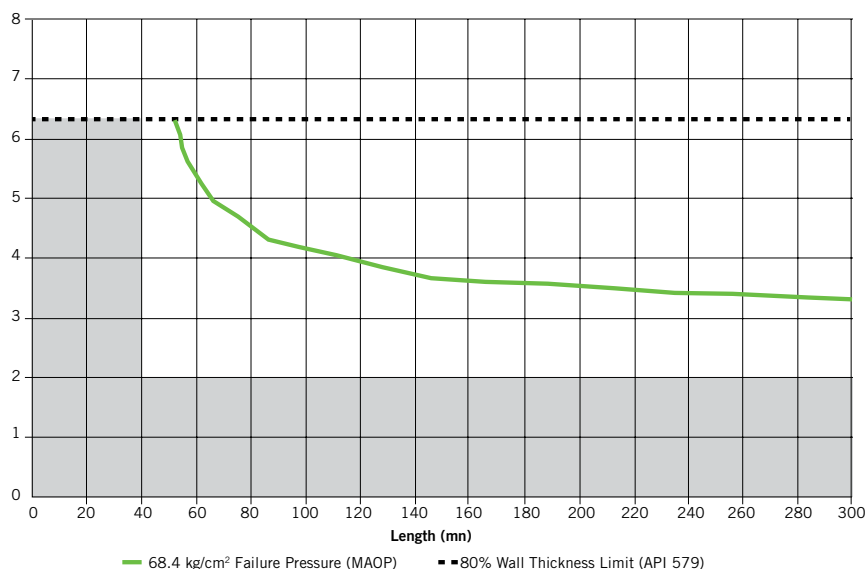
Figura 11. Diagrama defectos críticos en el cuerpo del caño @ 68,4 kg/cm<sup>2</sup> (MAPO).

suras que están presentes en la cañería y que permitirían una operación segura del gasoducto. En la figura 11 se muestra las dimensiones estimadas para las fisuras críticas basadas en las condiciones máximas de operación de la cañería. Cualquier combinación de profundidad y longitud debajo de la línea azul se considera aceptable para operar por debajo de la MAPO y cualquier combinación por encima se considera inaceptable. Se ha considerado un porcentaje de espesor de pared de un 80% como la máxima profundidad del defecto según la guía API 579, para tener en cuenta el aumento del riesgo de fuga en defectos profundos.

Al combinar la capacidad de detección de la herramienta con los tamaños críticos de fisuras como en la figura 11, se puede concluir que la herramienta propuesta puede detectar todas las fisuras críticas para este gasoducto, ya que las anomalías por debajo del umbral (el área gris sombreada) se encuentra debajo de la línea azul.

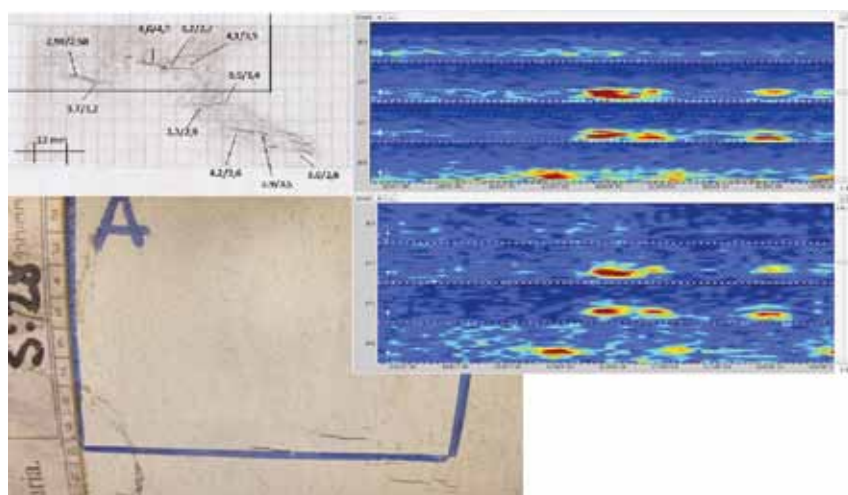
Figura 12. Detalle de la anomalía A.

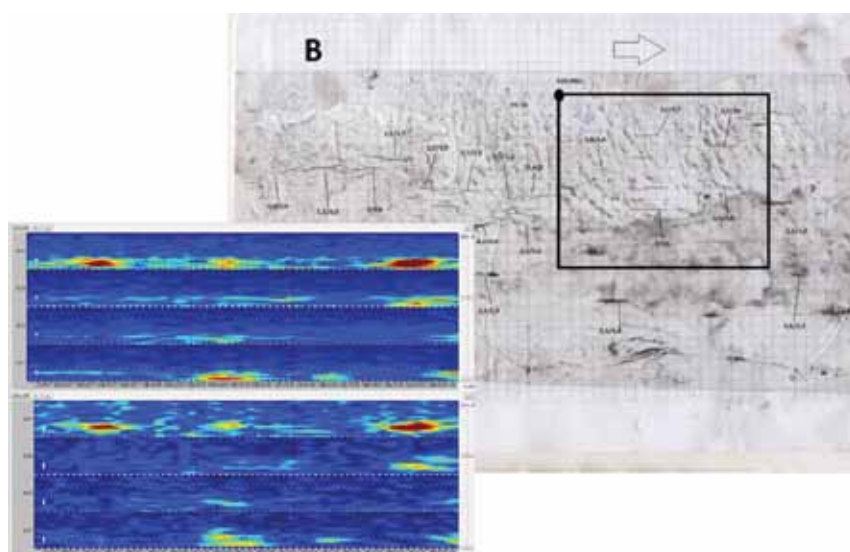
Figura 13. Detalle de la anomalía B.

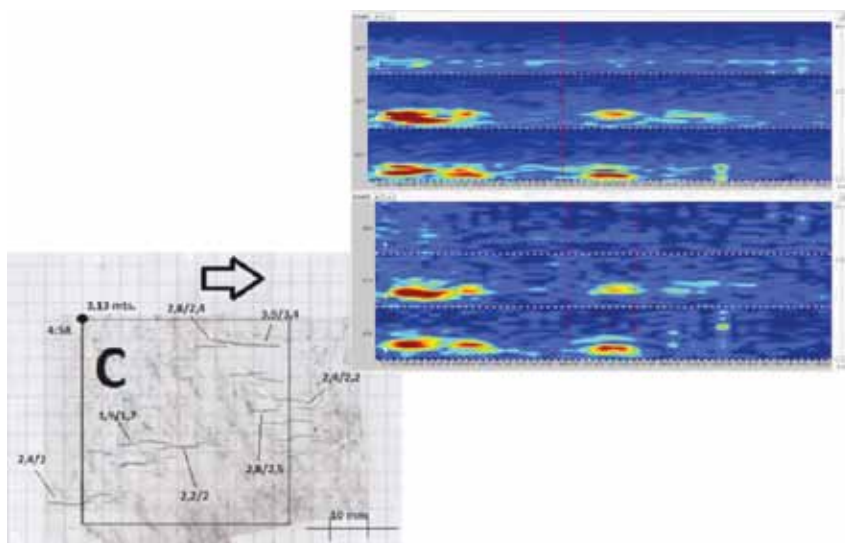
Figura 14. Detalle de la anomalía C.

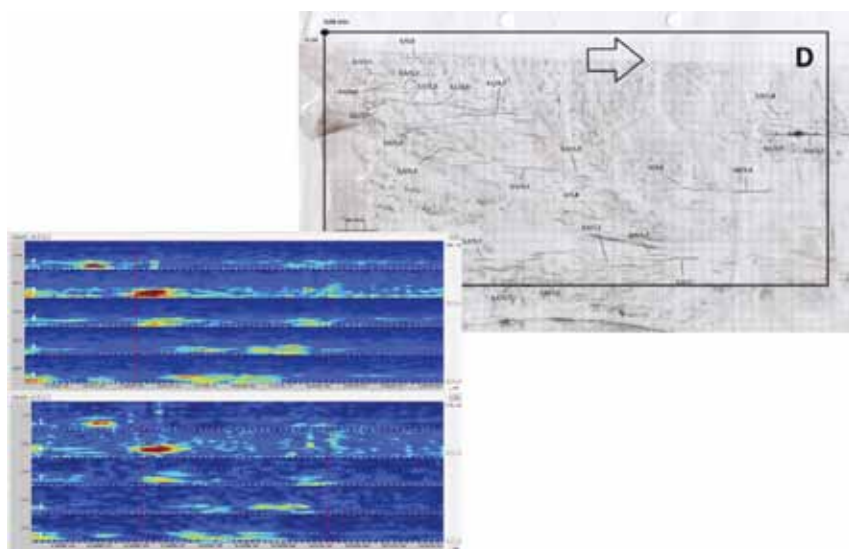
Figura 15. Detalle de la anomalía D.

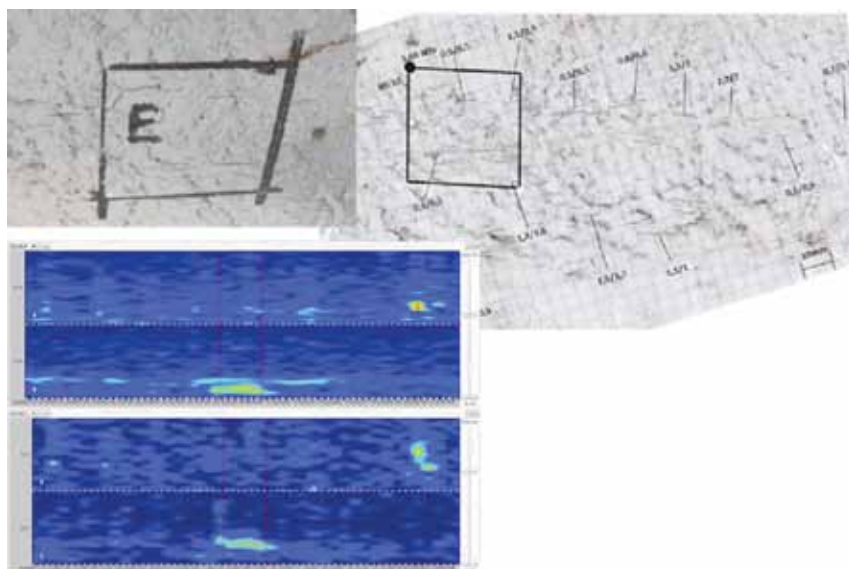
Figura 16. Detalle de la anomalía E.
