# Corrosión bajo tensión. Evaluación y mitigación en TGS

Por *Mariana Córscico, Transportadora de Gas del Sur (TGS)*

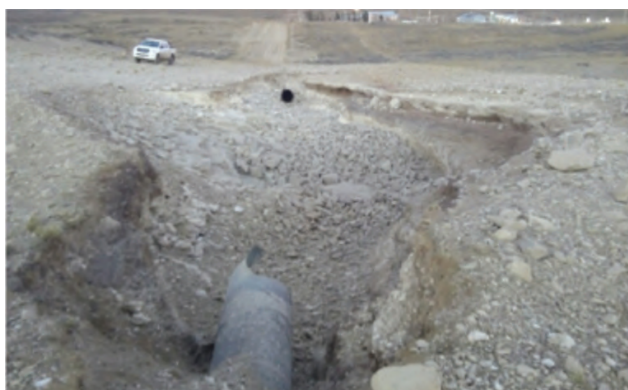
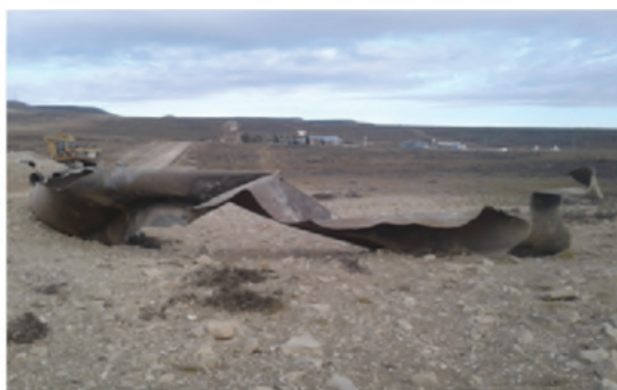
Fotos 1 y 2. Falla en servicio 2019.

A pesar de que todas las actividades ejecutadas para identificar, evaluar y mitigar esta amenaza, en junio de 2019 ocurrió una nueva falla en servicio en la pk 354 del gasoducto Libertador San Martín Austral a 550 m aguas debajo de la Planta Compresora San Julián. En las fotos 1 y 2 se observa el evento.

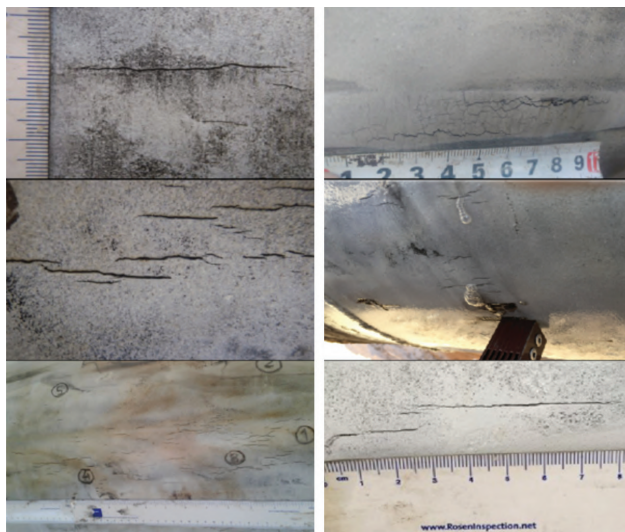
Fotos 3 a 6. Ejemplo de hallazgos en campo.

En las fotos 3 a 6 se muestran algunos de los hallazgos de anomalías correctamente identificadas por la herramienta.

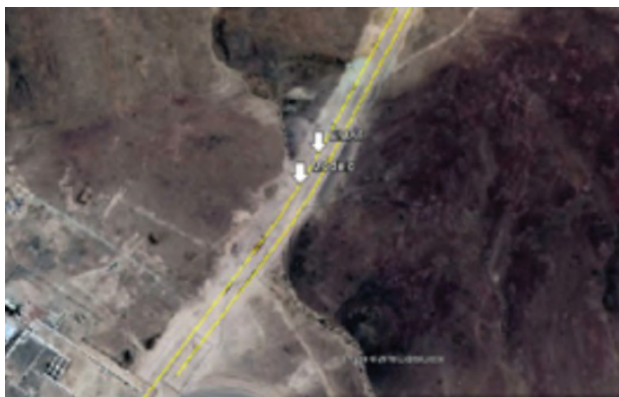
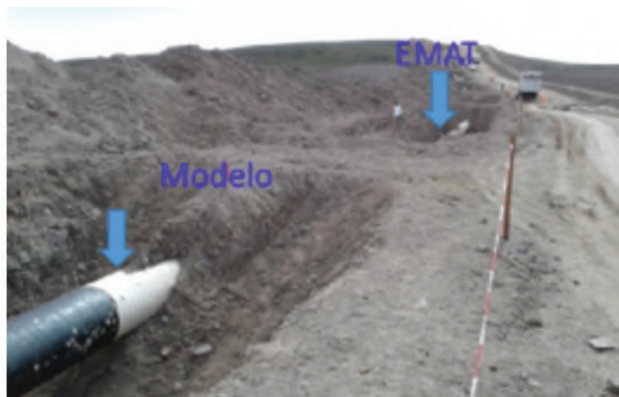
Fotos 9 y 10. Excavación de Modelo y Verificación de ILI.

En las fotos 9 y 10 se muestra una excavación realizada como resultado del modelo y a pocos metros la excavación realizada como resultado de la evaluación de una indicación tipo SCC informada por la herramienta EMAT.

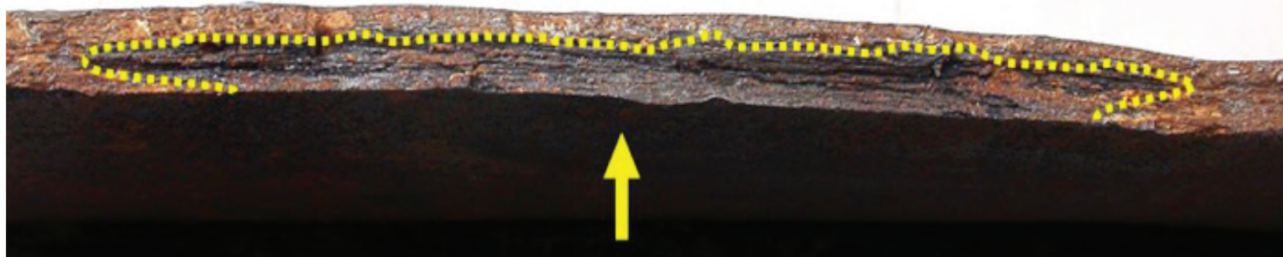
Foto 11. Iniciador de la falla.

Del análisis de causa se determinó que la falla fue debida a Corrosión Bajo Tensión de Alto PH. Se identificó el

iniciador de la rotura como una fisura intergranular de 135 mm de largo y una variación entre 5,4 mm y 7,08 mm de profundidad. La misma se muestra en la foto 11.

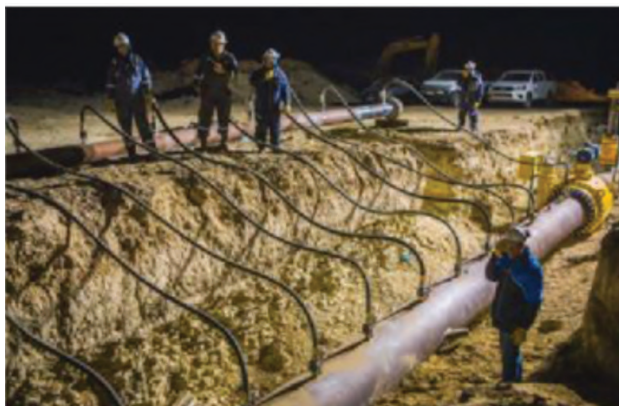
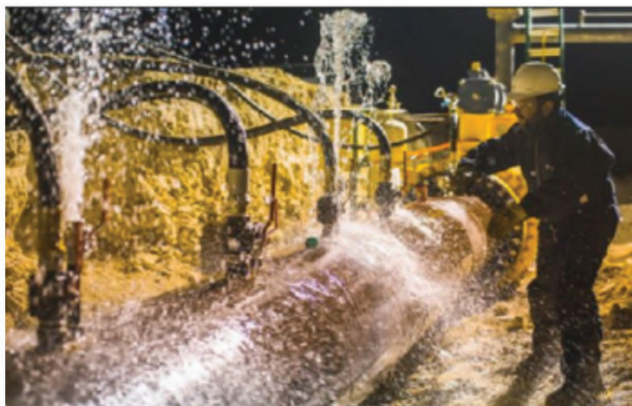
Fotos 12 y 13.

En febrero de 2020, a ocho meses de la falla en servicio, TGS logró llevar a cabo una tarea completamente innovadora para líneas de gasoductos, realizó una inspección con tecnología UTCD en bache líquido. En las fotos 12 y 13 se ilustran, a modo de ejemplo, la complejidad de esta tarea. El desarrollo de la corrida, su planificación y su ejecución son descriptos en otro artículo.

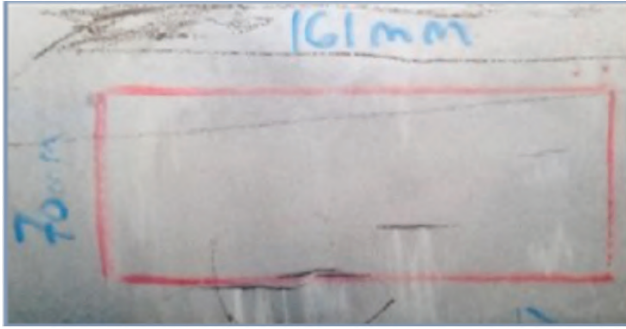
Foto 18. Sitio pk 365,731.

Por otro lado, en el caso de las dos indicaciones informadas por UTCD, que no lo habían sido por EMAT previamente, se realizó la verificación en campo, encontrándose en ambos sitios fisuras. UTCD detectó e identificó correctamente estas anomalías.

En las fotos 18 y 19 se muestran los resultados de campo de la verificaciones del reporte preliminar.

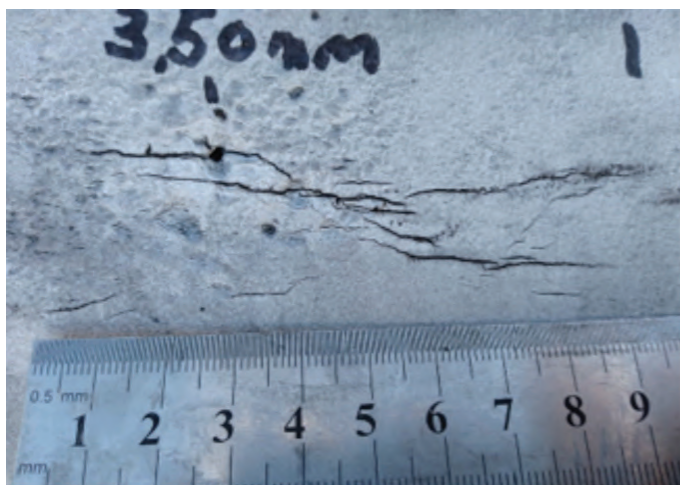
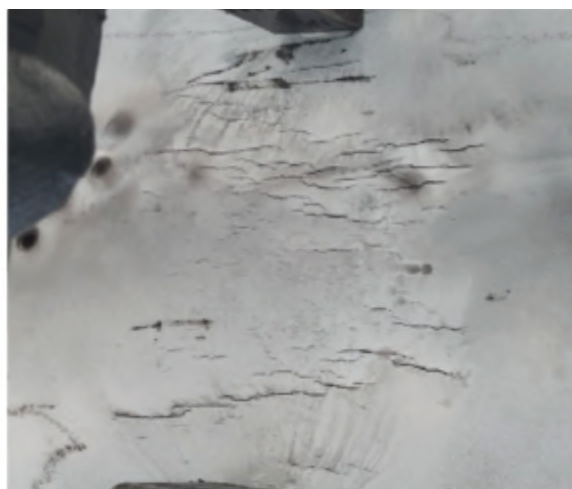
Fotos 20 y 21. Colonia de SCC reportada por UTCD y EMAT.

Las 7 indicaciones informadas por ambas herramientas como fisuras resultaron Positivos verdaderos en todos los casos, es decir se encontró fisuras de SCC en los 7 casos. Las fotos 20 y 21 muestran algunos hallazgos.
