# Tratamiento térmico en tubos de horno de reformado *in situ*

Por **Martín Mosqueira, Patricio Echániz y Alexander Mikhail Bischoff** (YPF)

Durante la operación normal de la unidad de reformado de nafta y transcurridos dos años desde la intervención por mantenimiento, se produjo la falla de un tubo de un horno. A falta de stock de tubos aleados para reemplazar los afectados, se evaluó la posibilidad de realizar un tratamiento térmico *in situ* a todos los tubos del horno para reestablecer las propiedades mecánicas y metalúrgicas.

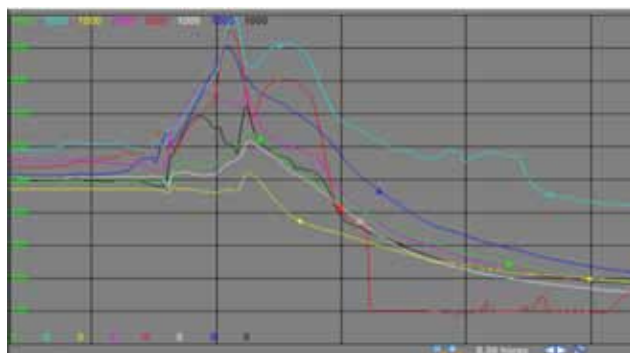
Durante una operación en condiciones normales a la que se realizaba monitoreo por termografías periódicas y la instrumentación propia del horno, se observó repentinamente un incremento en la temperatura de los termometales ubicados en los primeros tubos de uno de sus ramales de la zona radiante, lo cual se interpreta como la pérdida de contención de tubos en el interior del hogar (Figura 1).

Figura 1. Temperatura de zona radiante.

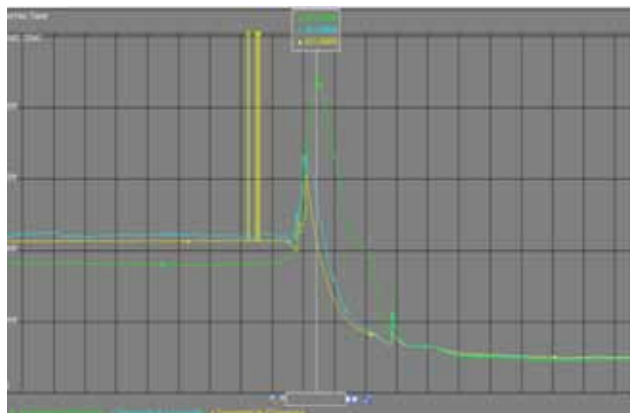
elevando la temperatura de hogar que afectó los tubos cercanos y las primeras filas de tubos del haz convectivo. Instantes después de la falla, los instrumentos del horno revelaron la caída de presión del circuito del haz convectivo que evidenciaron la falla (Figura 2).

Figura 2. Temperaturas haz convectivo.

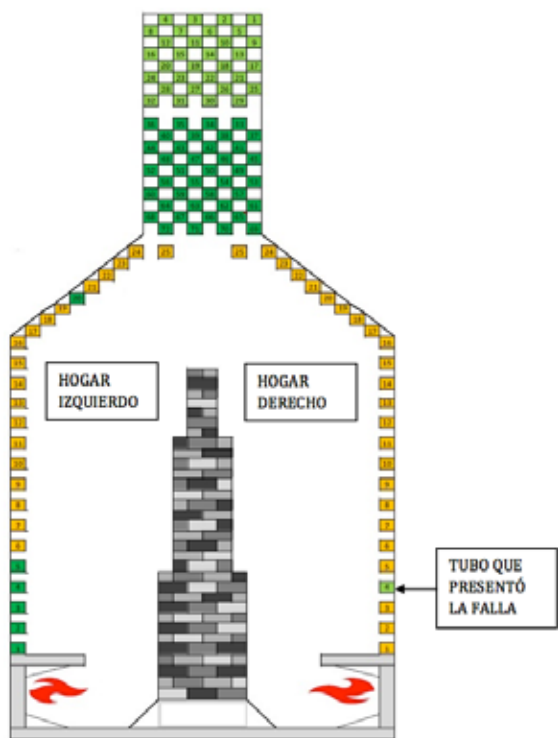
Una vez interrumpida la operación, se logró avistar desde mirillas que la falla tuvo origen entre los primeros tubos del ramal derecho. La falla se produjo en el cuarto tubo, contados en orden ascendente, del hogar derecho del horno (Figura 3).

Figura 3. Esquema de la vista frontal de horno.

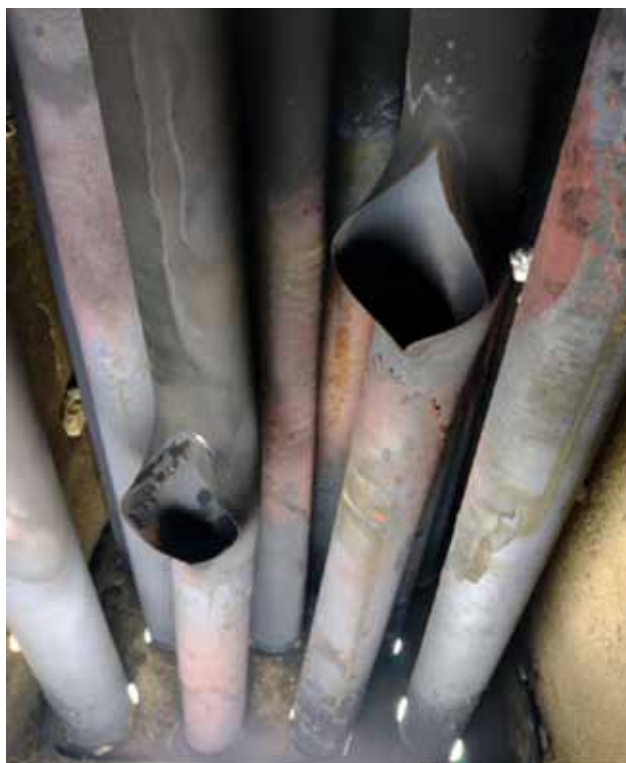
Finalmente, se logró acceder al haz convectivo y se pudo identificar el reventón de los dos tubos centrales de

Figura 5. Fallas encontradas en los tubos de la zona convectiva.

la primera fila coincidentes en ubicación con la falla del tubo de la zona radiante (Figura 5).

integridad los resultados de las réplicas metalográficas. Finalmente, se definió el reemplazo de 40 de los 72 tubos que componen el haz convectivo.

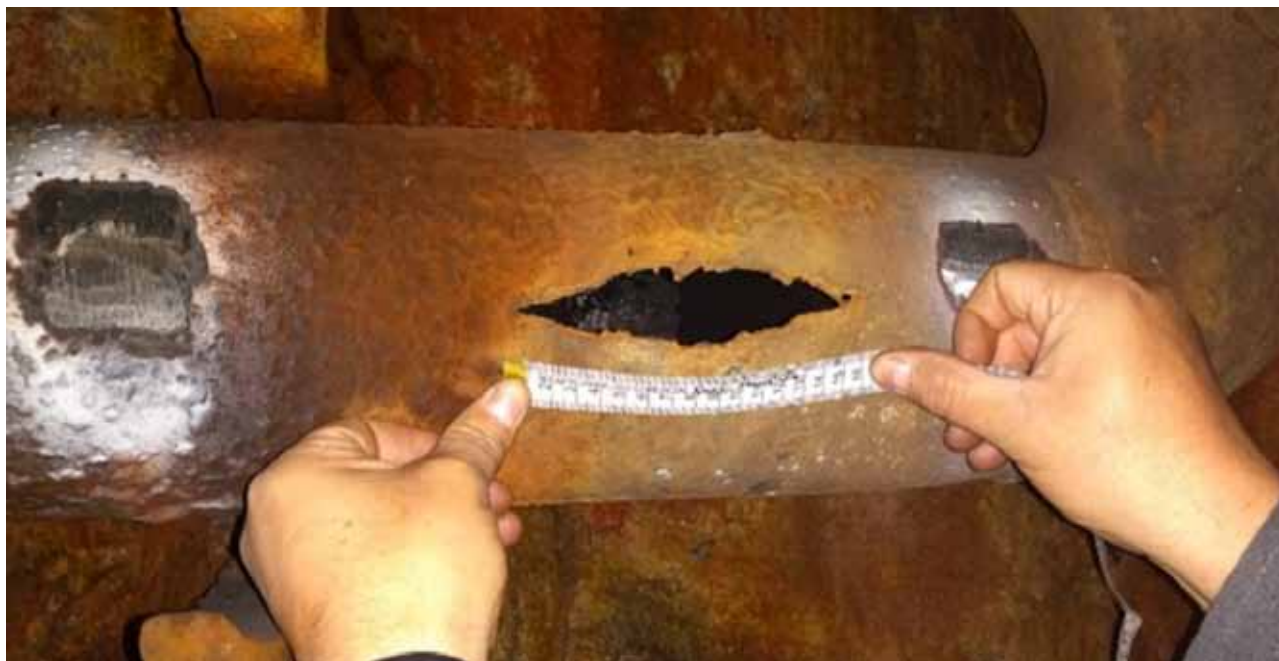
Cuando se generaron las condiciones adecuadas para el ingreso, se corroboró que la falla presentó morfología de deterioro por creep. La falla, que tenía orientación longitudinal y una extensión de 160 mm, se halló cerca de uno de los codos de retorno del horno en la zona radiante (extremo del horno), y se encontraba accesible desde el piso del horno (Figura 4).

Figura 4. Falla encontrada en el tubo de la zona radiante.

Finalmente, con el resultado claramente desfavorable en los cuatro tubos aledaños al tubo pinchado, se definió el reemplazo de estos, al igual que el de otro tubo identificado con una dureza mayor a 310 HB.

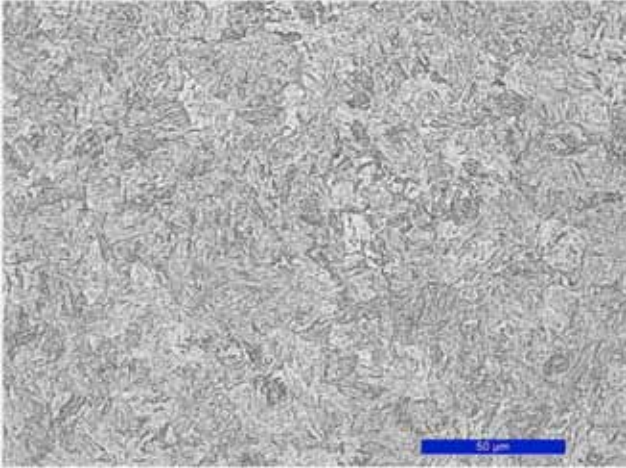
Figura 6. Tubo N° 4 afectado por la llama (sin tratamiento térmico). Se observa una microestructura martensítica. Ataque con Vilella, 500X.

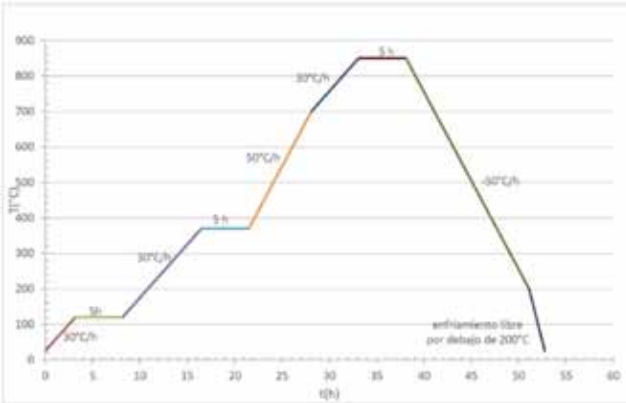
En las figuras 7 y 8 se muestra cómo fue la curva propuesta *versus* la curva real.

Figura 7. Curva propuesta para el tratamiento térmico. Se tiene en cuenta al principio una meseta para el secado del refractario.

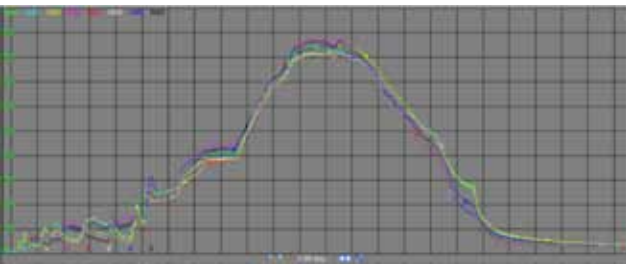
Figura 8. Curva real tomada de los instrumentos instalados.

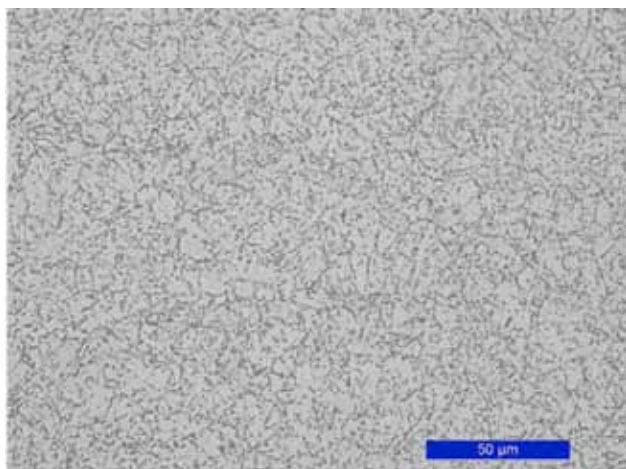
Figura 9. Tubo N °4 afectado por la llama (postratamiento térmico a 850 °C). Se observa una matriz ferrítica con carburos globulizados. Ataque con Vilella, 500X.
