# Degradación en losa de hormigón en unidad Coker: inspección, control y mantenimiento

Por **José Massano** (Raízen Argentina)

**Este trabajo es el resultado de un proceso de inspección, análisis técnico, gestión del riesgo, desarrollo de ingeniería específica y ejecución para lograr la resolución de un problema estructural complejo detectado en la losa de soporte de las cámaras de corte del Coker.**

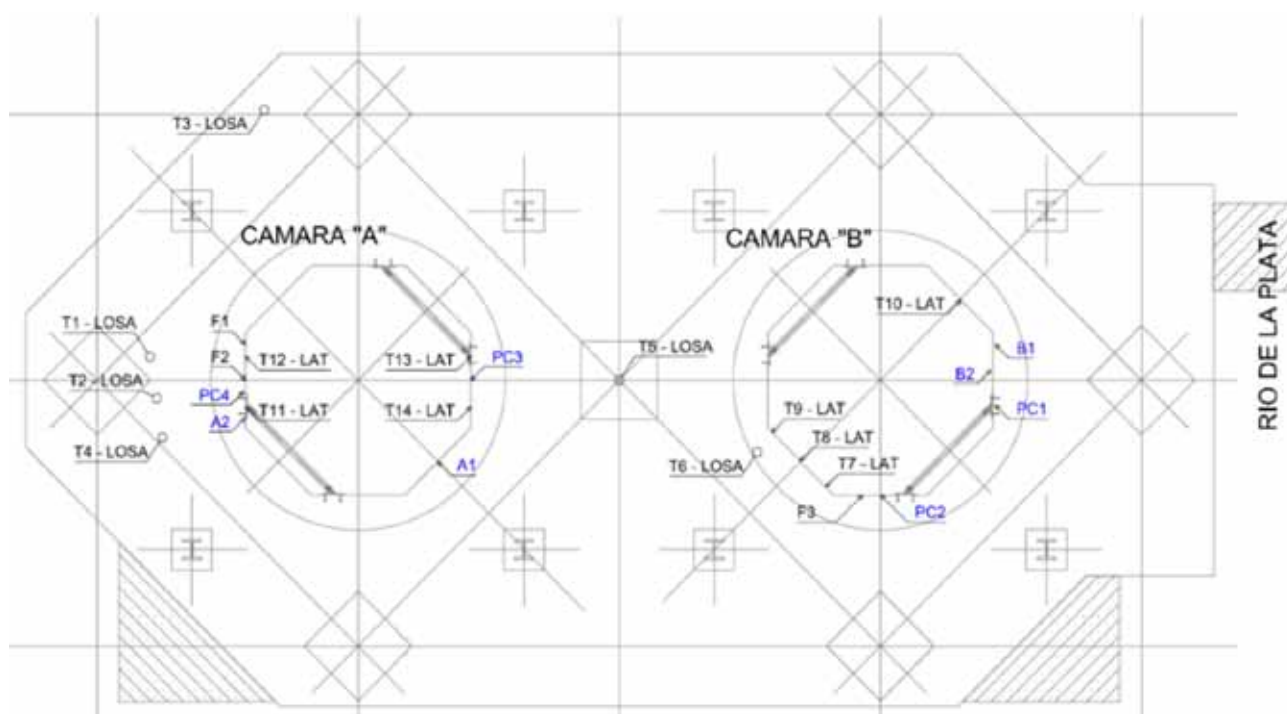
Figura 4. Mapa de muestreo realizado en 2018.

Se extrajeron testigos y muestras para la ejecución de ensayos físicos y químicos. Entre ellos:

- Profundidad de carbonatación.
- Ensayo a compresión.
- Análisis químico sobre muestras de hormigón.
- Observación mineralógica y petrográfica.
- Análisis termogravimétrico diferencial comparativo.
- Ensayo a tracción.
- Análisis químico sobre los productos de corrosión de barras de acero (Figura 4).

En esta oportunidad se utilizaron todos los resultados que involucran a la cámara V101 A, los cuales mostraron que, en general, la afectación de la losa debía considerarse localmente intensa en proximidades de las cámaras, neutralizándose a distancias de aproximadamente 0,50 m de sus bordes. Tanto el hormigón como las armaduras ubicadas a distancias menores estaban afectados, en mayor o menor medida, produciéndose en numerosos casos la desintegración total y hasta la desaparición de estos materiales, lo cual dio origen a la falta de sustentación en zonas puntuales de la cámara provocando su inclinación.

Las reducciones de sección en las armaduras que al momento de efectuarse los muestreos se encontraban expuestas o solo parcialmente empotradas, así como la alteración de las capas exteriores de hormigón de los bordes de losa, indicaron la necesidad de su retiro hasta profundidades que aseguren la existencia de un sustrato

sano, firme y resistente, y el posterior reemplazo de esas secciones afectadas.

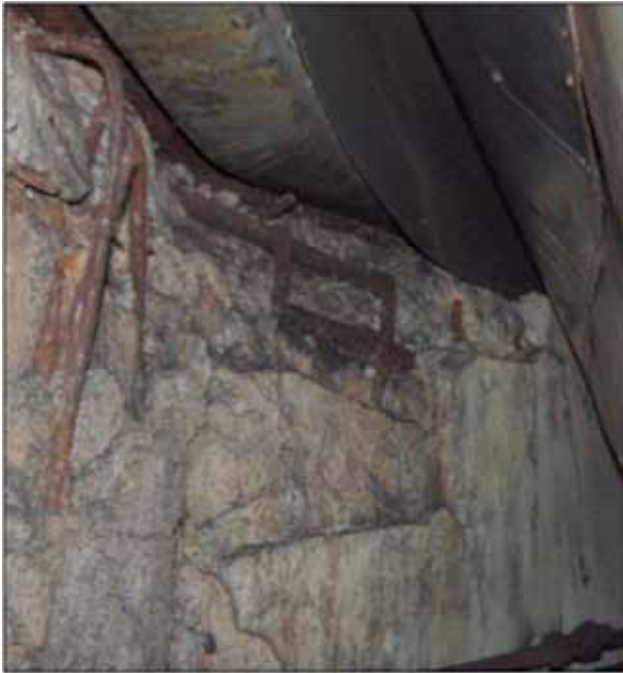
Figura 7. Pared interior de losa de soporte.

corte. Cuando realizamos las inspecciones en la parte inferior de la cámara, encontramos un avanzado deterioro de la losa. Había armadura expuesta, deteriorada y desprendimiento de bloques de hormigón. Estas anomalías redujeron la superficie de apoyo. También se detectó una significativa pérdida de espesor por corrosión en sectores de la placa de descanso de la pollera (*annular plate*).

Al observar desde el nivel superior de losa, identificamos grandes deformaciones en el *annular plate*, anclajes desajustados, deformados y cortados.

Debido a este deterioro, se confirmó que la razón de la desalineación hallada se debía a que la cámara ya no se encontraba en su posición original. Para entender el

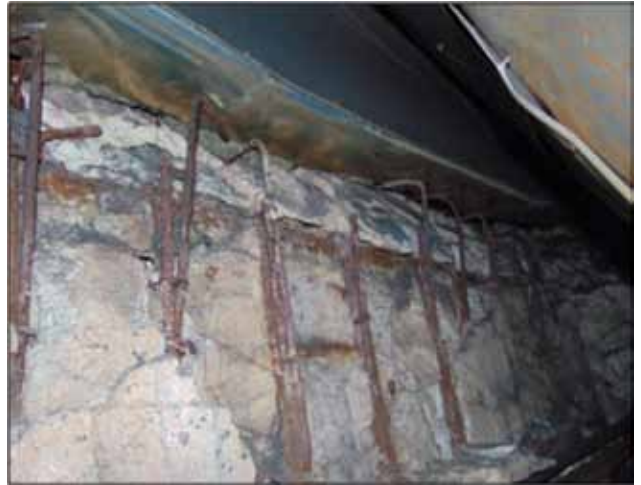
Figura 9. Pared interior de la losa de soporte.

grado de inclinación de la cámara, relevamos niveles alrededor de la pollera en toda la vuelta, comparándolos con el nivel de diseño. Encontramos que en la zona Noroeste había un importante descenso, de hasta 4 cm en algunos puntos. De estos resultados se desprende la imposibilidad de operar en esta condición sin antes realizar un estudio y análisis del caso.

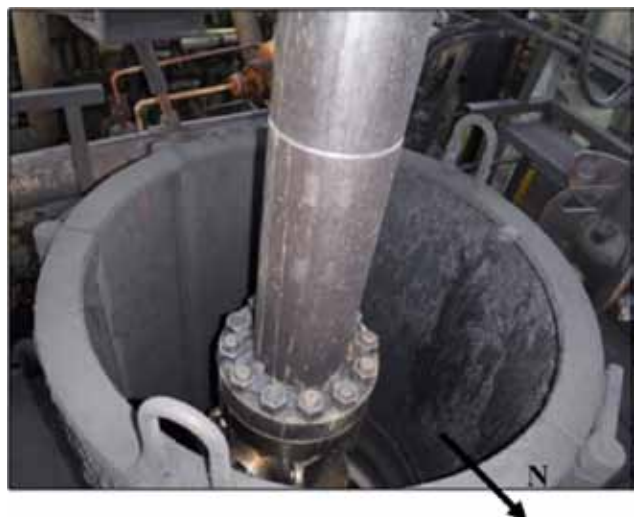
Figura 10. Lanza de corte.

En el nivel +68 se observó la alineación de la lanza de corte con respecto a la cámara V 101 A.

Se analizó la ubicación de la lanza respecto del centro de la cámara, tomando distancias desde los filos interiores y exteriores en la boca de acceso (Figuras 10 y 11).

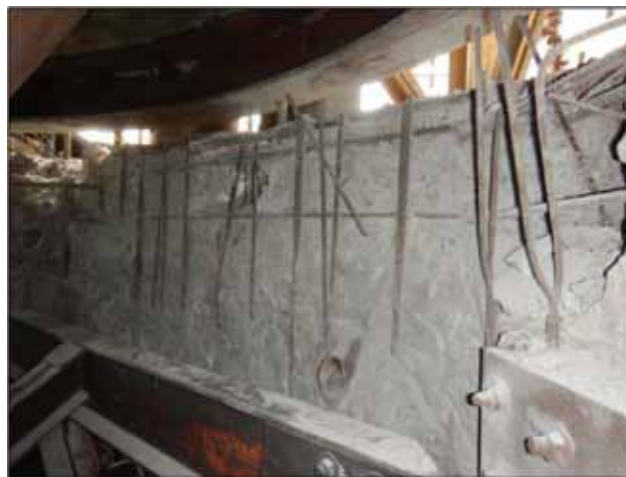
Figura 17. Demolición de hormigón en malas condiciones.

Se eliminaron las zonas con hormigón en malas condiciones o desprendido, y se delimitaron los sectores mediante cortes horizontales y verticales. Se dejó la superficie firme y lo más plana posible, para aplicar sobre ella los materiales de reparación (Figura 17).
