# Causas raíz del colapso de un tanque subterráneo de doble pared durante su instalación

En este trabajo se muestra un ejemplo exitoso de un análisis de causas raíz de falla de un tanque de 40 m<sup>3</sup> con doble pared usado para el almacenamiento subterráneo de hidrocarburo líquido. Dentro de las lecciones aprendidas se encuentra la incidencia de una comunicación inadecuada entre las áreas de operación, obras y mantenimiento de las empresas del sector.

Por **Janine Booman** (FCEIA-UNR),  
**José Luis Otegui** (Conicet - UNLP) y  
**Eduardo Borri** (Bertotto Boglione S.A.)

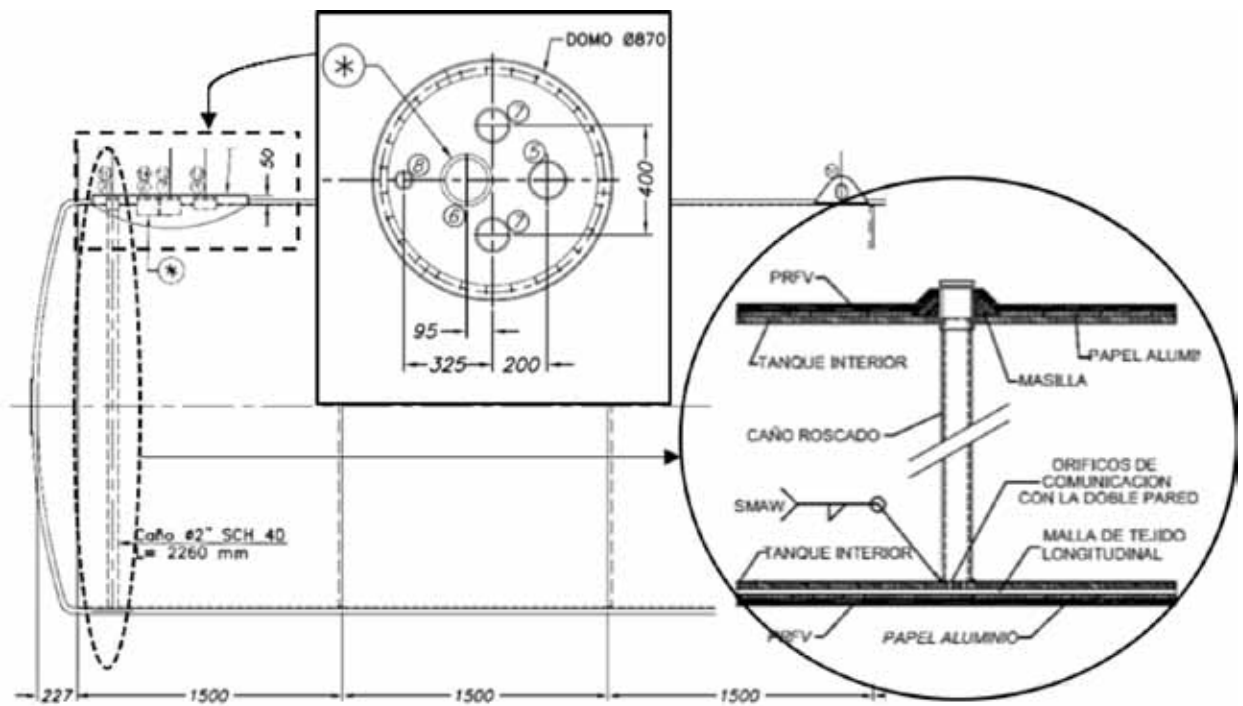
plástico reforzado con fibra de vidrio (PRFV). El tanque primario es de 2, 3 m de diámetro, soldado con chapas de acero de baja resistencia de 6 mm de espesor, los cabezales son torisféricos. En la figura 1 se muestra un esquema del extremo del tanque que resulta de interés para este estudio, en el cual se indican detalles (a) de las conexiones en el domo y (b) de la geometría y colocación del tubo sensor.

Figura 1. Esquema del extremo del tanque, (a) conexiones en el domo y (b) tubo sensor.

Existe una ventana de tiempo de aproximadamente un mes en la que cualquiera podría haber generado una conexión errónea, propiciada por la gran cantidad de conexiones del mismo diámetro en el domo (Figura 1 a). En ese momento se hizo ingresar agua al intersticio generando la abolladura sin percibirlo. La cubierta de PRFV mostró tener una mayor resistencia a la presión interna que el tanque primario a la presión externa, al colapsar el tanque primario antes que se generara rotura en el PRFV.

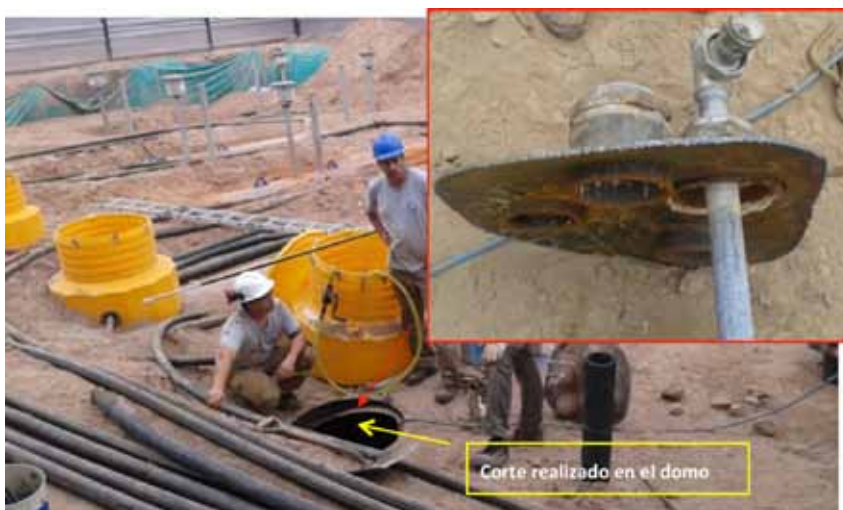
Al retirar el agua del caño sensor, esta volvió a brotar. Se interpretó inicialmente que el tanque interno había presentado una fuga, llenando la cubierta de PRFV de agua, por ello se abrió el domo (Figura 2) y se realizó una prueba neumática de la cubierta exterior, mientras se inspeccionaban con agua jabonosa las soldaduras desde el interior del tanque.

Figura 2. Intento de reparación del tanque ya enterrado.

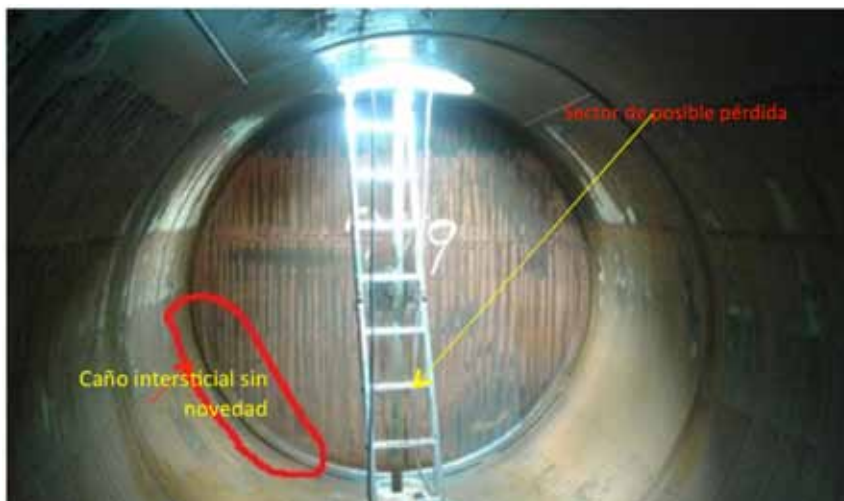
Los resultados fueron inconclusos, pero se sospechó de la costura circunferencial de uno de los cabezales, en la parte inferior, donde se

realizó una *reparación* (Figura 3). Luego se hizo vacío en la doble pared, el cual se mantuvo por, al menos, 12 horas. Como estos ensayos no permitieron determinar el origen de la falla, se decidió desenterrar el tanque, reemplazarlo y someterlo a un análisis de causas raíz en instalaciones del fabricante.

Figura 3. Vista interna, se indica zona de presunta reparación.

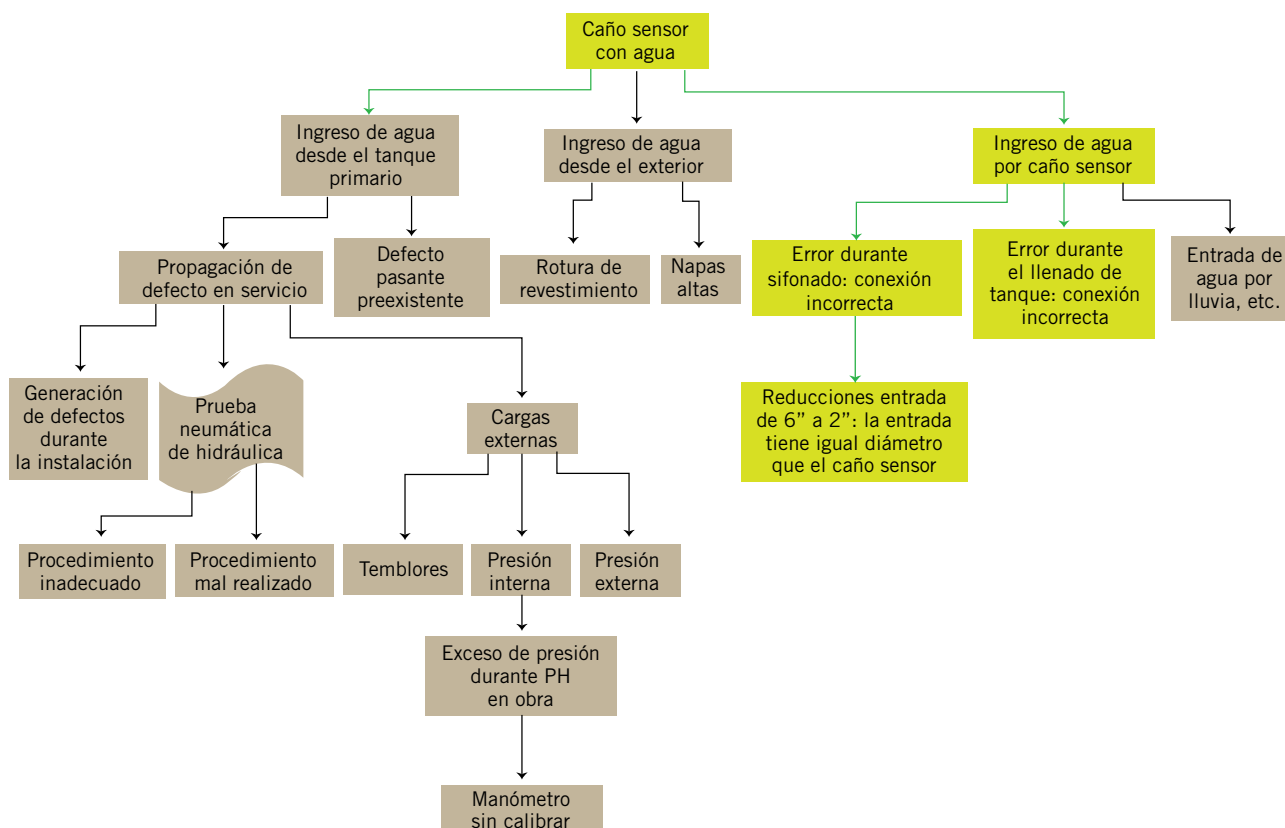
En base a la revisión de antecedentes efectuada, se armó el árbol de causa-efecto [3,4]. Se acordó la realización de estudios para falsar cada posible causa, con los resultados que se detallan en la figura 4. Se observan en rojo todas las causas que no pudieron ser descartadas.

Figura 4. Árbol de causa-efecto.

caño sensor habría generado la abolladura del tanque primario antes que la rotura de la cubierta, a una presión entre 0,6 y 1,2 Bar. La abolladura del tanque interno provocó la disminución de la presión por el aumento de tamaño del intersticio. La abolladura generada en el ensayo produjo daños en los caños interiores consistentes con los observados en la inspección posfalla (Figura 4).

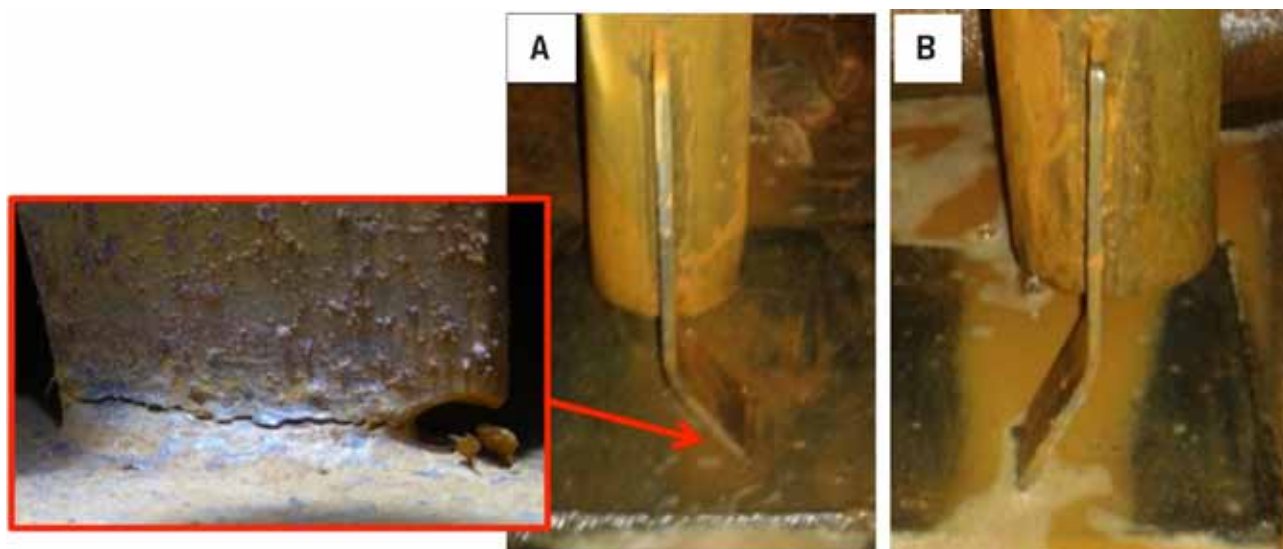
1. Medición de deformaciones en el tanque fallado y en tanques similares en stock antes y después de la PH: no se observaron diferencias significativas.
2. Inspección interna: se observaron cabezales torcidos y deformación de las planchuelas de soporte de los caños de descarga y de medición de nivel se detectó una fisura en la planchuela del caño central (medición de

nivel), del lado de las tensiones de compresión según la deformación evidenciada (ver detalle en la figura 5).

Figura 5. a) caño de medición de nivel (central), con fisura, b) Caño de descarga. Ambos con soportes laterales doblados.

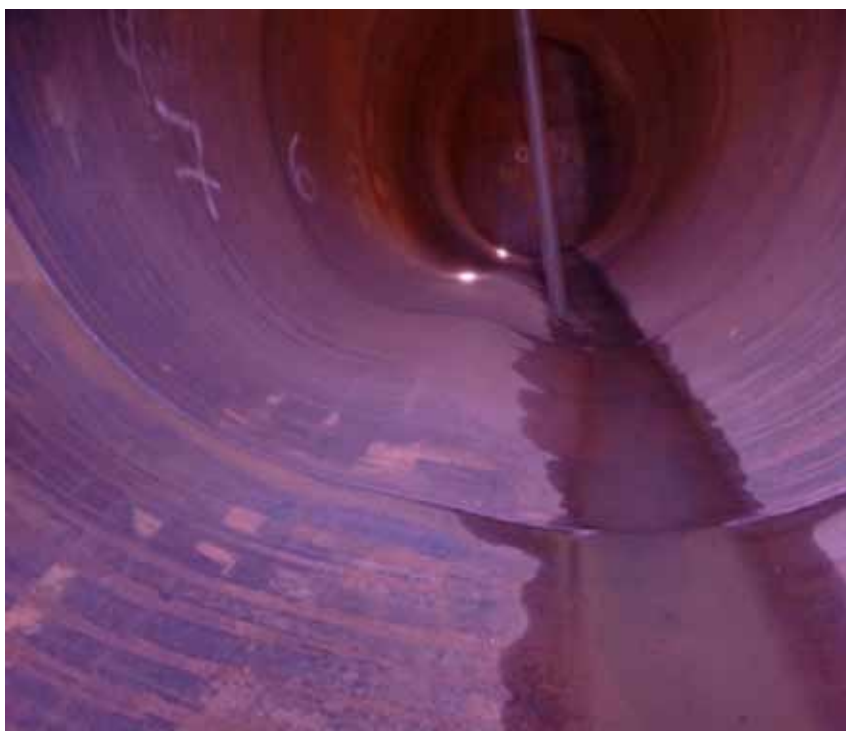
Figura 6. Abolladura observada en el interior del tanque.

decir, la cubierta resistió una presión de 0,6 Bar como mínimo, y de 1,2 Bar como máximo. Al cerrar la válvula, la presión cayó por debajo de los 0,4 Bar; al ingresar al tanque se observó una abolladura (Figura 6). Se observó además que las chapitas de soporte de los caños internos estaban dobladas y fisuradas, de manera similar a la observada luego de la falla (Figura 5), a pesar de que una de ellas había sido enderezada. En resumen, el tanque se abolló entre los 0,6 y 1,2 Bar; el agua alojada en el intersticio fue

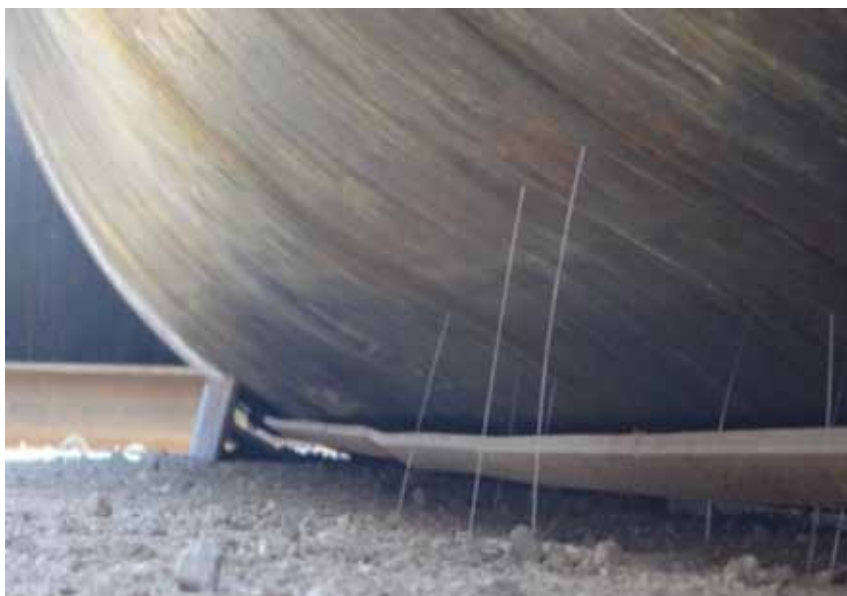
Luego de remover la cubierta en la abolladura, se presurizó el tanque hasta 2 Bar con los cabezales de refuerzo colocados, para visualizar la restitución de la abolladura durante la prueba. La evolución de la abolladura fue monitoreada con pequeños tramos de alambre, originalmente casi rectos (Figura 7). Con el propio peso del agua, se observó una leve restitución de la abolladura. Durante la prueba de presión, la abolladura se fue restituyendo de a poco y en una sola ocasión se escuchó un pequeño ruido, al llegar a 1,5 Bar. En la figura 8 se observa el nivel de deformación al inicio de la prueba (a) y al alcanzar 1,5 Bar (b).

Figura 7. Alambres colocados para evidenciar restitución de la abolladura.

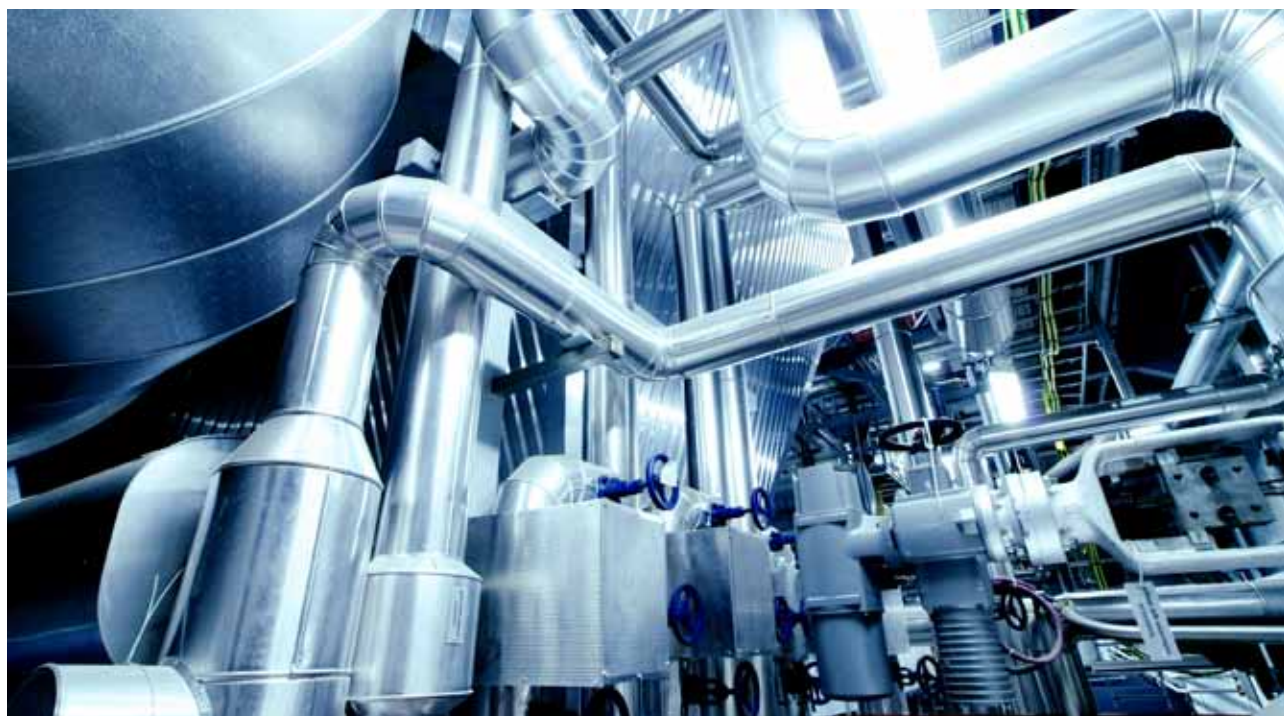
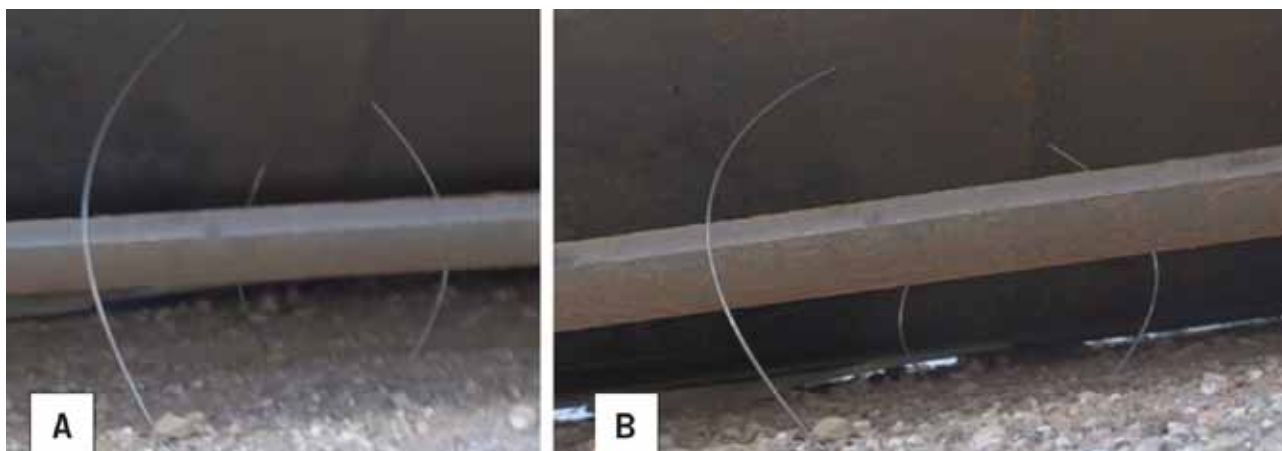
Figura 8. Comparación de deformación antes y después de alcanzar 1,5 kg/cm².

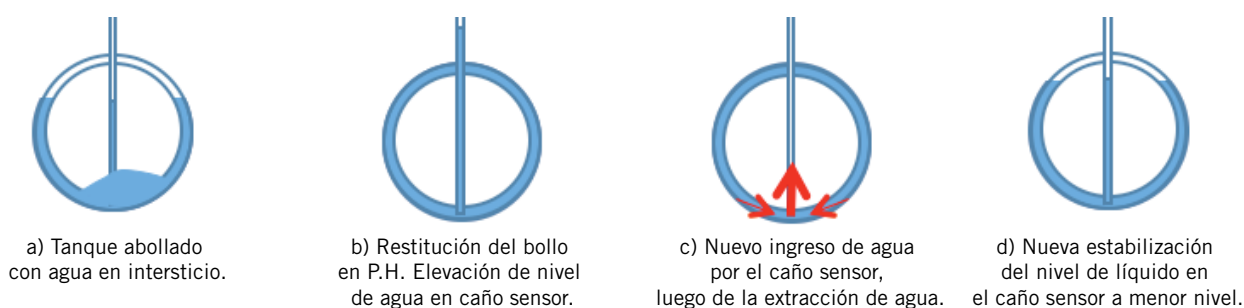
y agua en el intersticio que, a causa de la restitución de la abolladura, elevó su nivel (Figura 9 a y b). La recuperación del nivel del agua en el caño sensor es consistente con que se equilibrara el nivel de líquido presente aún en el intersticio (Figura 9 c y d). El paso del agua desde el intersticio al caño sensor es restringido, por lo que alcanzar el equilibrio pudo requerir algunos minutos.

Figura 9. Evolución del nivel de agua en la doble pared en las distintas etapas de la falla.
