Jornadas Conjuntas de Perforación, Reparación y Estimulación de Pozos  
“Abdelcrim Elias”

## **Análisis de Fallas en COLUMNA DE PERFORACIÓN**

Ing. Ramón Aguiño

DLS Argentina Limited Sucursal Argentina

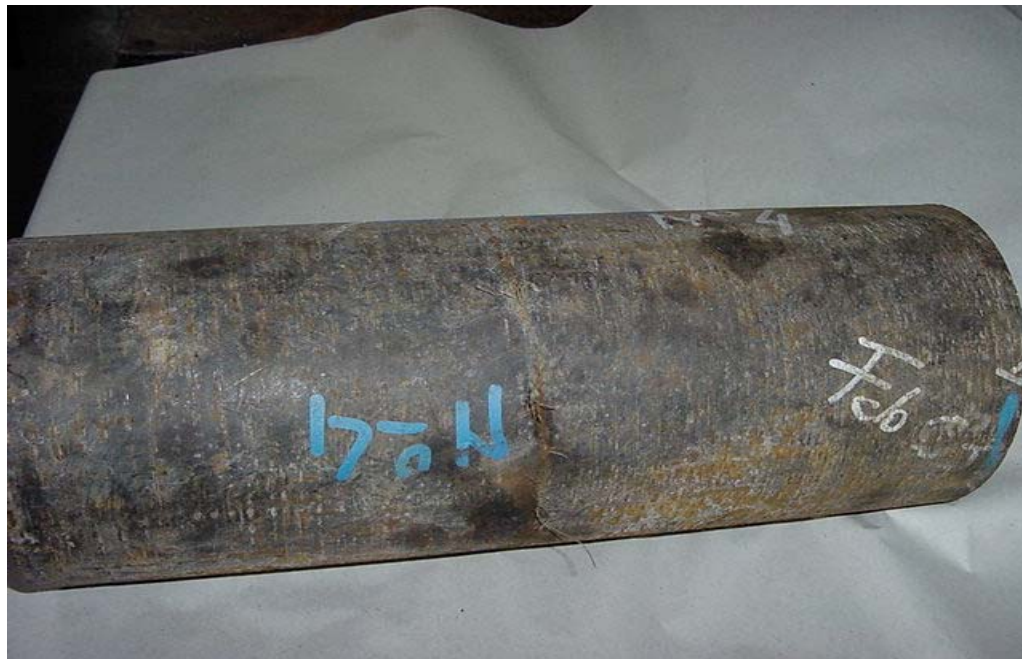
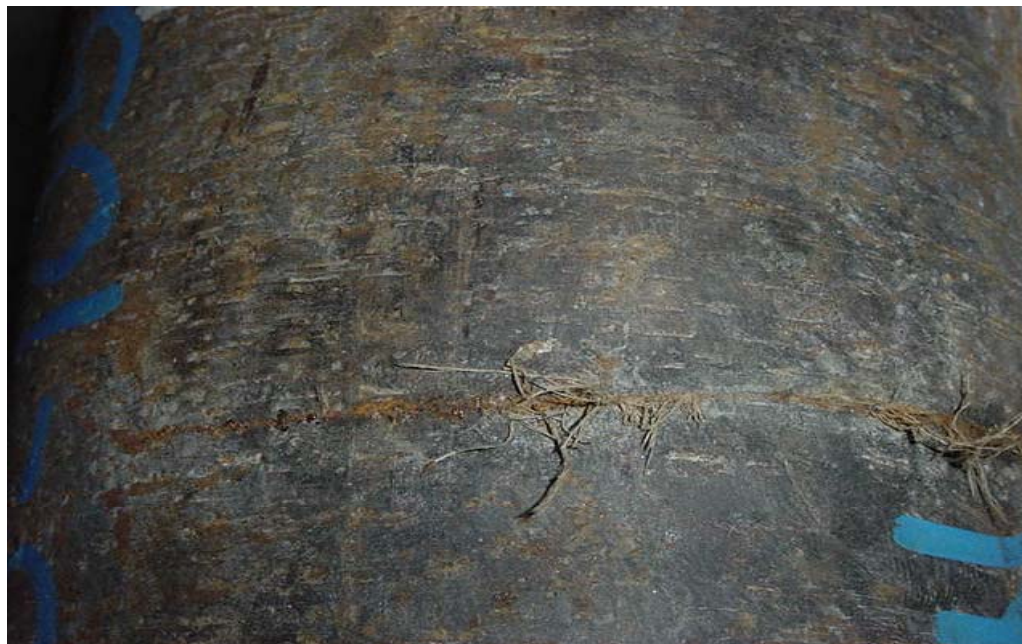
Fotografía 1

Se realizó análisis visual y observaciones con la lupa estereoscópica y el microscopio óptico de las barras de sondeo fisuradas. En las fotografías siguientes se detallan las observaciones. En las Fotografías 1 y 2 se presenta la fisura propagada en la barra G-105 del lado externo. En las Fotog. 3 y 4 se aprecia el lado interno de la fisura nucleada en una picadura central. En la Fotog. 4 se aprecian las socavaduras sobre las que se aplicó el recubrimiento.

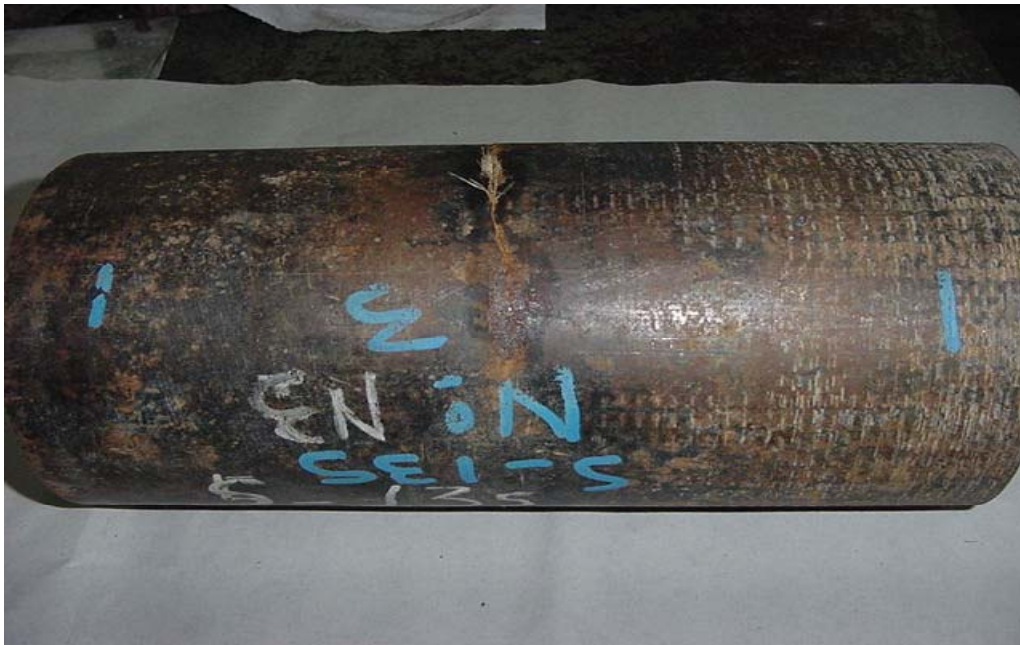
Fotografía 5

La Fotog. 5 presenta el aspecto externo de la barra S-135 con una fisura circunferencial. En la Fotog. 6 a 9 se muestra el lado interno de la misma. La fisura presenta una picadura en su zona central como se aprecia en la Fotog. 7. y con mayor aproximación en la siguiente. La picadura central parece estar alineada con otras iniciadas en un daño longitudinal del recubrimiento, ver Fotog. 6 y 7. La Fotog. 9 permite observar otras picaduras nucleadas en fallas del recubrimiento

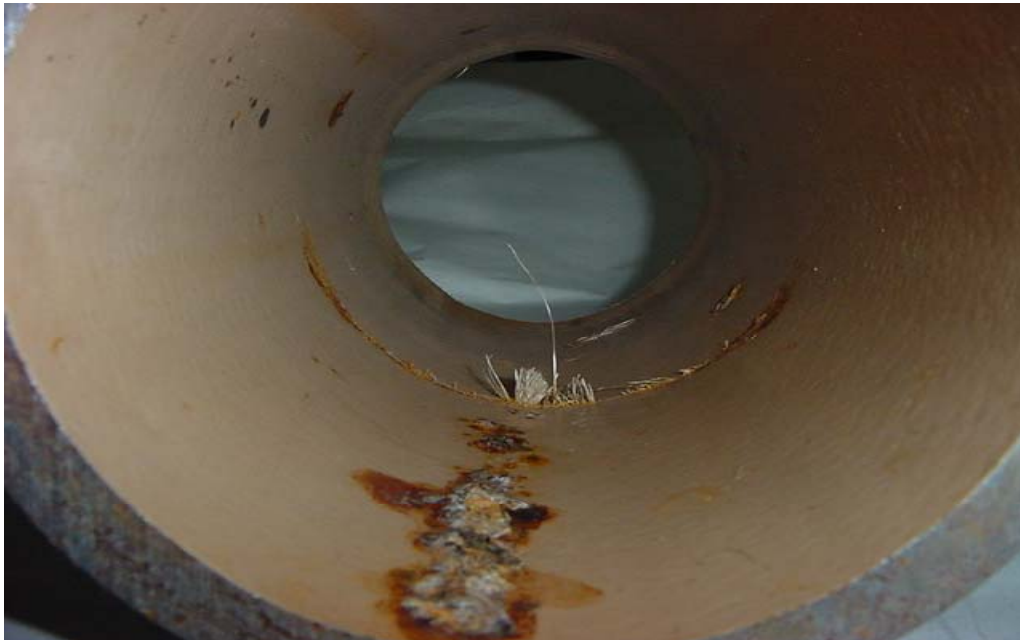
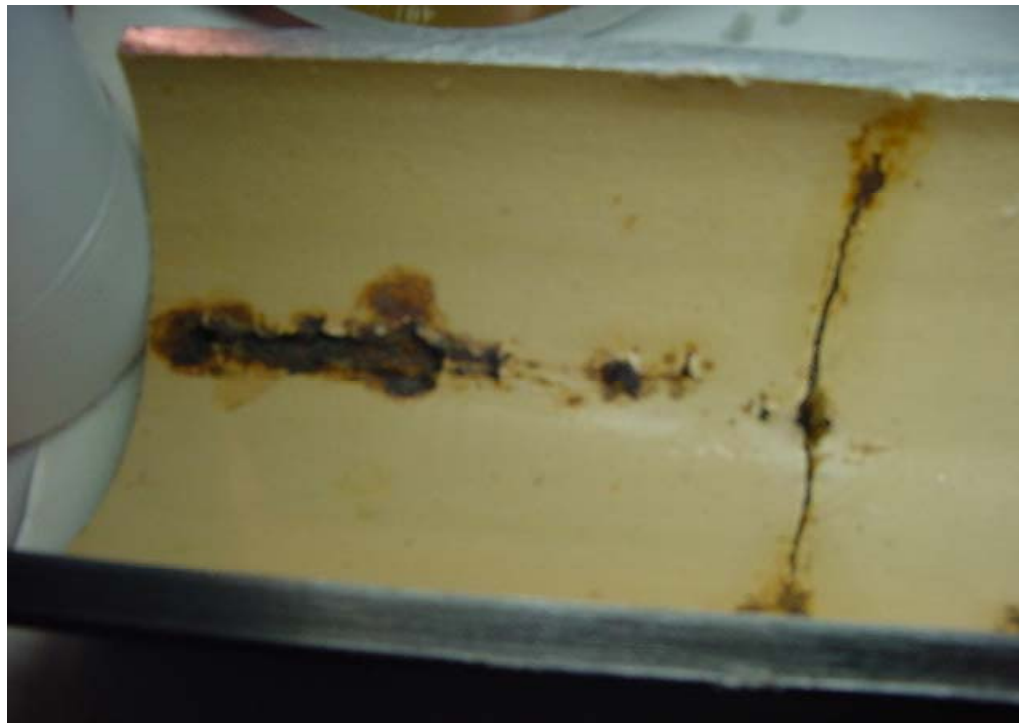
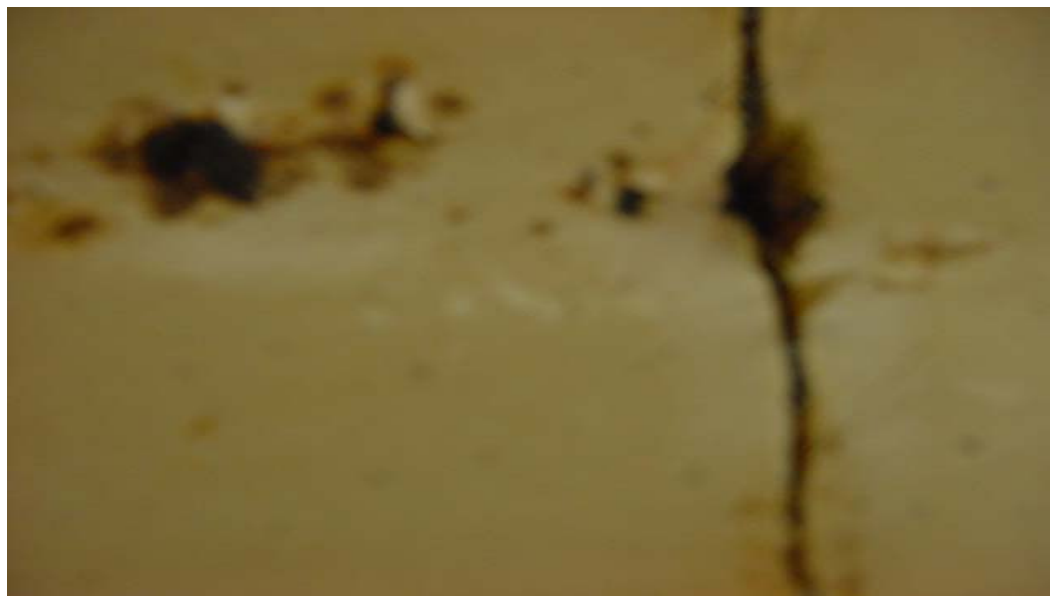
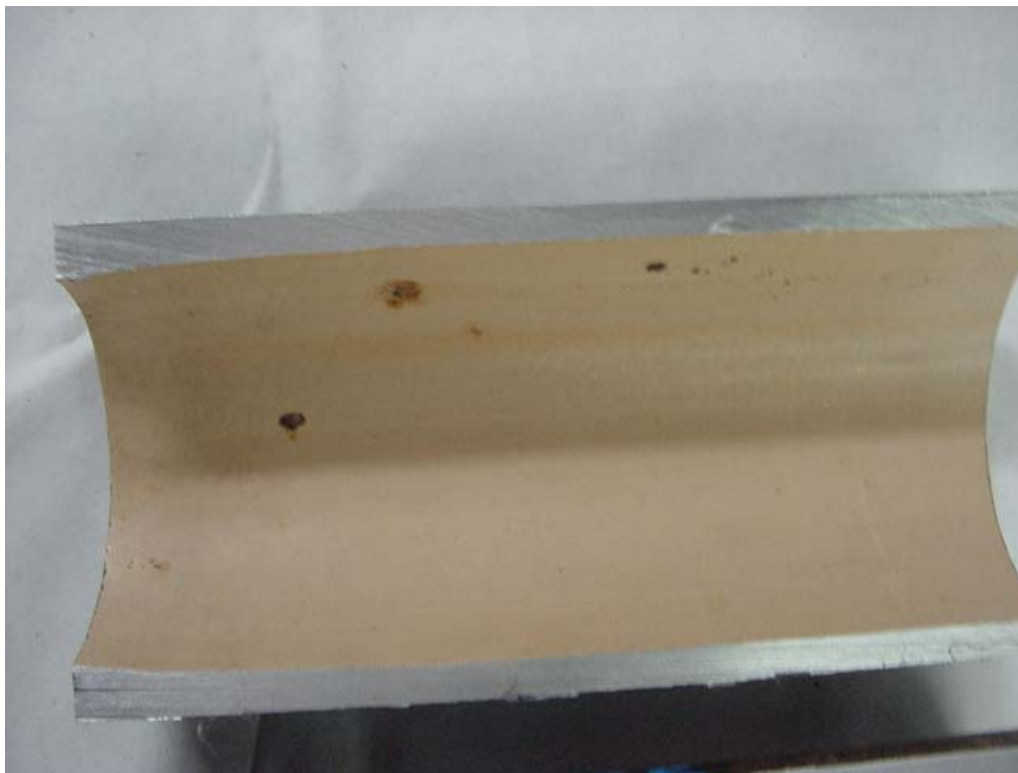
Fotografía 6

**Las barras de perforación analizadas fallaron por corrosión fatiga. Las fisuras se originaron del lado interno de las barras en picaduras nucleadas en discontinuidades del recubrimiento plástico. La propagación se produce a partir de las tensiones de flexión rotativa que sufre la columna de perforación en operación, siendo las picaduras concentradores de tensiones. Una de las barras, la G-105 presenta el recubrimiento aplicado sobre una superficie metálica irregular, con socavaduras, lo que facilita su ruptura localizada.**

- Mantener el pH por encima de 10.5 hasta 11.0 –11.3
- Controlar la existencia de una concentración mínima de 100 mg/l de bisulfito **en fondo de pozo con el agregado correspondiente de cloruro de cobalto como catalizador (un 5% en peso del agregado de bisulfito)**. El catalizador garantiza la rápida acción desoxigenante del bisulfito cuyo tiempo de reacción con el oxígeno sin el  $\text{CoCl}_2$  tarda muchos minutos como para prevenir el ataque. Para asegurar el secuestro de oxígeno se puede agregar exceso de bisulfito hasta el doble o triple pero siempre manteniendo la proporción de catalizador.
- Agregar un inhibidor de corrosión en concentración adecuada, que podrá evaluarse en ensayos electroquímicos a presión y temperatura de fondo de pozo.

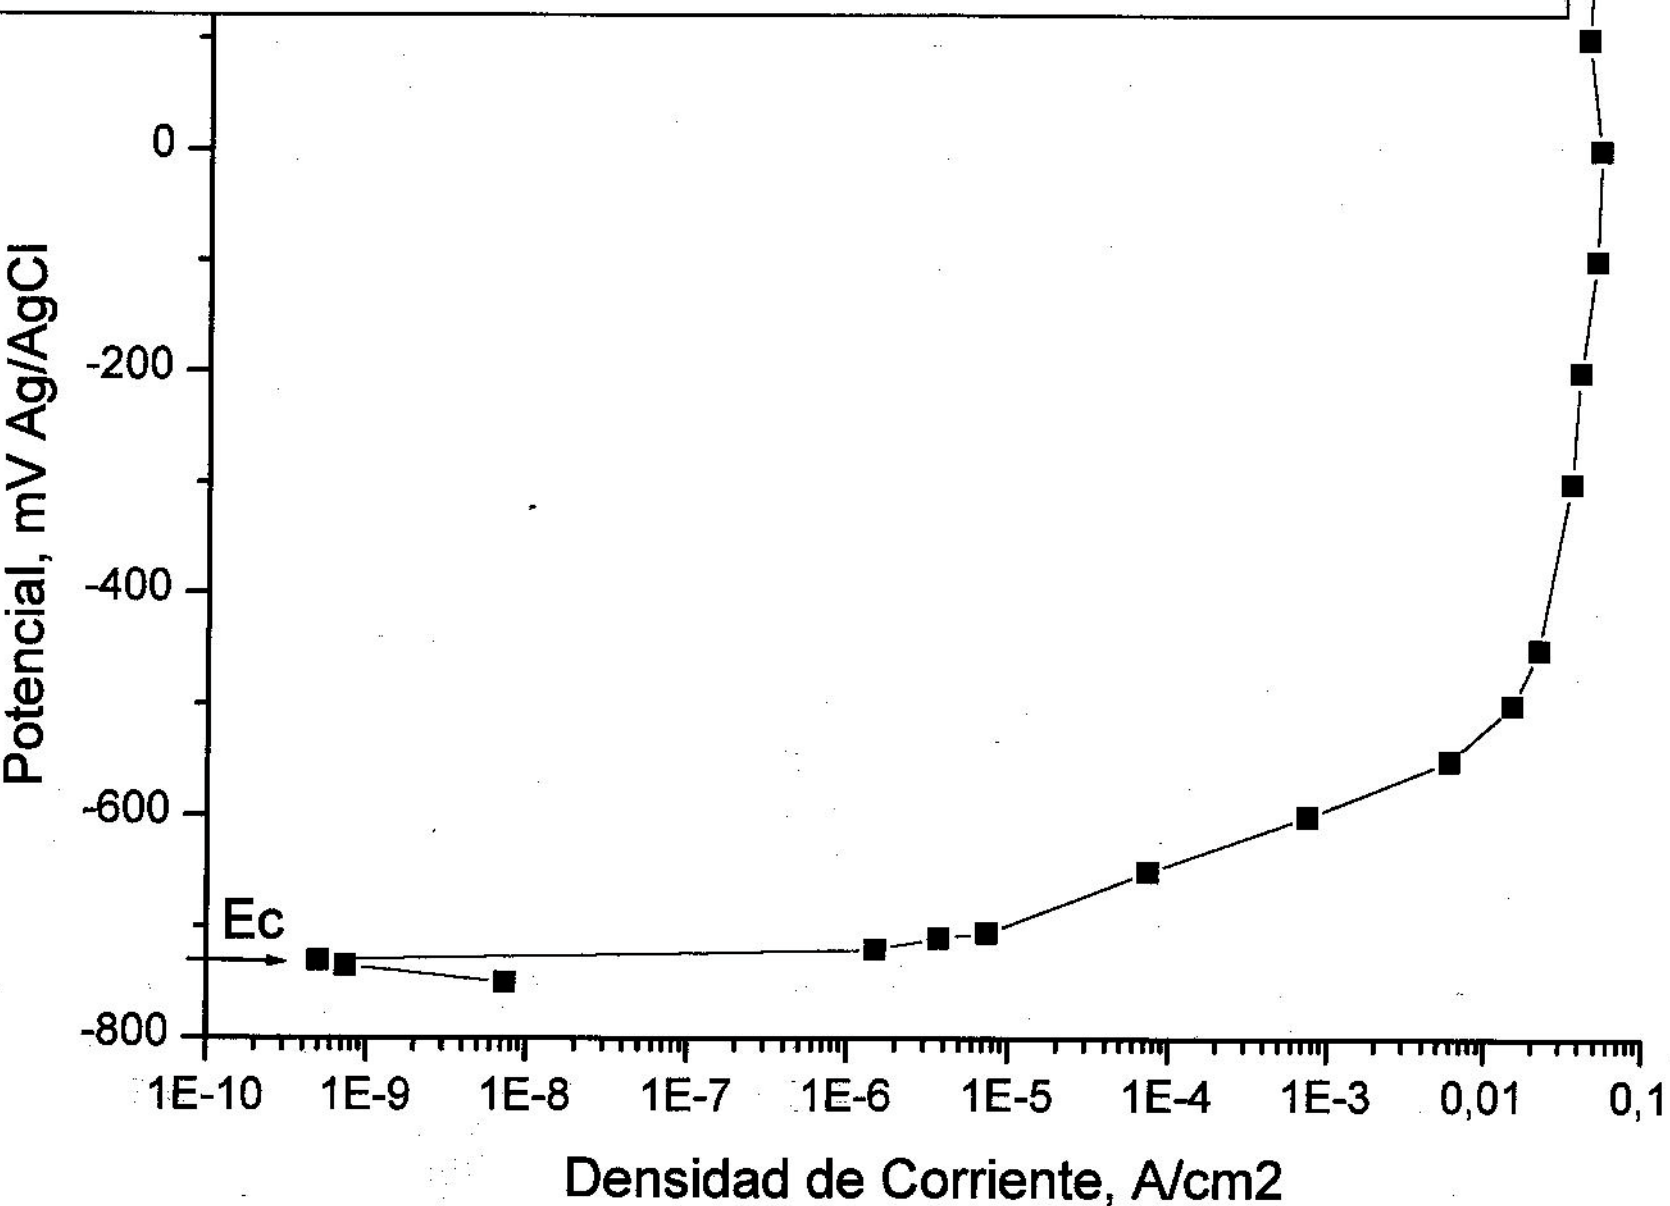
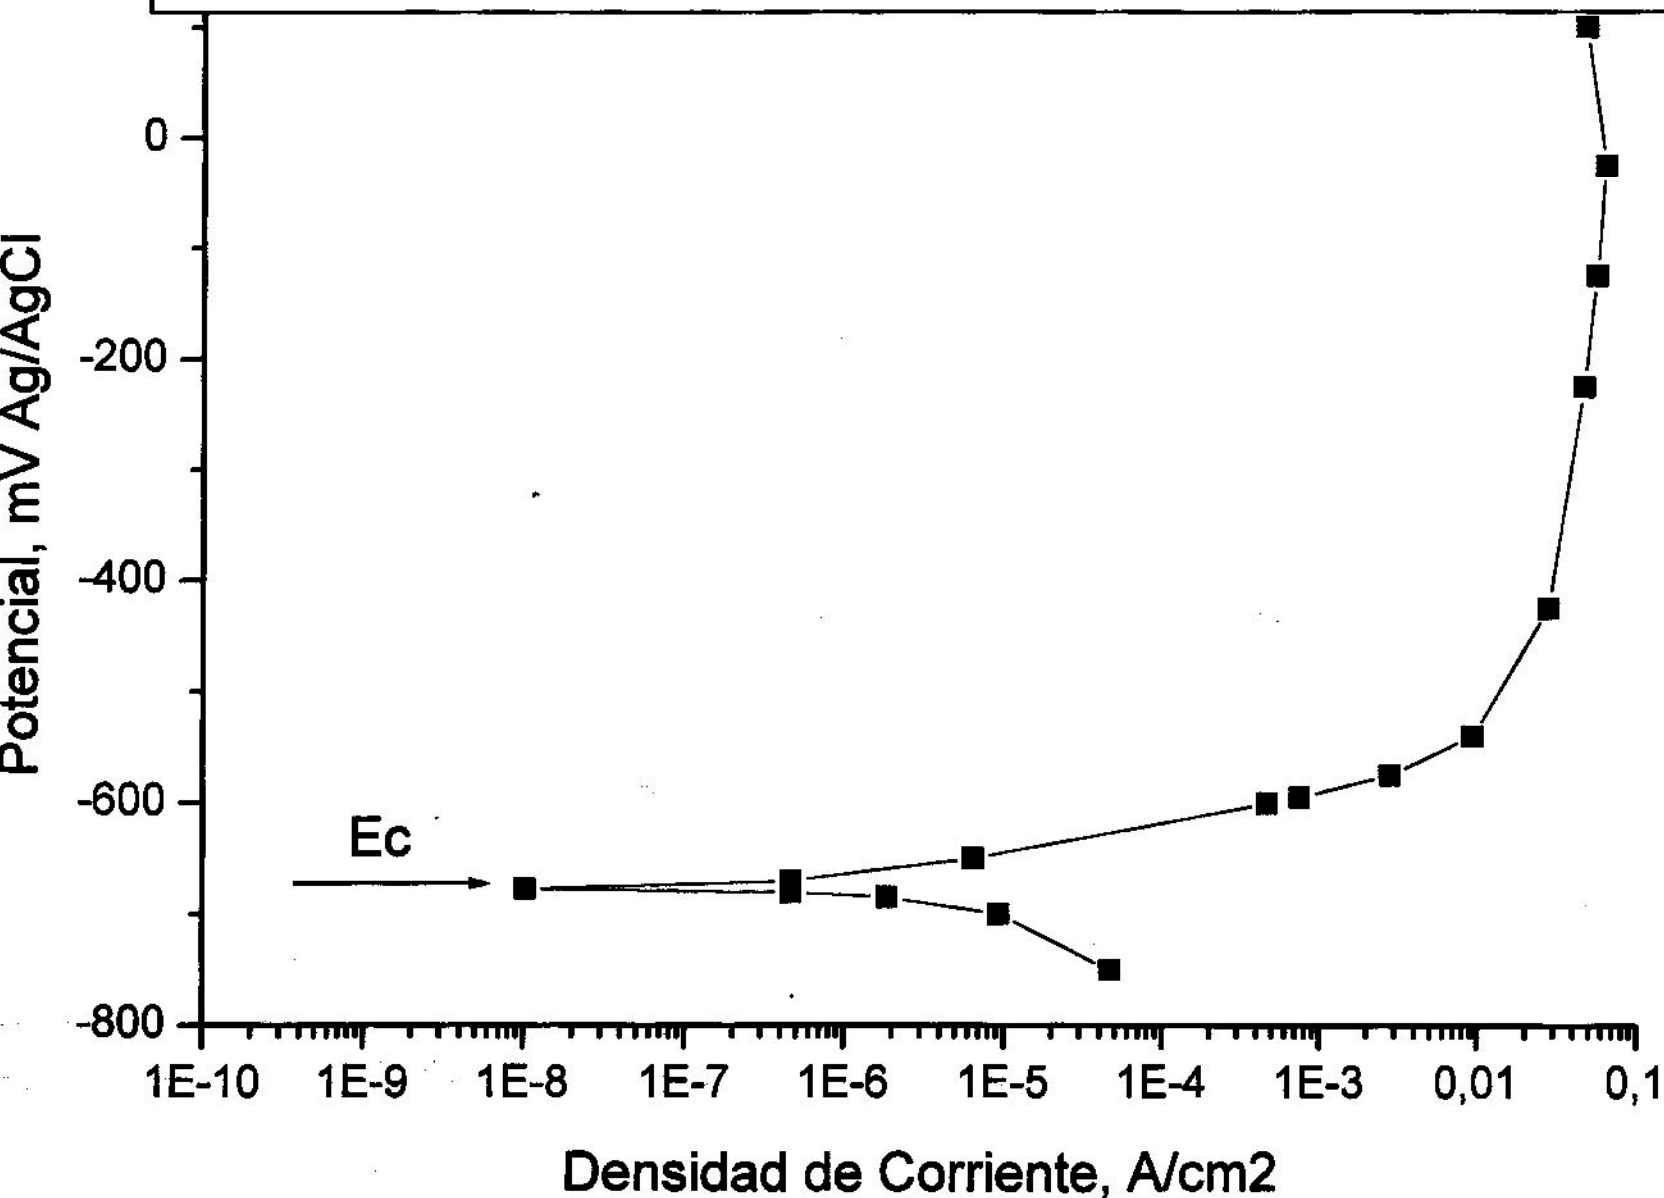
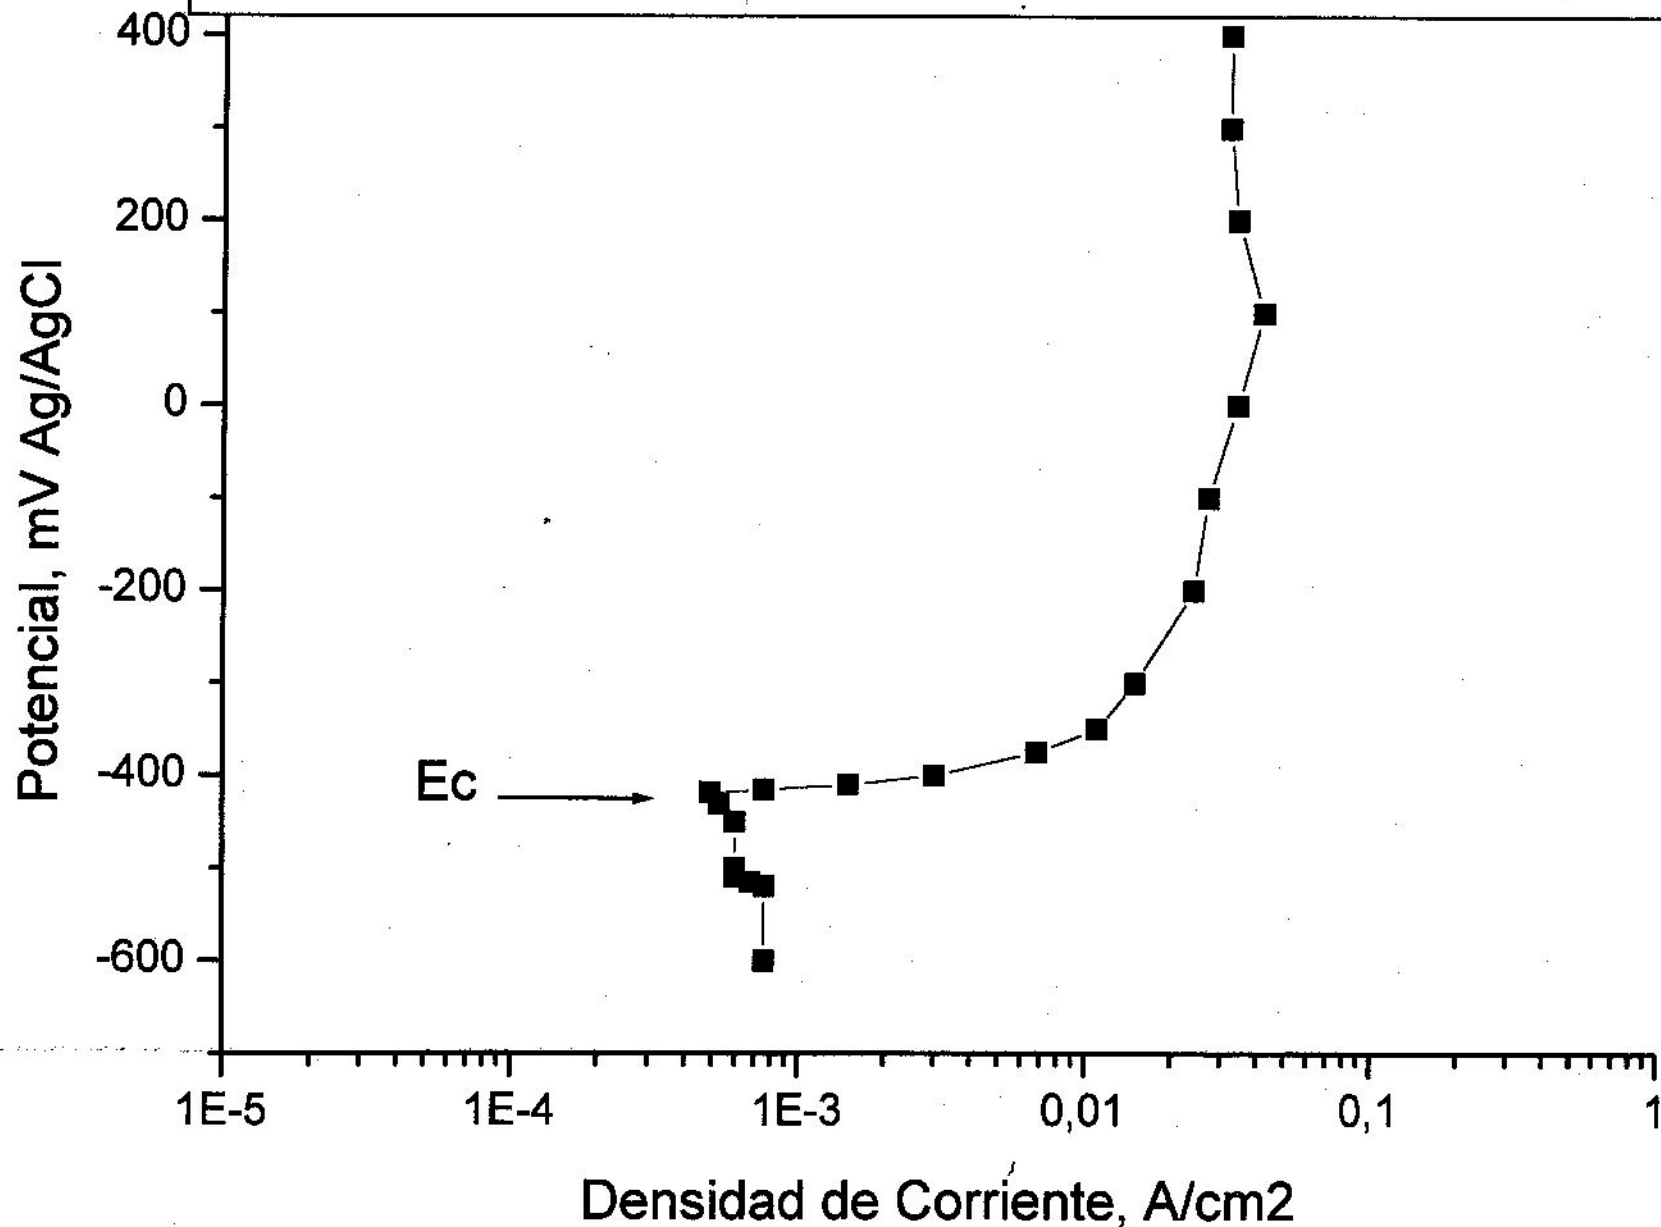
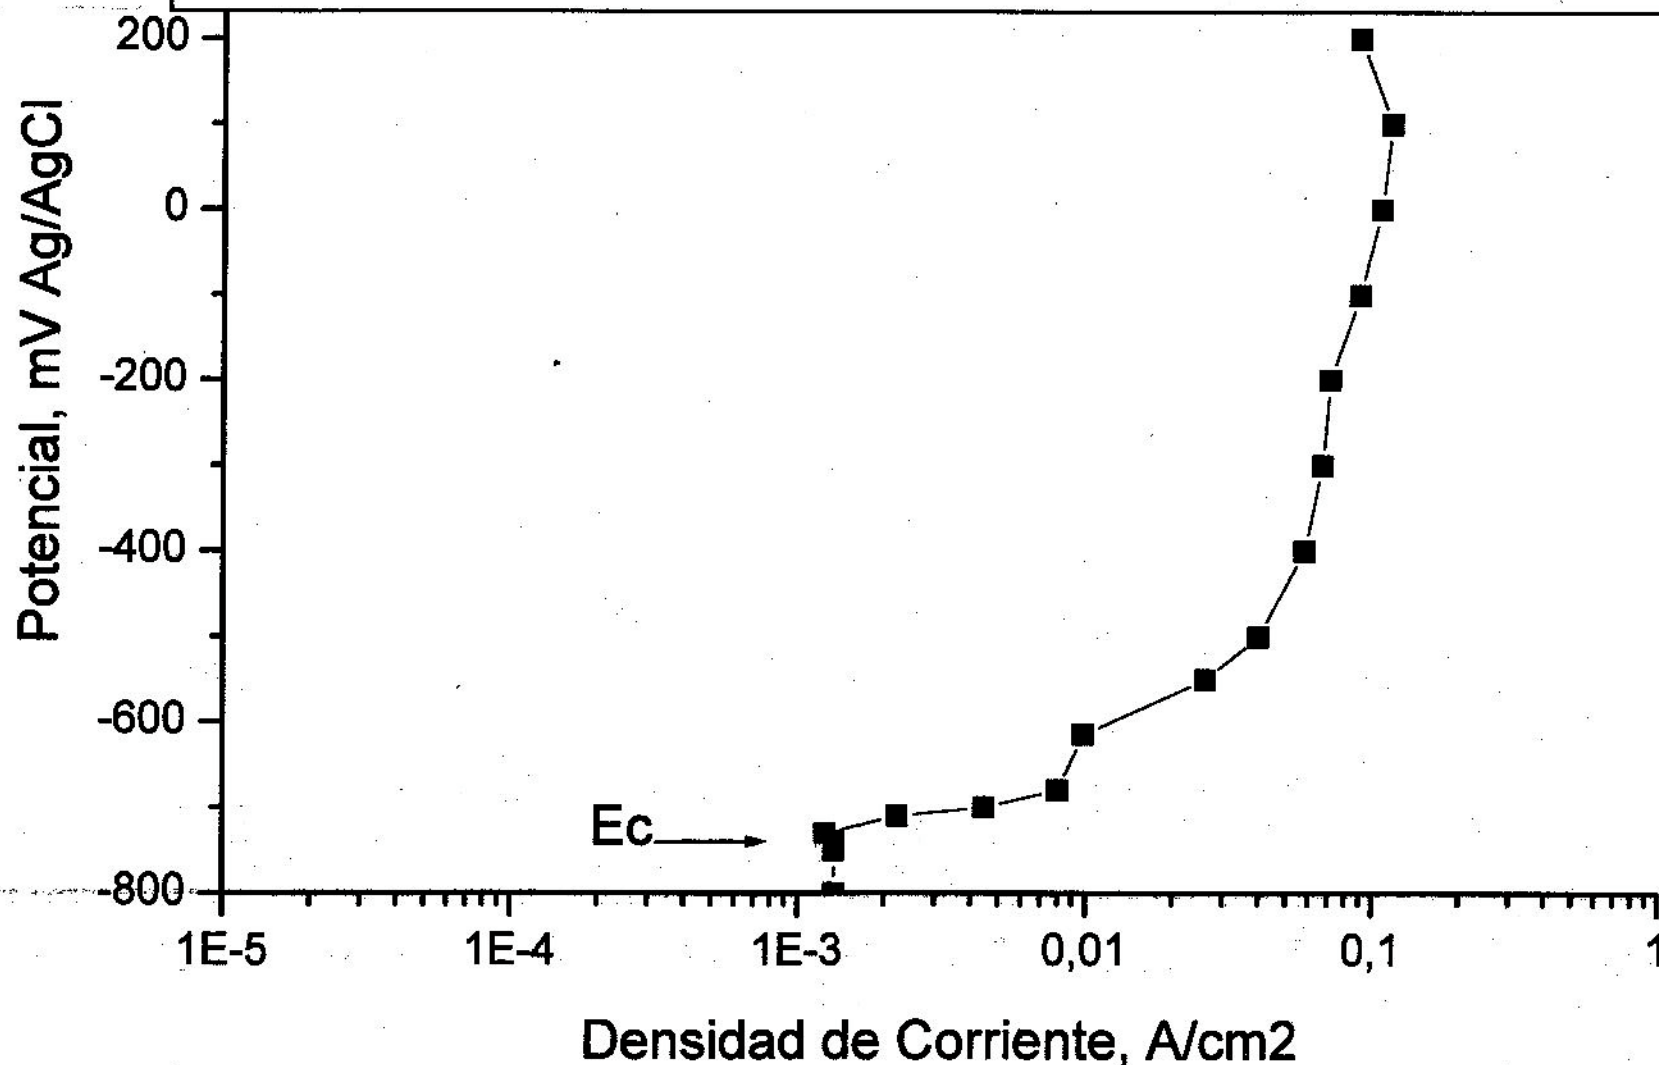
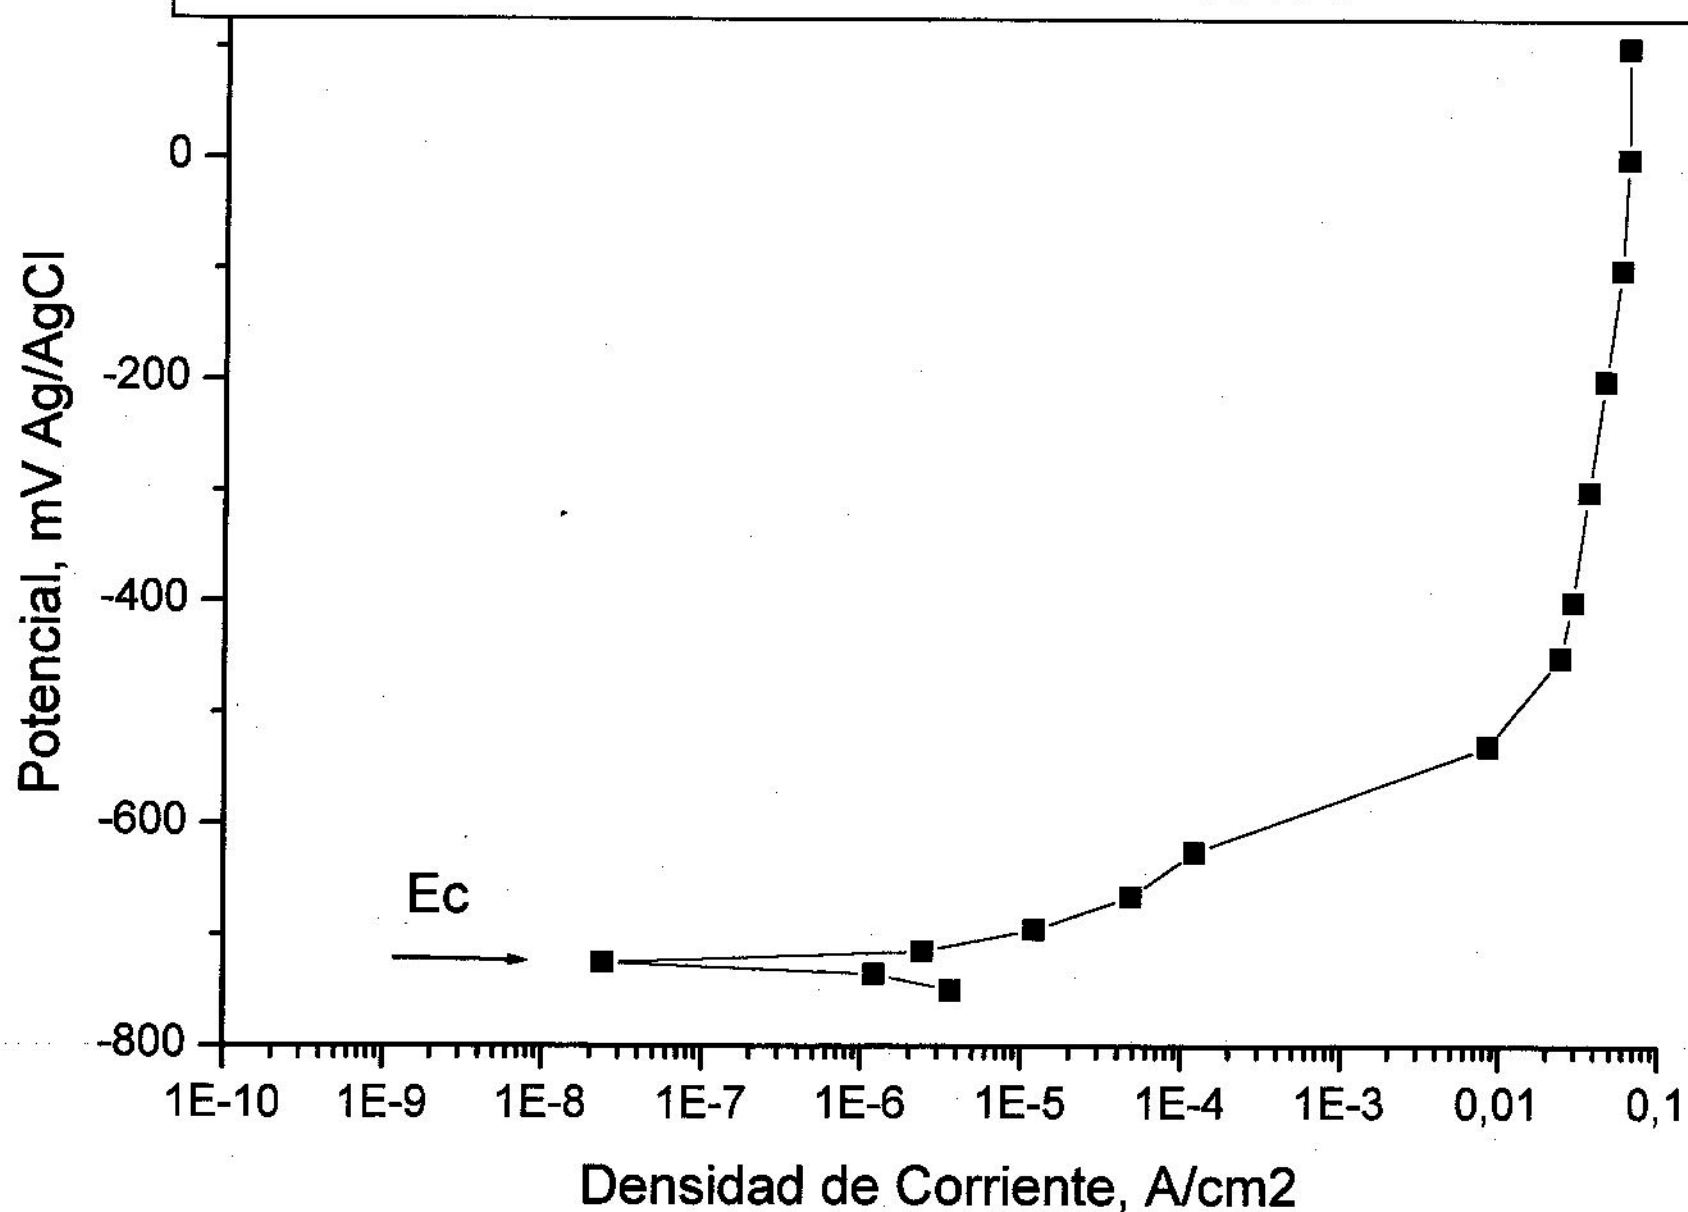
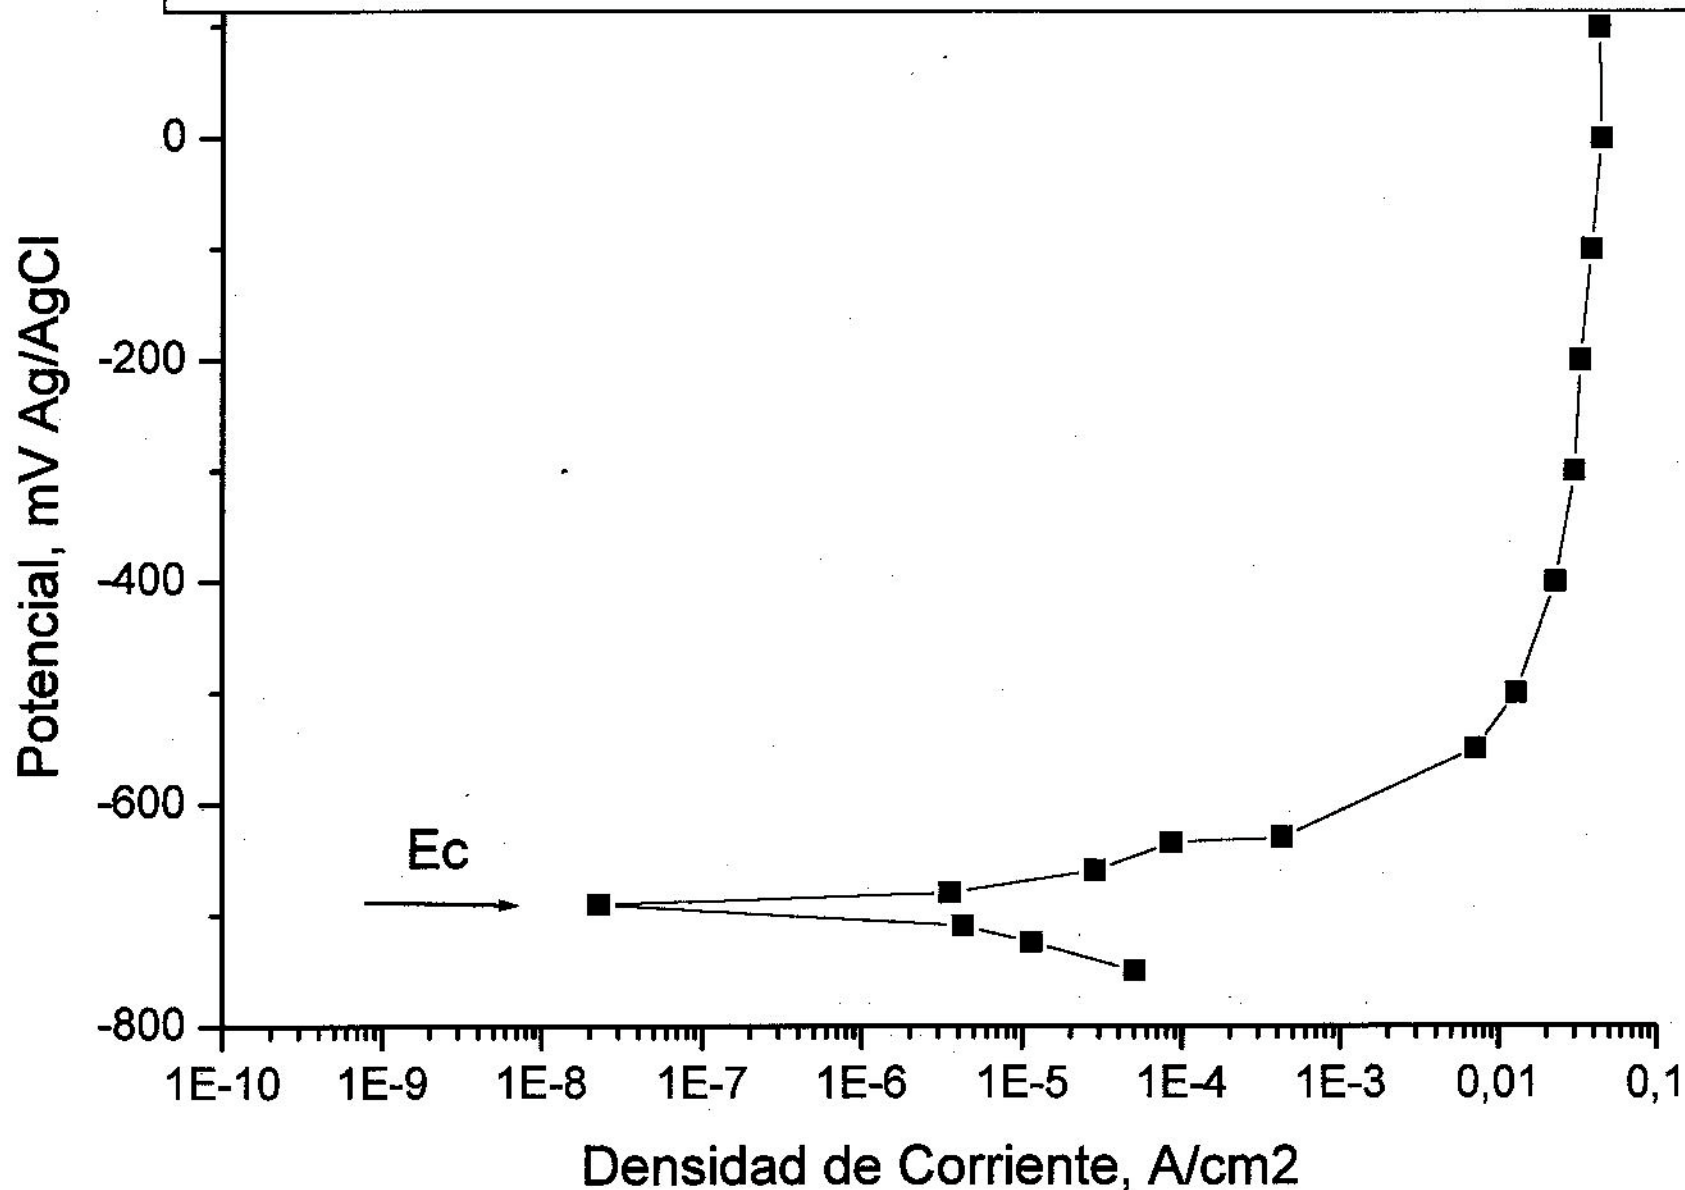
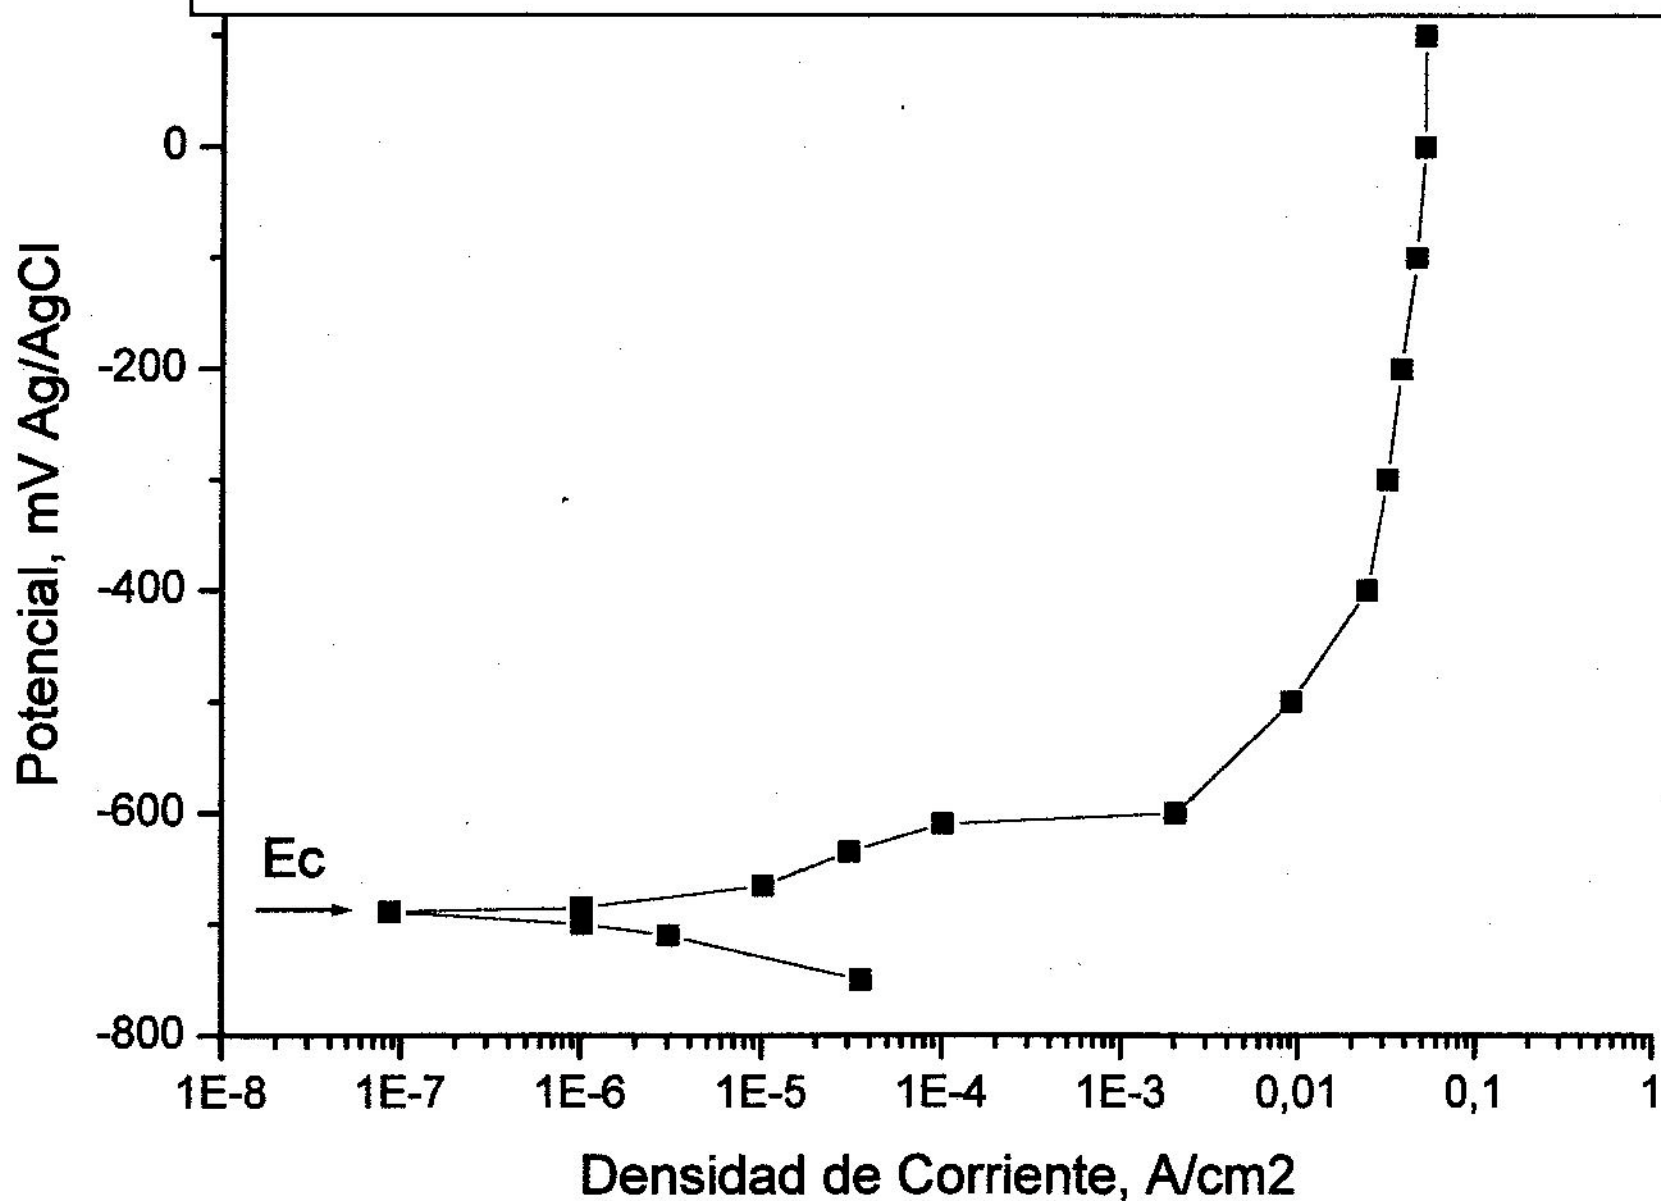
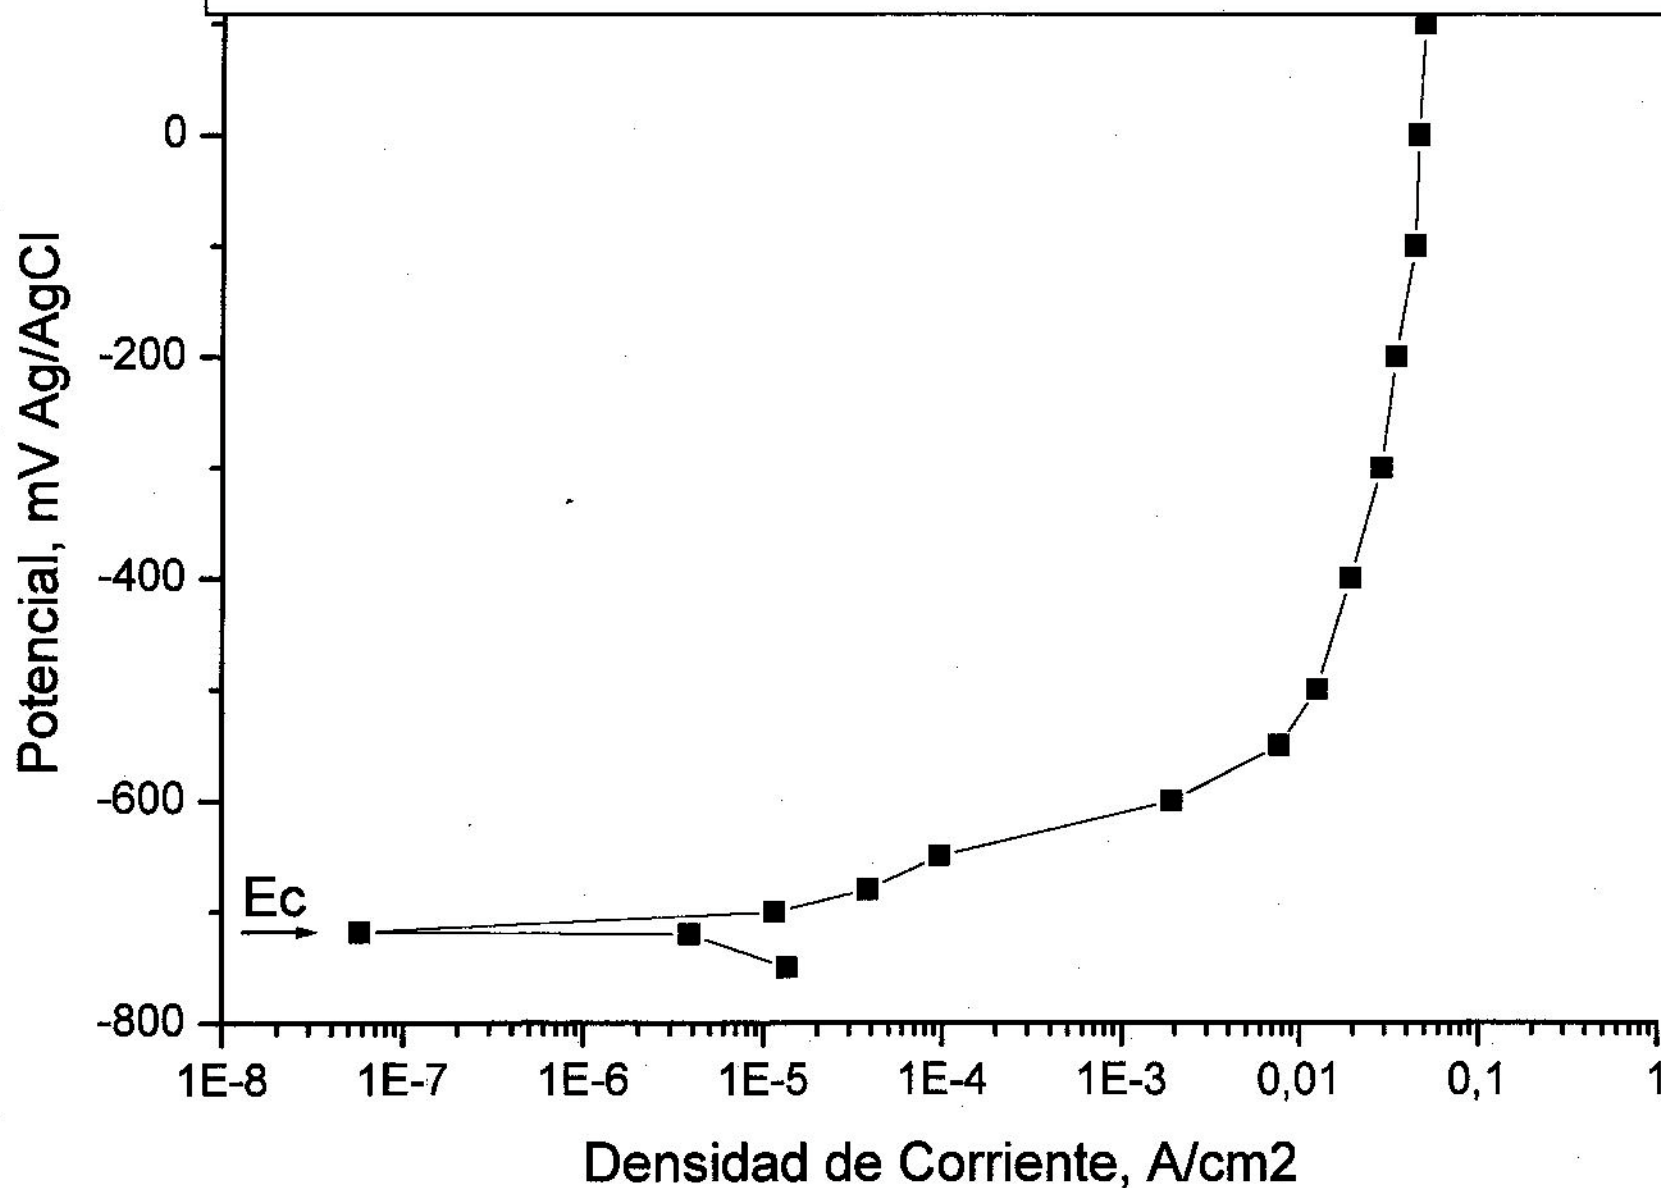
Las curvas de polarización potenciodinámicas obtenidas se presentan en las figuras 1 a 8. Los dos materiales ensayados presentan disolución activa con alta velocidad de corrosión en las proximidades del potencial de corrosión, no existiendo diferencias significativas de comportamiento entre ambos. A pH 11.3 la densidad de corriente de reducción de oxígeno sobre el metal resultó ser de  $10^{-3}$  A/cm<sup>2</sup>, ver Fig.3 y 4 por debajo del potencial de corrosión ( $E_c$ ). Esta densidad de corriente es la que determina la alta velocidad de disolución en condiciones aireadas. A pH 9.0 la corriente catódica de reducción de  $H^+$  es mayor, lo que se observa cualitativamente comparando las densidades de corriente al potencial de corrosión ( $E_c$ ) en la Fig. 1 (pH 11.3) con la Fig. 5 (pH 9.0). Esto implica una mayor velocidad de disolución en el lodo menos alcalino. No se observó la existencia de una zona pasiva en ninguno de los ensayos realizados, por lo que el lodo es altamente corrosivo..

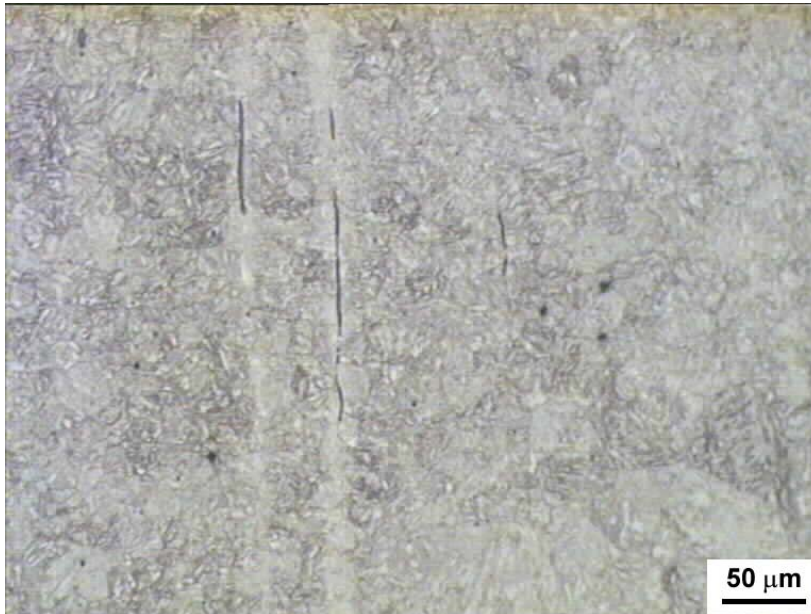
Se inspeccionó un corte transversal y otro longitudinal de esta barra, observándose en el corte longitudinal una matriz del tipo de martensita revenida, con un bandeo central importante y con sulfuros de manganeso. En el corte transversal se inspeccionó la fisura detectada que tiene un avance del tipo intergranular en el inicio para luego propagar en forma aleatoria. El origen de la fisuración se encuentra en una picadura detectada en la superficie interior de la barra. En las siguientes imágenes veremos en detalle los resultados obtenidos, ver Figuras 1 y 2.

**Fig.1 Bandeado del material**

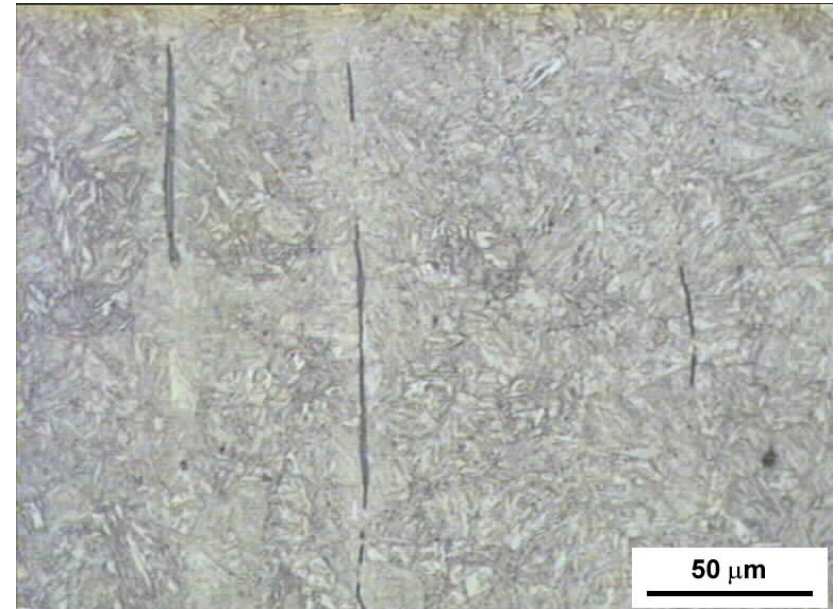
**Fig.2 Detalle de las inclusiones (MnS)**

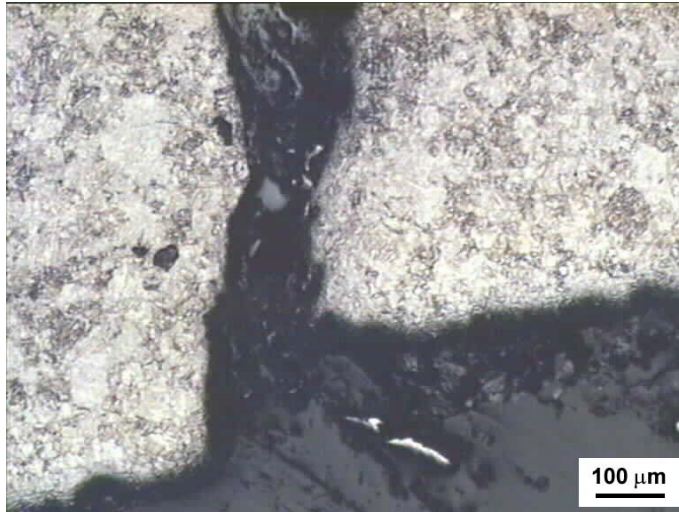
**Fig.3 Inicio de la fisur. por picado**
