Jornadas Conjuntas de Perforación, Reparación y Estimulación de Pozos  
“Abdelcrim Elias”

## **Análisis de Fallas en COLUMNA DE PERFORACIÓN**

Ing. Ramón Aguiño

DLS Argentina Limited Sucursal Argentina

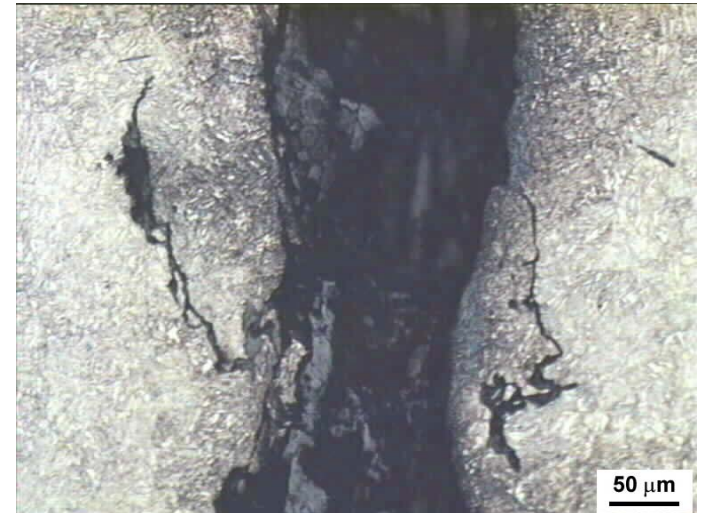
**Fig.4 Avance de la fisur. en forma intergranular**

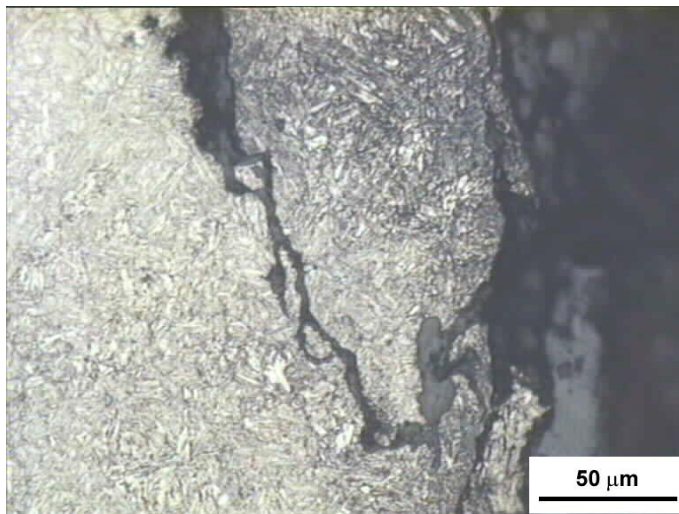
**Fig.5 Detalle del avance de las fisuras**

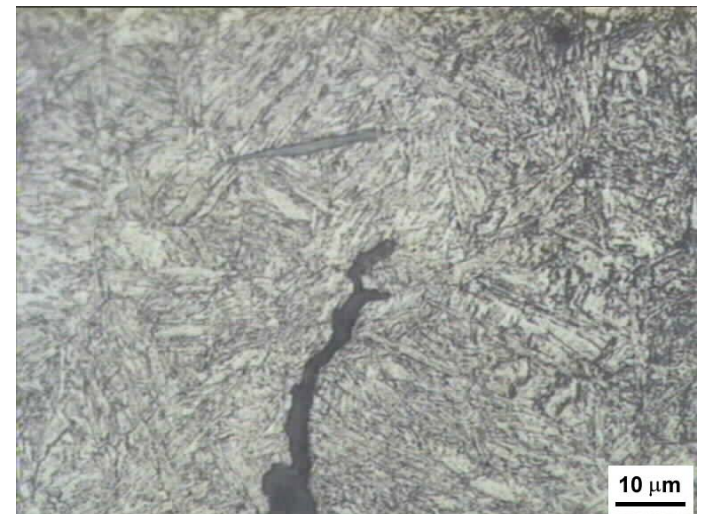
**Fig.6 Avance intergranular**

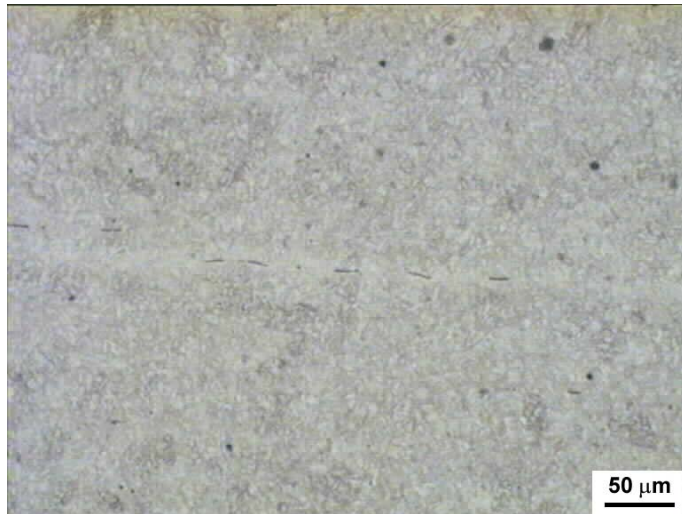
Al igual que en la barra anterior se inspeccionó tanto el corte transversal como longitudinal. En el corte longitudinal se observó un bandeo mucho más leve, con una microestructura similar a la de la S-135, correspondiente a martensita revenida.

**Fig.7 Detalle del bandeo**

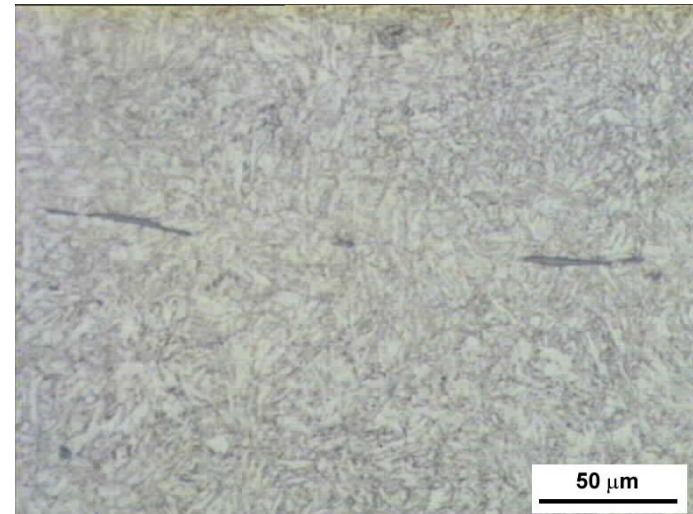
**Fig.8 Inclusiones de MnS**

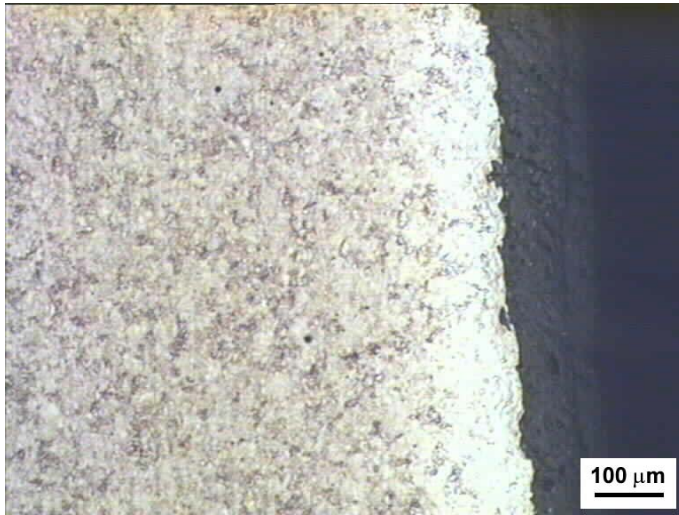
En cuanto al corte transversal, se observó una decarburación superficial en un espesor menor de 100  $\mu\text{m}$ . En cuanto al origen de la fisura, esta también se inicia en una picadura del lado interno de la barra, y propaga al principio en forma intergranular para luego avanzar en forma transversal.

**Fig.9 Capa decarburada**

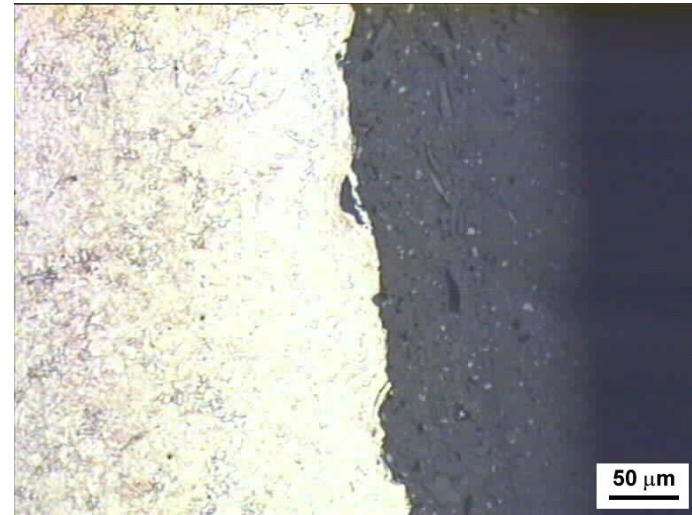
**Fig.10 Capa decarburada y oxido adherido**

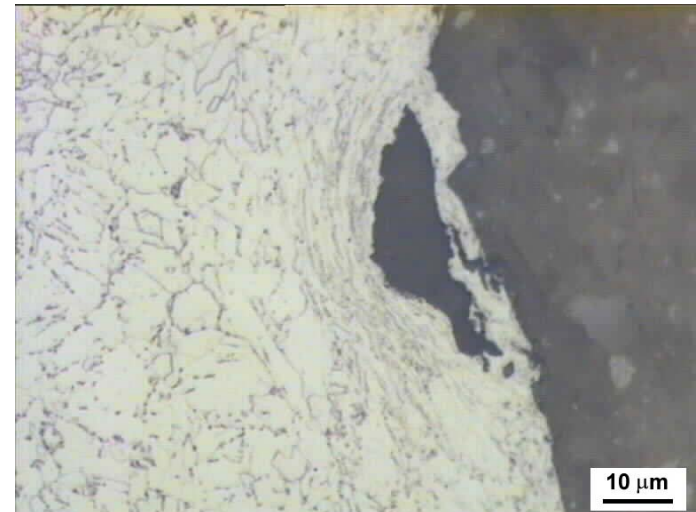
**Fig.12 Zona decarburada**

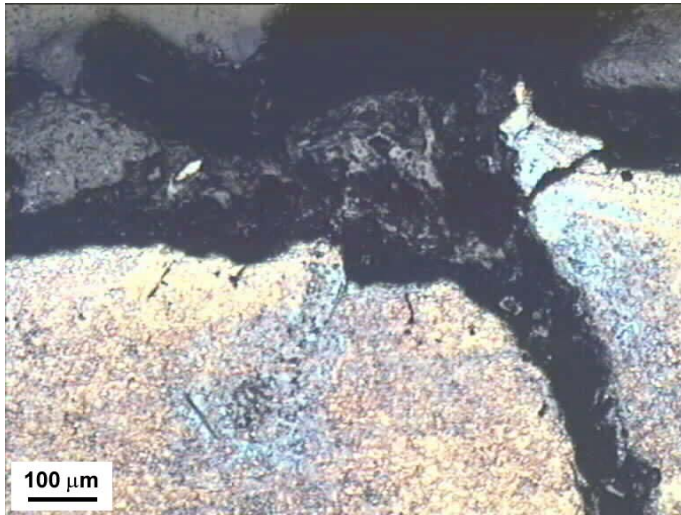
**Fig.13 Inicio en picadura de la fisura**

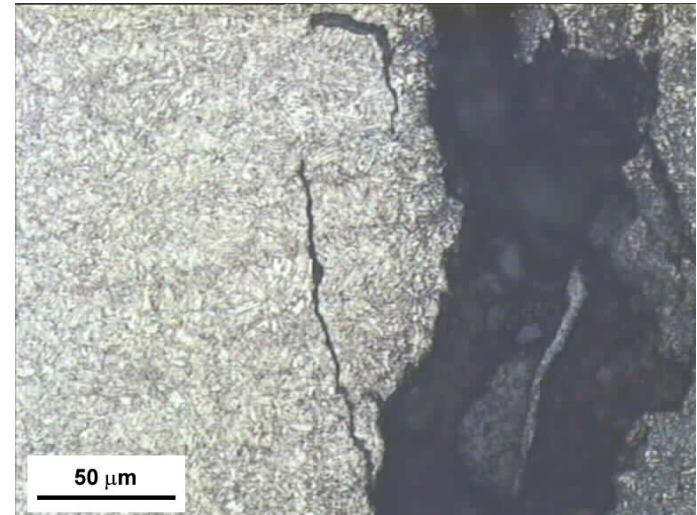
**Fig. 14 Propagación de las fisuras**

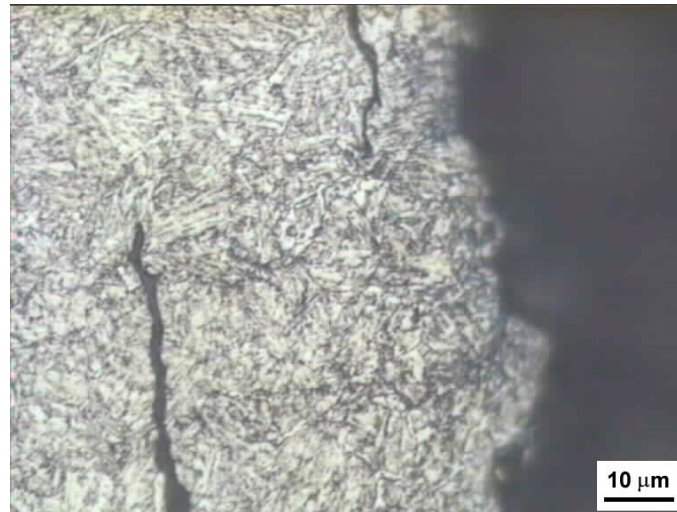
**Fig.15 Detalle de la propagación**
