# Degradación anticipada de revestimientos tricapa

Por *Sofía Coniglio y Eduardo Carzoglio (TGN S.A.)*

En este trabajo se presenta la experiencia adquirida en la compañía a partir de hallazgos de distintos tipos de fallas en gasoductos con revestimientos de polietileno tricapa y los estudios que se realizan para entender los factores que favorecen los mecanismos de falla y predecir la vida remante de estos revestimientos.

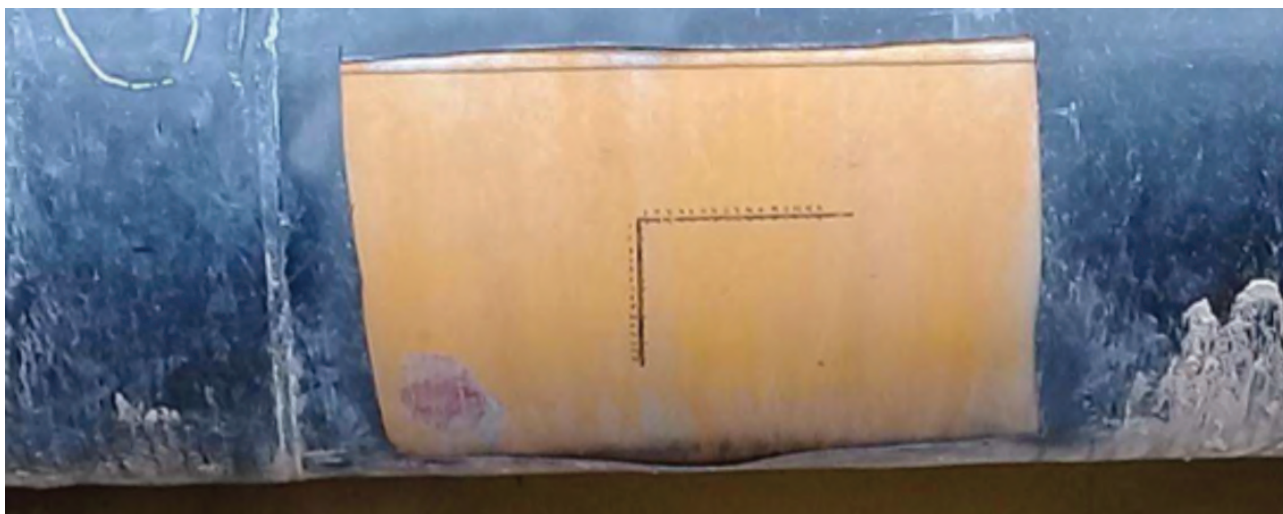
Figura 6. Falla nivel 1.

Falla nivel 1: capa de epoxi adherida al metal de la cañería, falta de adherencia entre capa de epoxi y capa de polietileno, capa de polietileno en óptimas condiciones.

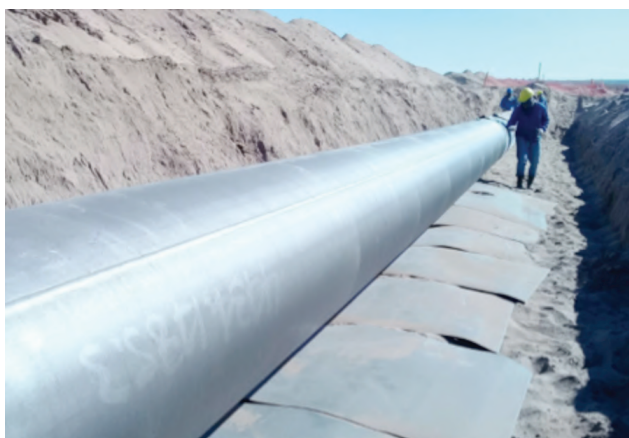
Figura 7. Falla nivel 2. El 3LPE sin adherencia yace en el suelo.

Falla nivel 2: capa de epoxi con falta de adherencia al metal de la cañería; adhesión entre capa de epoxi y capa de polietileno; capa de polietileno en óptimas condiciones.

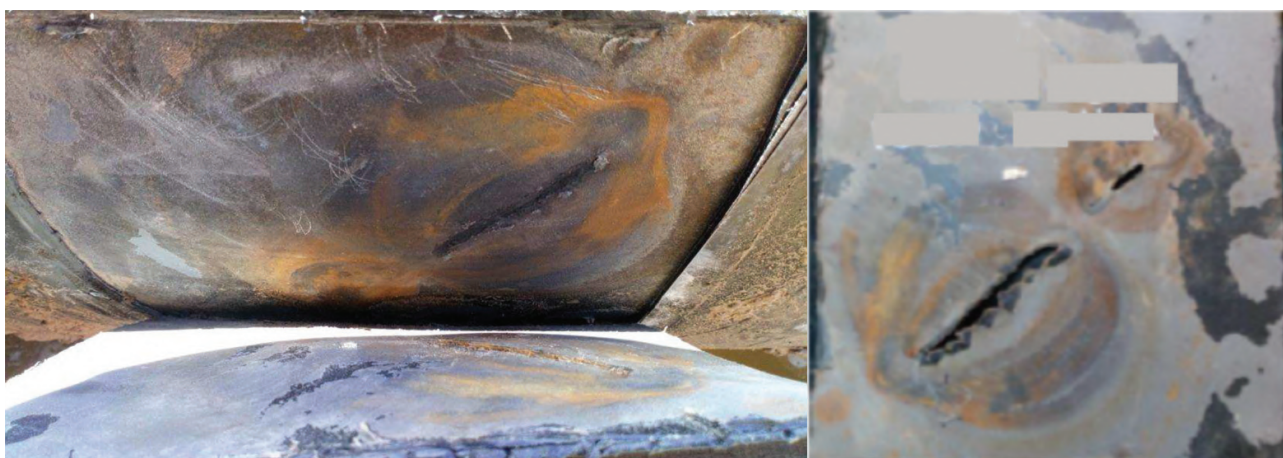
Falla nivel 3: capa de epoxi con falta de adherencia al metal de la cañería, adhesión entre capa de epoxi y capa de polietileno, capa de polietileno con fallas puntuales. Fallas de adherencia en mantas termocontraíbles (Figuras 8 y 9).

Figura 8. Falla nivel 3.

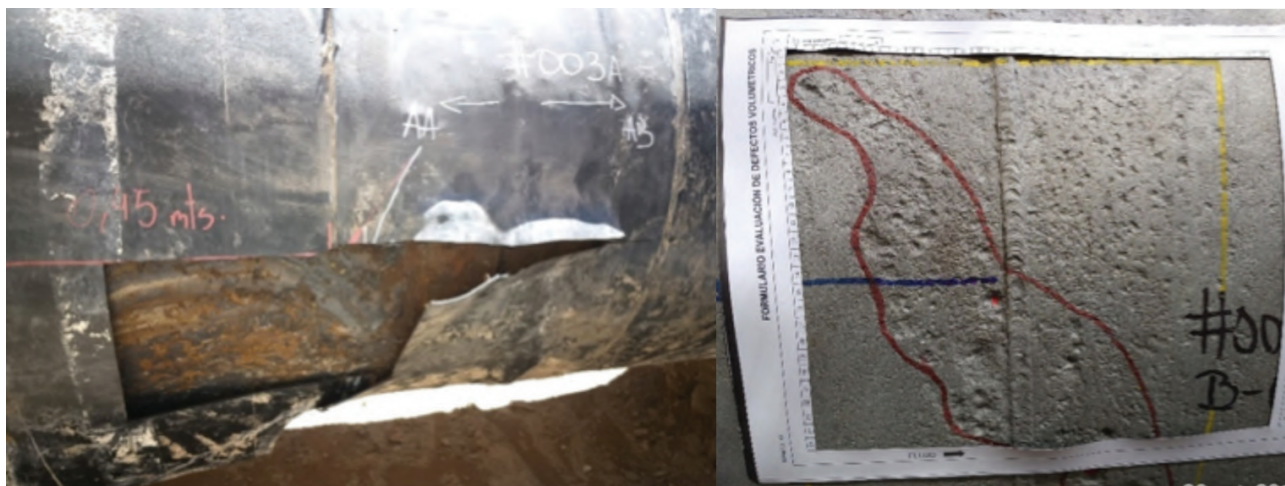
Figura 9. Falla nivel 3, corrosión bajo mantas termocontraíbles.

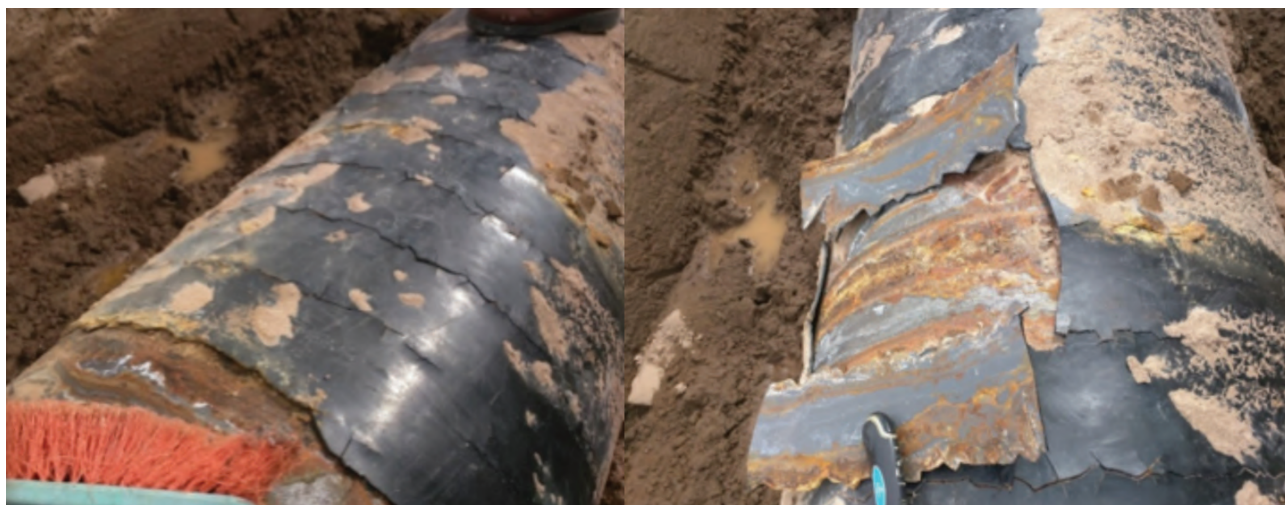
Falla nivel 4: capa de epoxi con falta de adherencia al metal de la cañería; adhesión entre capa de epoxi y 3° capa de polietileno; falla generalizada de la capa de polietileno (Figuras 10 y 11).

Figura 10. Falla nivel 4.

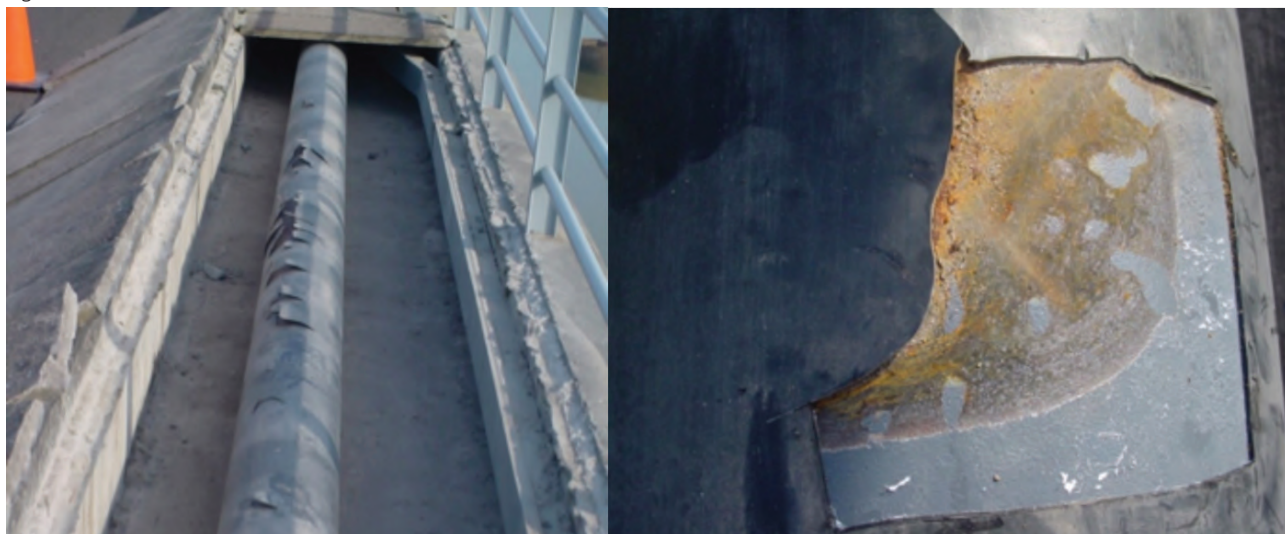
Figura 11. Revestimiento con capa de polietileno degradada, encontrada en cañería bajo trinchera.

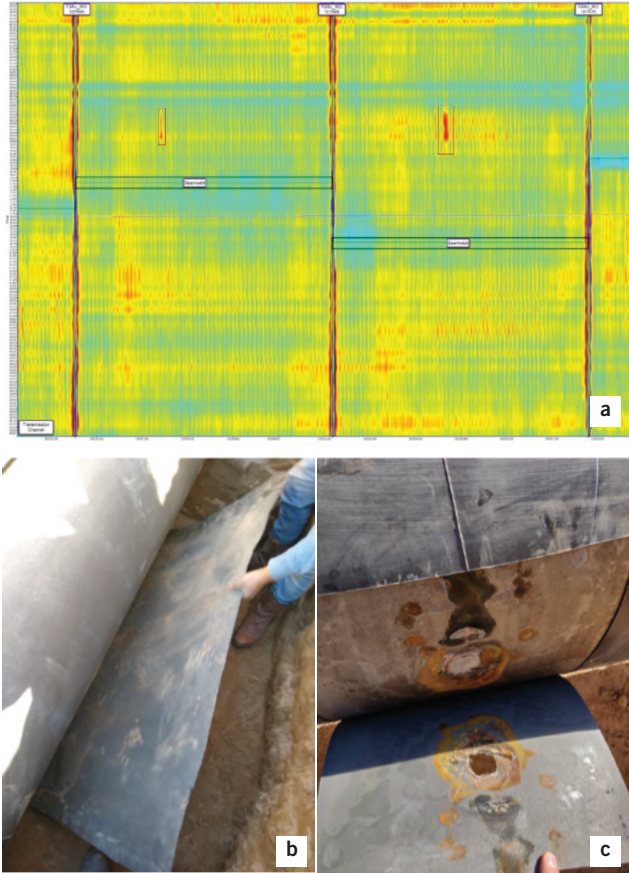
Figura 12. a) informe de la herramienta EMAT que muestra una falla puntual en el revestimiento y falta de adherencia. b) y c) fotos de la condición del revestimiento verificada en las excavaciones.

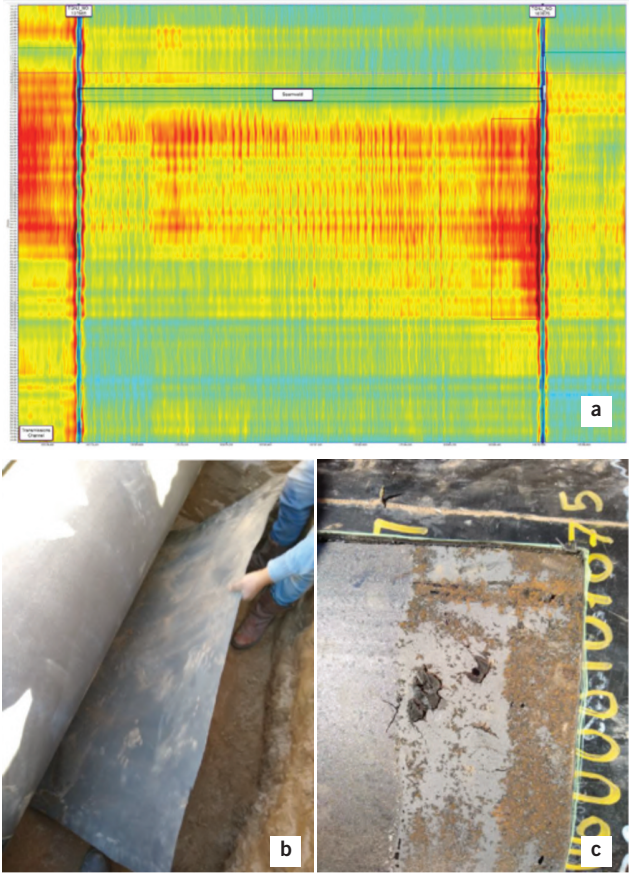
Figura 13. a) informe de la herramienta EMAT que muestra falta de adherencia del revestimiento. b) y c) fotos de la condición del revestimiento verificada en las excavaciones.

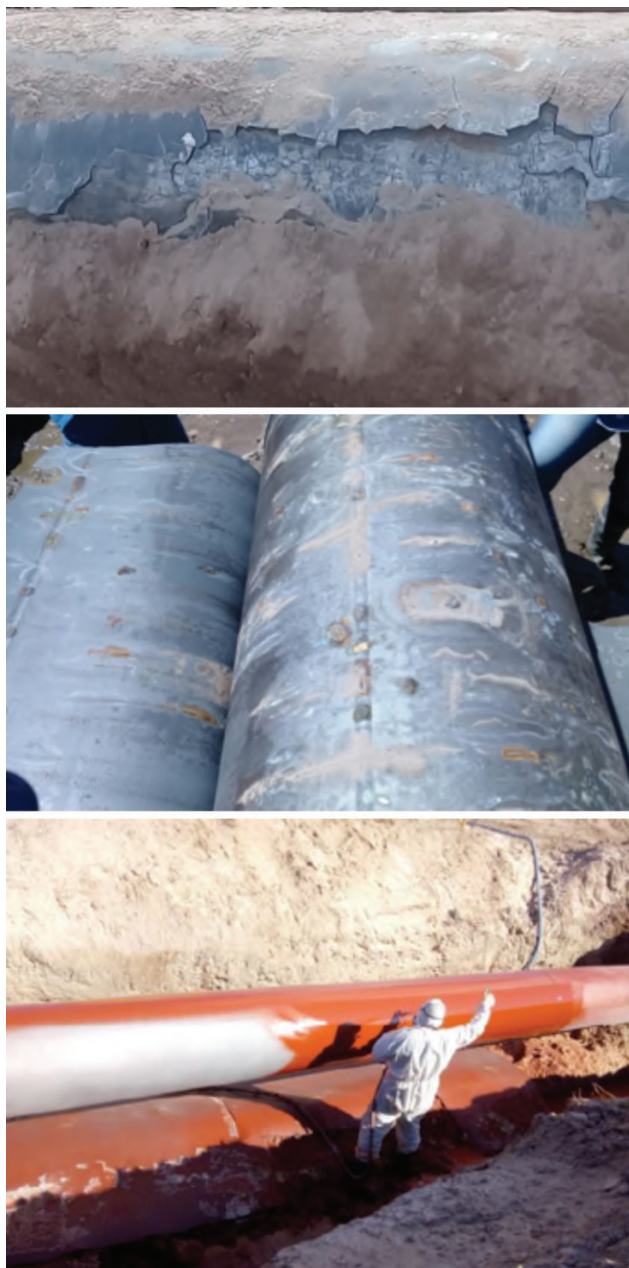
Figura 14. Recoating realizado en segmentos con revestimiento 3LPE muy degradado.

En las zonas donde la condición del revestimiento estaba muy deteriorada y la cañería presentaba un mayor riesgo de corrosión externa por apantallamiento catódico, se decidió realizar el reforrado con revestimiento epoxy líquido 100% sólidos en zanja.

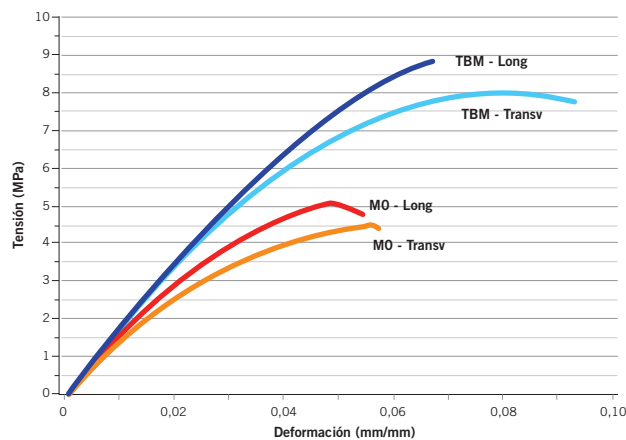
Figura 15. Comportamiento mecánico en flexión.

Sin embargo, las consecuencias del proceso de envejecimiento resultaron evidentes en el ensayo de flexión, en el cual la degradación produjo la falla por coalescencia de microfisuras para valores de tensión 40-50% por debajo de la tensión máxima medida en las muestras BM (Figura 15). Los resultados del ensayo de flexión pueden considerarse una señal inequívoca del envejecimiento del material.

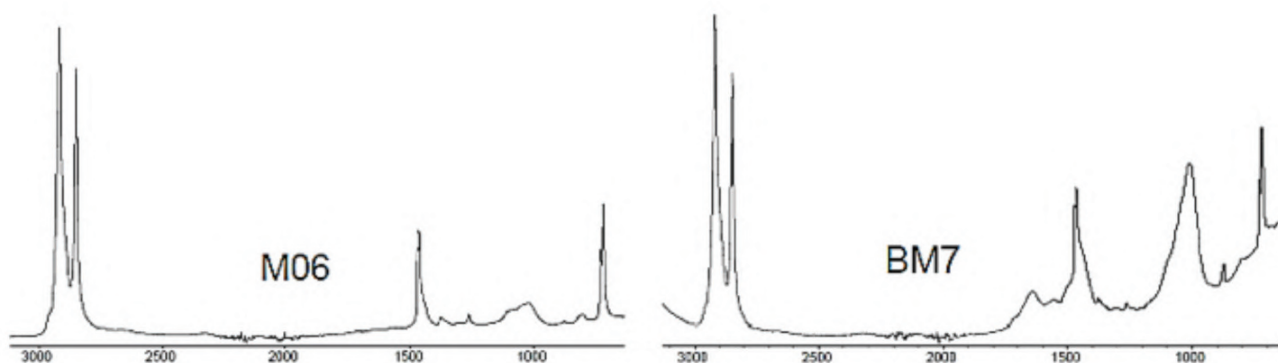
Figura 16. Ejemplo de los espectros de las muestras degradadas (izq.) y bajo manta (BM) ensayadas.

En los estudios de espectroscopia infrarroja (FTIR) (Figura 16) ambos grupos presentan los picos característicos del polietileno (números de onda 2909 cm<sup>-1</sup>, 2849 cm<sup>-1</sup> y 1460 cm<sup>-1</sup>). Además, en las muestras bajo manta se observó la presencia de un pico de gran intensidad a 1000 cm<sup>-1</sup>, atribuible a los aditivos que componen la formulación del PE (Figura 17). Sin embargo, en las muestras con mayor grado de degradación, la ausencia de esta señal refleja la pérdida de aditivos presentes en la formulación original. El mejor estado de los recubrimientos bajo manta da un claro indicio de los efectos corrosivos que derivan del contacto

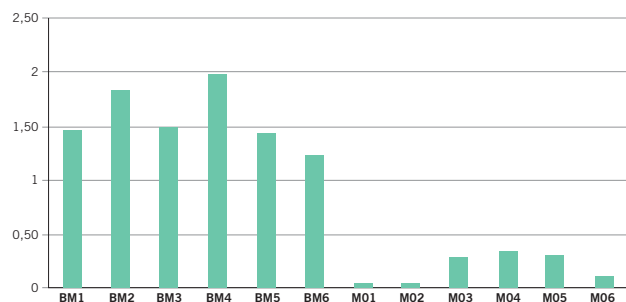
Dadas las características generales del caso y los resultados obtenidos, se pudo concluir que el daño observado se debe a la fragilización del material. Las muestras recibidas presentan un fenómeno de fisuración superficial asociada a la pérdida de aditivos durante el servicio y acelerado por la presencia de tensiones internas residuales. El mejor estado del recubrimiento bajo manta da un claro indicio de los efectos degradantes que derivan del contacto con los distintos agentes presentes en el suelo.

Figura 17. Intensidad relativa del pico de 1000 cm<sup>-1</sup> en muestras en contacto con el suelo (M) y bajo manta (BM).
