Trabajo a presentar en el CONGRESO DE SEGURIDAD Y SALUD OCUPACIONAL a realizarse en Mendoza del 9 al 12 de Noviembre de 2004.

Descripción de tareas realizadas para el apagado y control del Pozo Cóndor 10 en la prov. de Santa Cruz.

## CONDOR 10

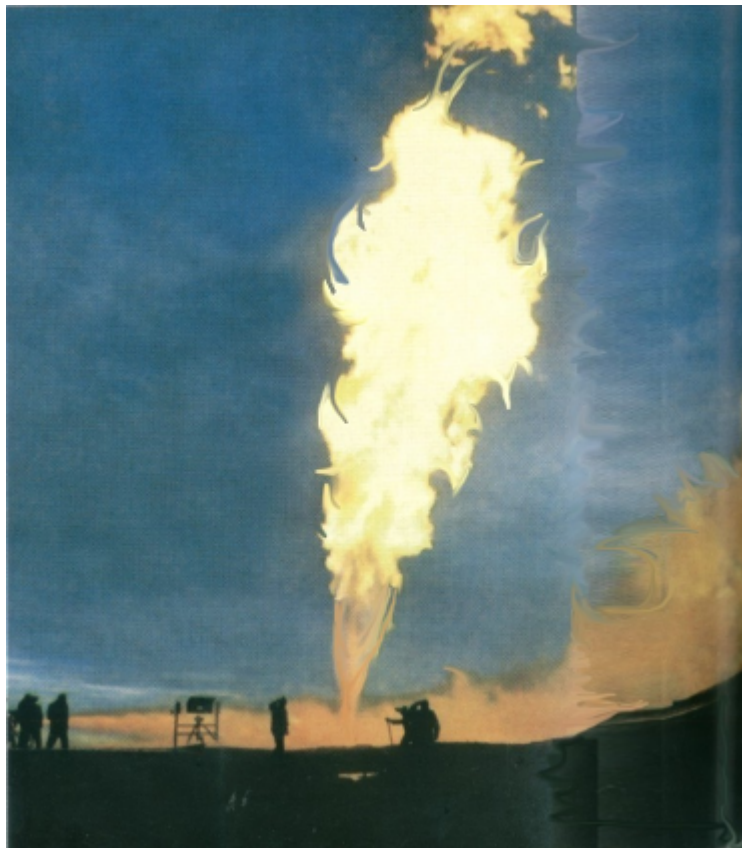
(Foto N° 2)

El fuego destruyó totalmente el equipo de Reparación, que en parte cayó sobre la boca del pozo hecho un montón de hierros retorcidos. La caída provocó el deterioro de la BOP , quedando esta volcada en medio de los hierros del equipo.

Este fue el panorama que se presentaba al momento del arribo de ingenieros y técnicos de YPF especializados a quienes se encomendó la tarea de controlar el pozo.(Foto N° 2)

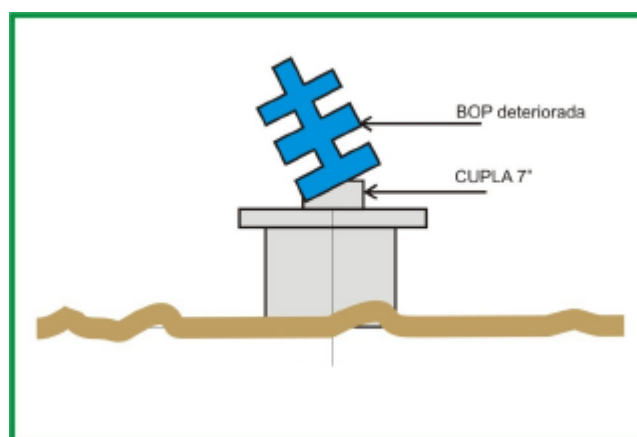
(Fig.3)

Se construyó un “arpón” de tamaño adecuado, unido a un cable de acero, que se arrojaba a los hierros incandescentes desde la distancia a que se podía acercar un operario. Mediante el arrastre desde un camión guinche se fue recuperando el material hasta dejar completamente limpia la locación. Así se pudo observar el estado de la boca del pozo, con la BOP volcada, surgiendo el gas incendiado aun desde la base de la misma. (Fig 3) Con el mismo procedimiento descripto, pudo ser retirada , dejando el pozo surgiendo por el casing.

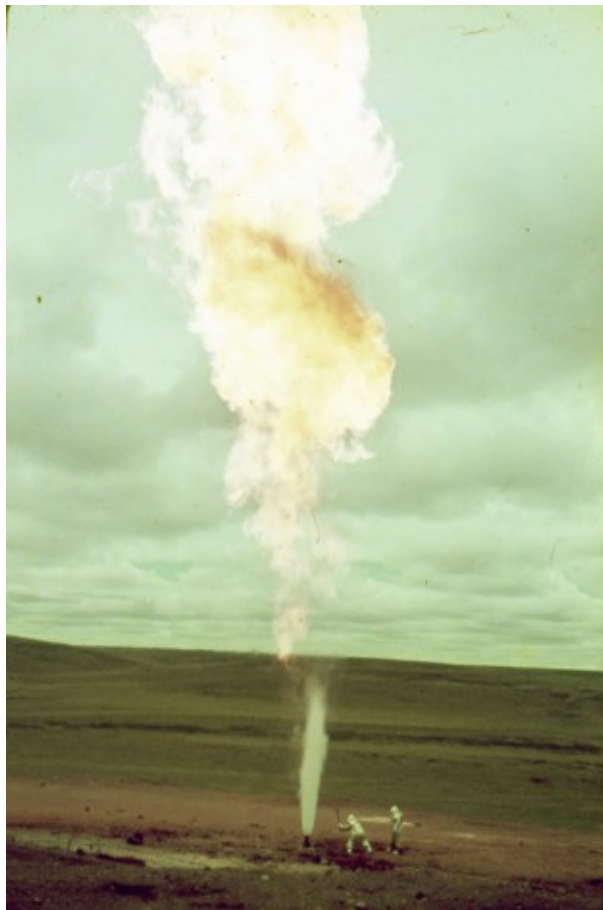
Luego de retirada la BOP original del equipo, se pudo observar la boca del pozo, donde quedó expuesta la cupla de 7” cuya rosca interna se suponía deteriorada. Un operador adecuadamente equipado con traje contra incendio, que le permitió acercarse convenientemente, realizó un diagrama de la boca del pozo, tomando la medida de los elementos que la constituyen. ( Fig.4)

Esta tarea fue la fundamental para encarar el trabajo del equipo que debió planificar el control de la surgencia. En base a la información obtenida, se planeó la construcción de un adaptador a colocar en boca del pozo, una vez apagada la llama, que permitiera la instalación de una nueva válvula BOP.

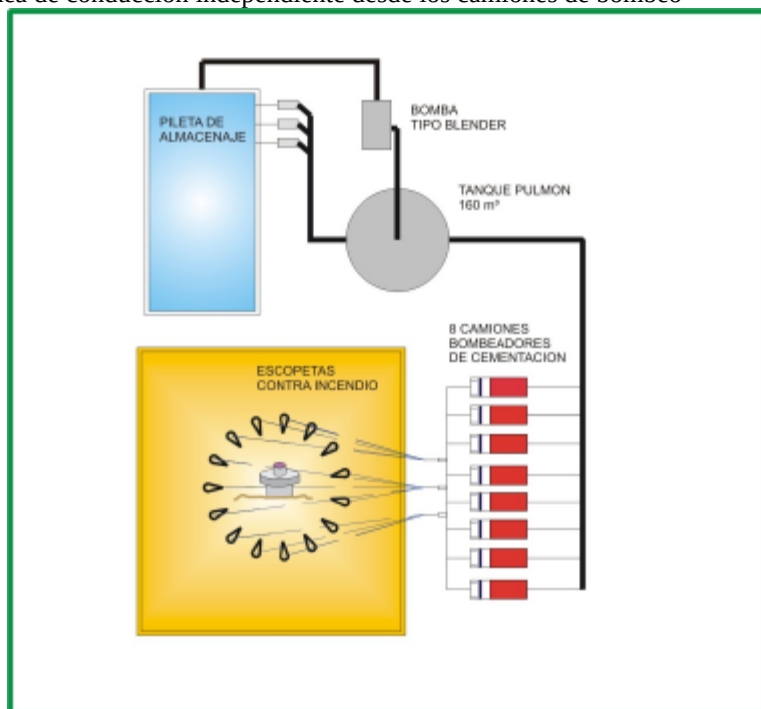
( Fig. 5)

En el diagrama de la fig.5 se puede apreciar el equipamiento dispuesto en superficie:

- Pileta de acumulación de agua de 10.000 m<sup>3</sup> de capacidad
- Bombas de captación de agua
- Tanque “pulmón” de 160 m<sup>3</sup> de capacidad
- Bomba tipo Blender para captar de pileta y alimentar tanque “pulmón”
- Ocho camiones tipo cementación equipados con dos bombas cada uno. Cada bomba con capacidad de bombeo de 800 litros por minuto. Capacidad total de bombeo 670 m<sup>3</sup> por hora. Uno de los camiones fue facilitado por ENAP de Punta Arenas – Chile.
- 20 escopetas contra incendio montadas sobre una estructura protectora contra la radiación de la llama. Cada escopeta con una línea de conducción independiente desde los camiones de bombeo

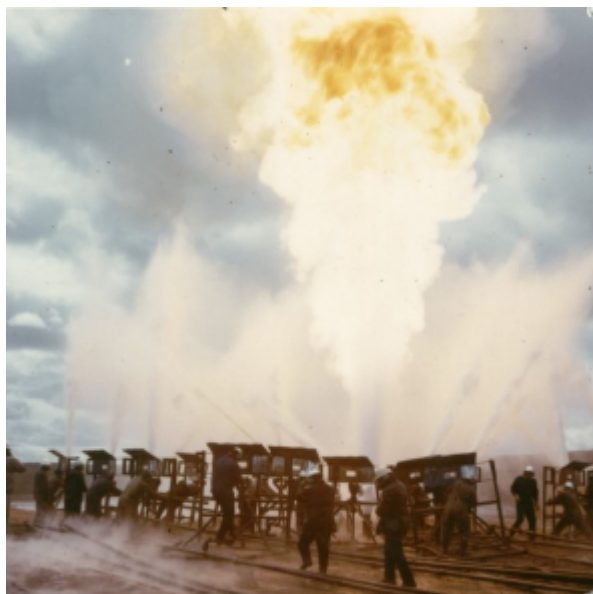
La instalación de las escopetas contra incendio en la locación fue una tarea efectuada con bastante riesgo, por cuanto las mismas, mientras se las “arrastraba” por medio de un guinche para posicionarlas, se arrastraba con ellas la cañería de conducción. El riesgo se generaba e incrementaba a medida que se agregaban escopetas, con lo cual se entrecruzaban las cañerías de las 20 escopetas y el personal que las iba guiando debía moverse en medio de ellas. (Fig. 6)

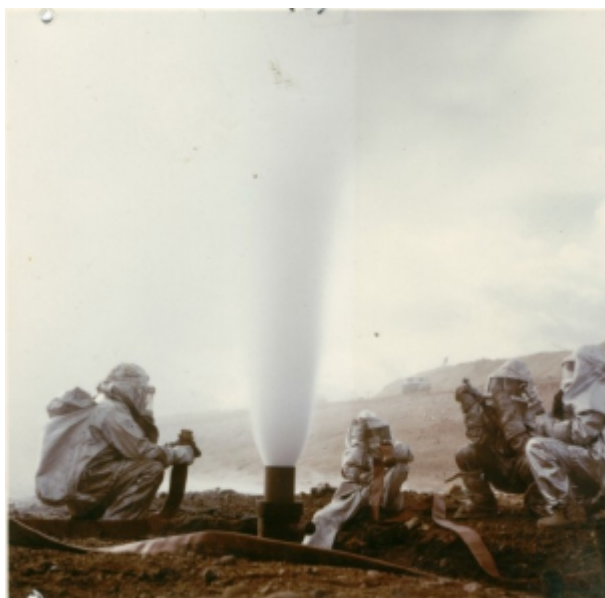
Finalmente, el día 28 de Enero, con el tendido de nuevas líneas de bombeo adicionales a las del intento anterior, comenzó el ataque final al fuego. El agua incorporada a la vena gasífera mas el riego a la llama por medio de las escopetas, consiguió disminuirla hasta apagarla totalmente. El pozo continuó surgiendo mientras se mantenía el bombeo de agua para disminuir el riesgo de un nuevo incendio (Fig. 7)

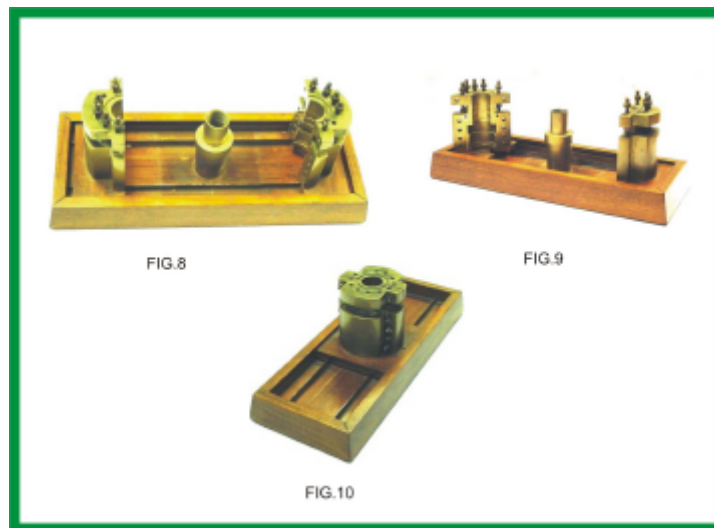
Como ya se indicó, no era confiable el estado de la boca del pozo para colocar sobre la misma una nueva válvula de control. En base a las mediciones realizadas en la boca del pozo se fabricó un adaptador especial que soportara la instalación de una nueva BOP. El mismo se lo construyó en dos secciones, que al unirse abarcando la cabeza del pozo, remataba en la parte superior en una brida, donde podría conectarse la nueva BOP.

Fue construido en los talleres de YPF de Comodoro Rivadavia. Se lo diseñó de modo que sellara herméticamente sus contactos con la boca del pozo, mediante un sistema de empaquetaduras que rellenaban las escotaduras convenientemente ubicadas. (Figs 8, 9 y 10)

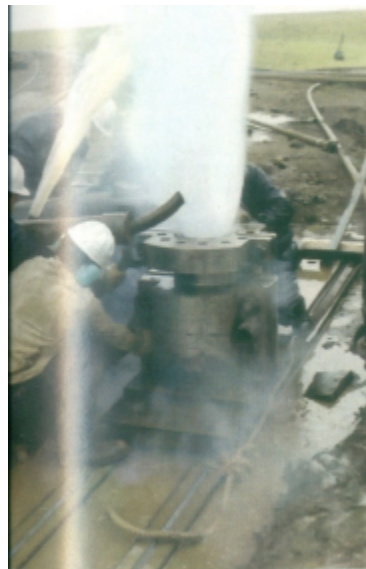
Debido a su volumen y peso, previamente a su instalación, se montaron en una trinchera excavada ex-profeso, rieles donde apoyar las partes y poder arrimarlas a la boca del pozo. Se lo puede observar en la figura (Fig. 11)

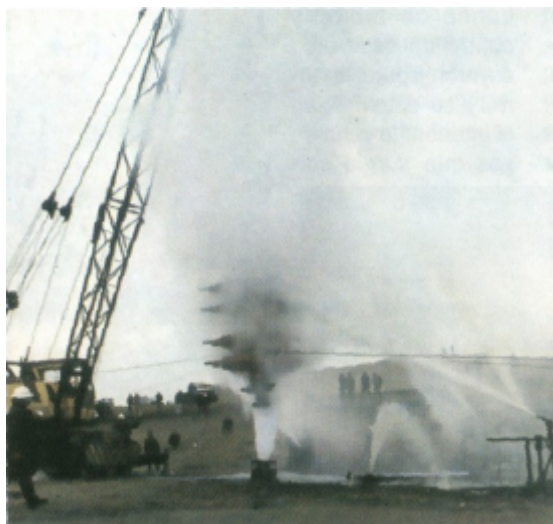
. (Fig. 12)

La válvula se bajó abierta y muy lentamente, de modo de enhebrar la vena gasífera a través de la misma. Esta tarea fue bastante dificultosa por cuanto las órdenes que emanaban desde la boca del pozo hacia quienes operaban los tensores, podían ser transmitidas solamente por señas, debido al ruido de la surgencia. (Fig. 12)

El choque de la vena de gas contra la base de la válvula cuando no se enhebraba correctamente, provocaba la dispersión del gas que inundaba prácticamente toda la locación. El riesgo de incendio era atenuado por la gran cantidad de agua que se continuaba bombeando.
