# **SURGENCIA DESCONTROLADA**

**POZO YPF St.Sa.Ag.- 4**

**SIERRA DE AGUARAGÜE**

**1.989**

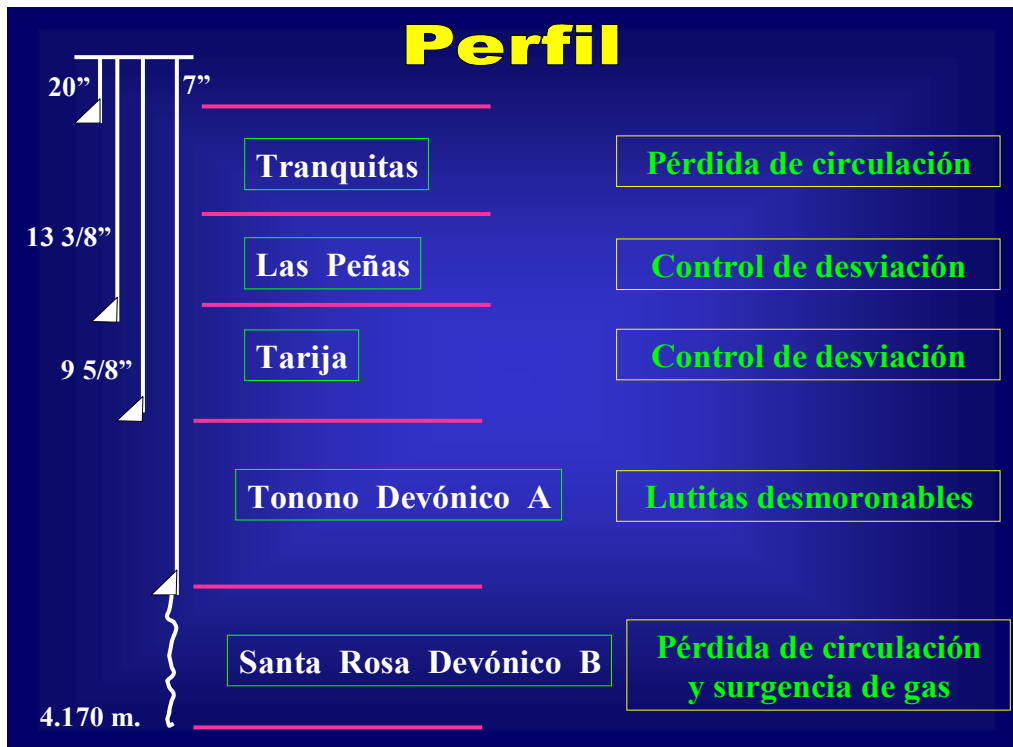
Gráfico n°3

El gráfico n°3 nos muestra un esquema general del pozo con pases formacionales, cañerías, tipos de lodos y densidades utilizadas. Ahora, se agrega un nuevo problema en la perforación de estos pozos, que esta directamente vinculado con la surgencia descontrolada que nos ocupa.

Otro dato de interés, como se observa en la figura n°3, es que no se entuba este tramo, por lo cual en los dos últimos pozos, 3 y 4, producen a pozo abierto. Esto surgió como consecuencia de muy buenos resultados de producción de pozos del área Ramos, donde se cementó solo el tope y fondo del liner de 7". Dejando la productiva sin cementar y habilitando a toda el área de la formación como área de drenaje luego del punzamiento del casing.

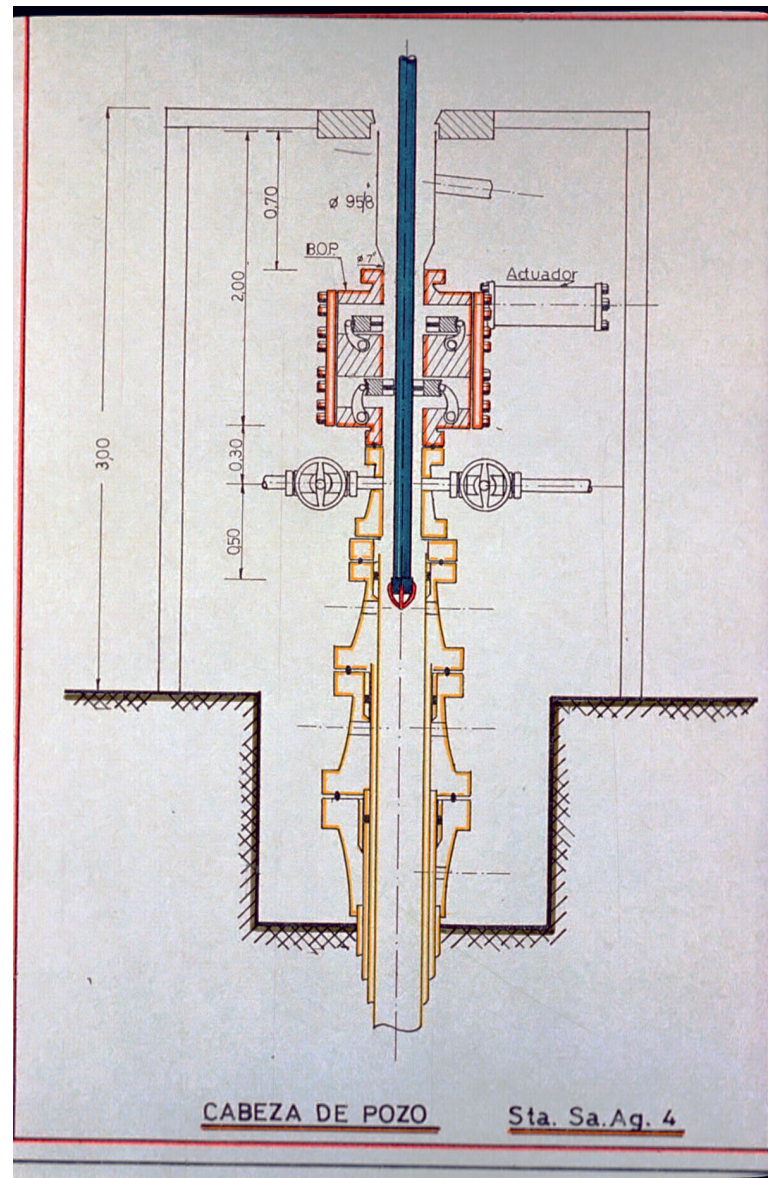
Gráfico nº 5 / nº 13

En la maniobra descrita anteriormente se enroscó fresa nueva de Ø 6", llegándose a bajar con 8 portamechas de Ø 4 3/4" hasta 75 m aproximadamente. En ese momento, alrededor de las 5 hs del día Domingo 16/04/89, el pozo comienza a devolver por espacio anular. Durante 15 o 20 minutos se intentó colocar una reducción en los portamechas, la cual no se encontraba a mano en el piso de la subestructura, mientras que los motores del equipo se pararon desde el tablero del maquinista.

Mientras que la surgencia incrementaba se logra colocar la reducción M 3 1/2" IF a H 3 1/2" API para conectar portamechas al tubing de 3 1/2" con el cual se trabajaba. A continuación se comunica la novedad al supervisor de la Compañía, ordenando éste bajar un tubing con una válvula superior para poder cerrar la BOP.

En ese momento se tropezó con el problema de que no se podía hacer arrancar los motores (traba sobre el comando) y además se intensificó la devolución y empezaron a salir las primeras emanaciones de gas con gran intensidad, por lo cual el personal se alejó rápidamente del equipo. Cuando los mismos se encontraban a una distancia de 300 m aproximadamente del pozo, se escuchan fuertes ruidos, que podría haber sido cuando salió despedida de la boca del pozo la columna del portamechas, los cuales posiblemente golpearon con el piso de enganche, provocando la rotura de uno de los pernos o soportes del mismo, recostándose toda la columna de tubing y portamechas, que se encontraban armados en la pluma, sobre un lado de la misma y cayendo finalmente. Otra posibilidad, es que al salir los portamechas, golpearon con un travesaño de la pluma provocando la salida de la guía de uno de los soportes de la pluma, cediendo la viga de apoyo, ladeándose la torre y provocando la caída desordenada de los tubulares del tiro doble ubicado en el peine.

Cuando ocurre esto, además del ruido provocado por la caída del sondeo se percibe la luminosidad propia de una combustión instantánea del gas, que por fortuna no se mantiene debido a que presumiblemente después de un gran bolsón de gas el pozo continuó devolviendo salmuera. A continuación y ya cuando el flujo de gas se hace permanente e intenso, todo el sondeo está caído, la pluma del equipo inclinada, con el aparejo fuera de la vertical del pozo, a un costado de la corriente de gas. Todo esto favoreció para que no se produjera la reignición.

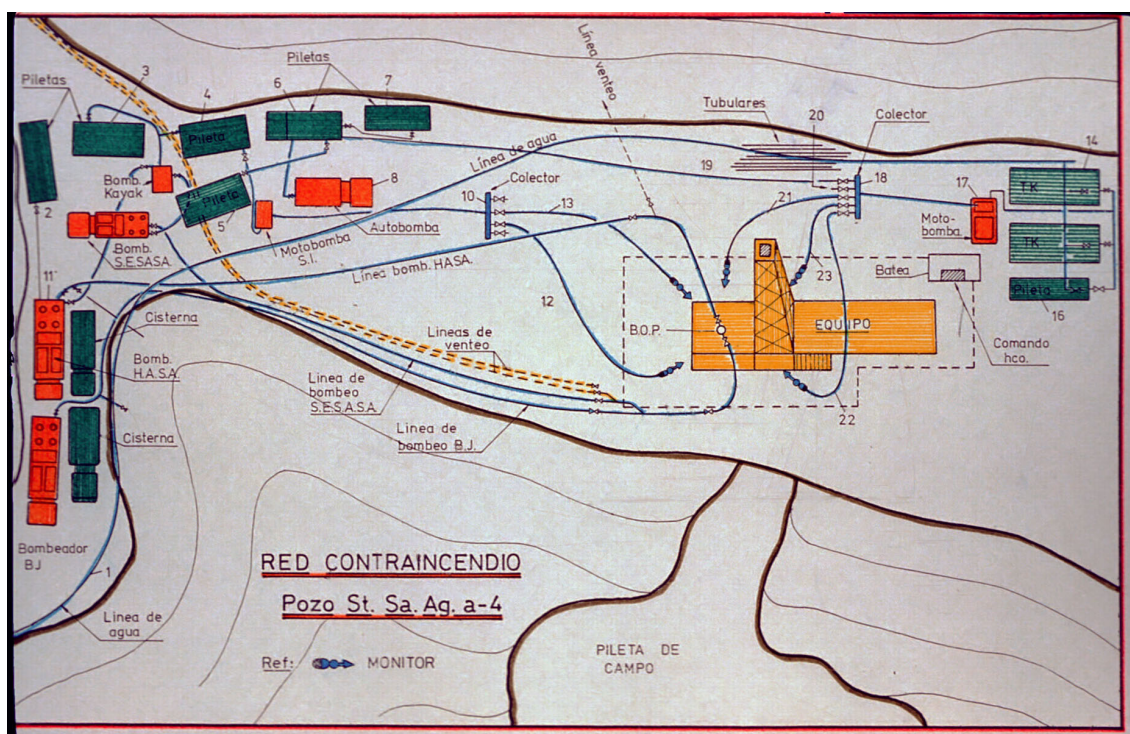
### Gráfico nº 6

Con la finalidad de prevenir cualquier foco de incendio y asegurar las maniobras de limpieza en la planchada, fue instalado el equipamiento que se muestra en el gráfico n°5. Por supuesto, que gran parte de los elementos (bombeadores y piletas) servirían luego, también, para la tarea de ahogo del pozo.

Se ubicó una autobomba Mercedes Benz a 90 m primero, y a 75 m después, de la boca del pozo, para permitir el movimiento de materiales con seguridad, humedeciendo con niebla de agua. Asimismo, se apoyó con agua el ingreso del personal a boca de pozo y se utilizó, también para el enfriamiento de, escape de los motores de las grúas. Se trabajó con líneas de alta presión (40 kg/cm<sup>2</sup>) y lanzas Nepiro (especiales), de bajo caudal de salida (10 m<sup>3</sup>/hora aproximadamente).

Se ubicó e interconectó tres piletas (una de 65 m<sup>3</sup> y dos de 50 m<sup>3</sup>), luego se incorporaron tres más de la cía. Western Atlas, con un total de 148 m<sup>3</sup>, también interconectadas entre sí.(Ref. n°s 2, 3, 4, 5 y 6). Las tres piletas primeras (dos de YPF y una de SESASA, alimentaban al bombeador de Halliburton, a través de una bomba centrífuga de mantenimiento de perforación.

El objetivo del bombeador de HASA, era inyectar al pozo agua a caudal de 3 a 5 barriles/minuto, a una presión de 900 a 1.000 psi, por una de las válvulas laterales, posibilitando la automática atomización del agua en el gas, con lo cual se conseguía la humedad necesaria para bajar el grado de peligro de inflamación del fluido. (Ref.n° 11).
