# Adecuación integral de un sector de gasoducto de alta montaña sometido a un proceso de erosión retrocedente

Por **Manuel Ponce (TGN S.A.)** y **José Huanca (Gasoducto Nor Andino GNA)**

**En este trabajo se describe el desarrollo y el diseño de dos soluciones geotécnicas integradas que se implementaron en el control de la inestabilidad y el retroceso de la barranca que surca el tramo 503 del ducto en plena Puna argentina.**

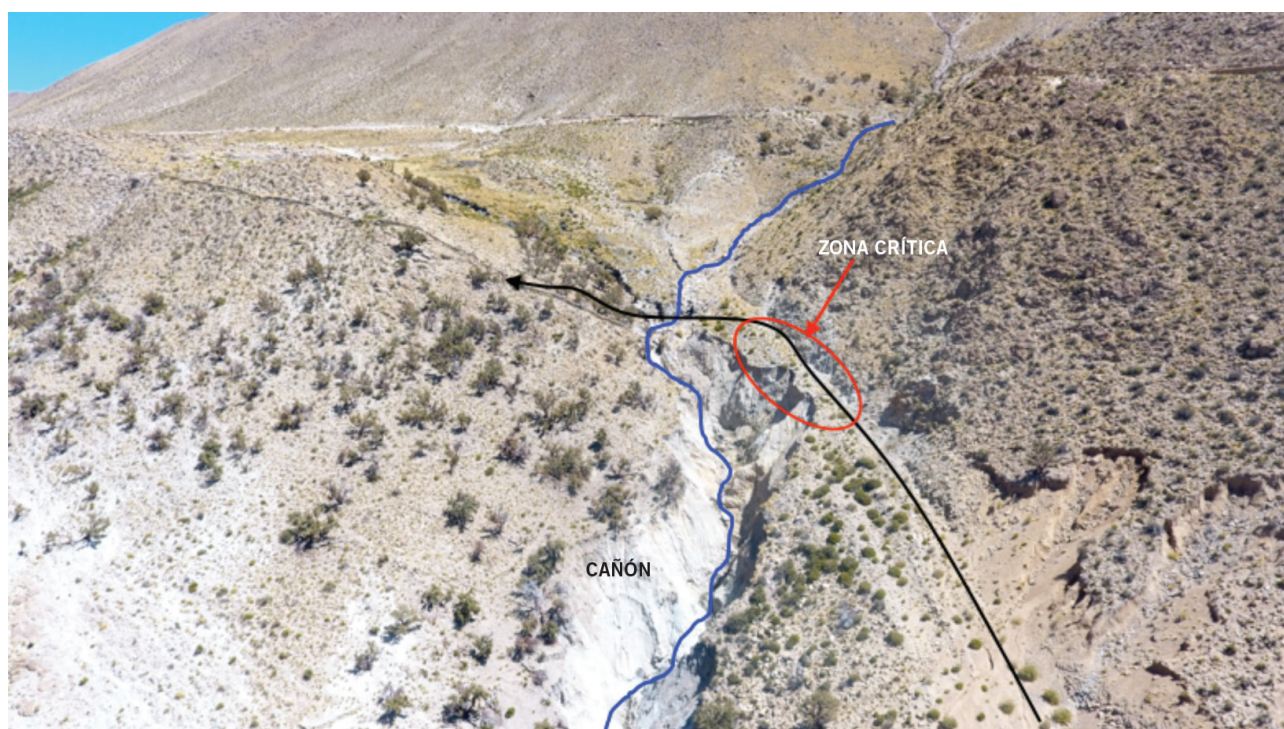
El problema principal que experimentó el ducto se ubica precisamente en el mojón 262+295 (Figura 3), donde la margen izquierda del cañón comenzó a sufrir, en los últimos cinco años, un fuerte ensanchamiento como producto de la desestabilización del material que conforma el talud. En la figura 4 se muestra una imagen satelital de 2016 con el avance claro de la erosión hacia el macizo rocoso con riesgo de exponer la tubería.

Figura 3. Vista general del cañón producido a lo largo del tiempo con la ubicación del gasoducto, los cursos de agua del aporte a la quebrada y la zona de erosión crítica lateral para el gasoducto.

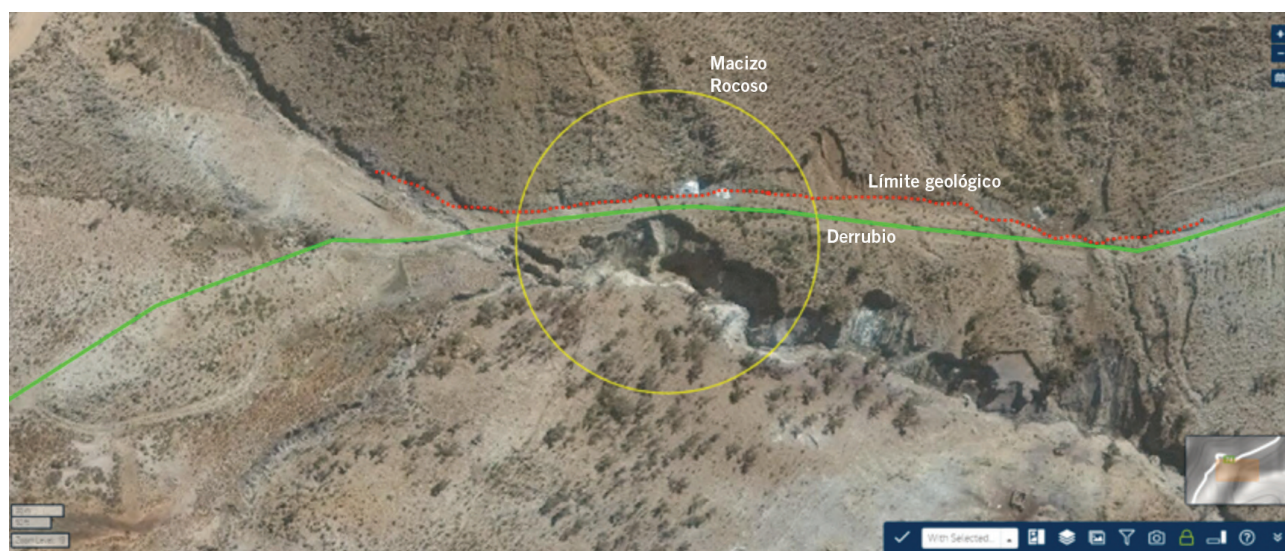
Este retroceso se produce como consecuencia de la búsqueda del equilibrio natural de la barranca de los materiales que la conforman, una mezcla de derrubios volcano-sedimentarios que fueron, en parte, retrabajados en la época de la construcción de la traza.

Figura 4. Imagen satelital de 2016 que muestra claramente la problemática de avance de la erosión de la barranca izquierda del cañón hacia la pared del macizo rocoso que esta subyacente. Se muestra el límite entre ambos materiales, en el medio, el ducto.

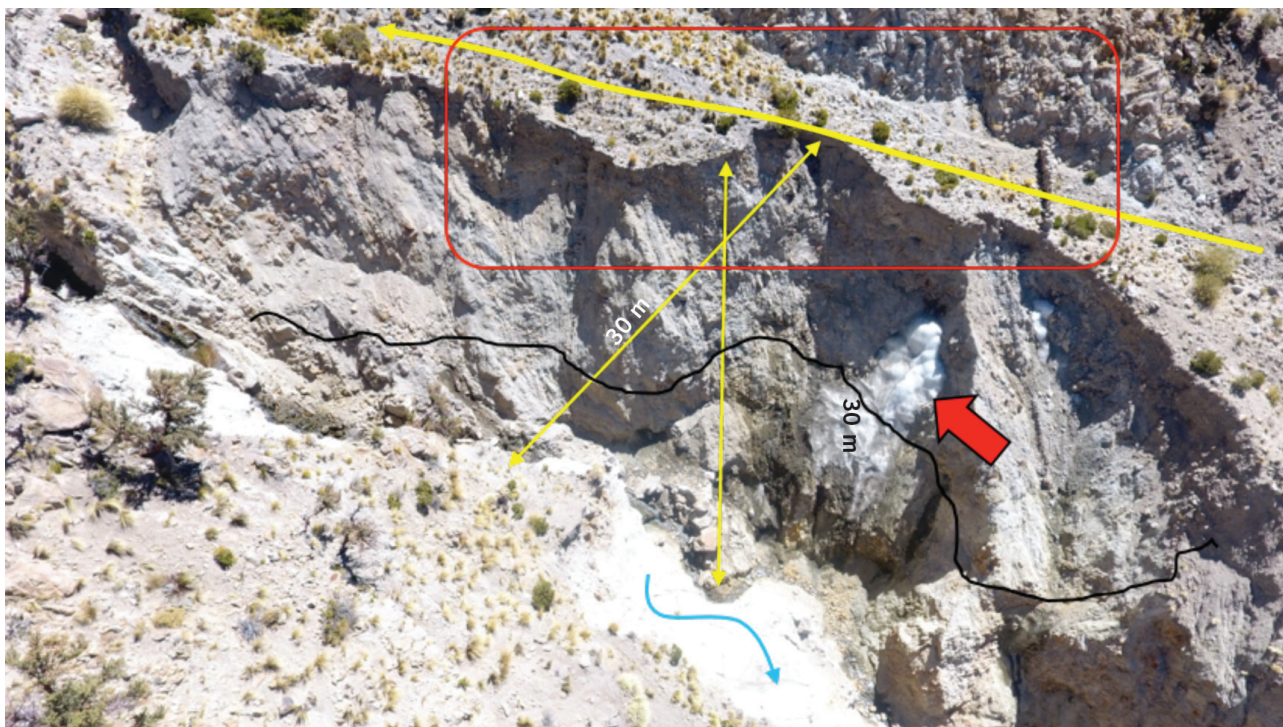
El proceso erosivo básicamente se da por desprendimiento y volcamiento y/o desmoronamiento del suelo residual que se presenta en los primeros 4 m superficiales, todo esto motivado fuertemente por infiltraciones de agua subyacentes que se encuentran entre el suelo regolítico y el macizo rocoso subyacente (Figura 5). El retroceso erosivo continuará hasta que se encuentre un material de mayor resistencia como lo es el macizo rocoso volcánico que lo circunda por detrás. Entre 2017 y 2018, el proceso erosivo se aceleró y dejó la cañería como muy poca tapada horizontal (unos 50 cm).

De este modo, el riesgo más importante a la integridad del ducto consistía en que el patrón de avance analizado de la erosión retrocedente dejara expuesta y suspendida la tubería en una longitud de 30 m a más de 30 m de altura. El primer problema surgiría en que la tubería quedaría expuesta al impacto directo de rocas que suelen caer desde lo alto del macizo, el siguiente inconveniente sería el au-

Figura 5. Estado avanzado de la erosión (invierno de 2018) donde la tubería se encuentra cerca de su exposición. La línea oscura divide el material de derrubio del macizo rocoso subyacente, el recuadro rojo indica la zona comprometida del ducto. La flecha roja indica el agua congelada a 4.200 msnm, y evidencia la fuerte infiltración que se da en todo el año y que se vuelve flujo en los meses de verano junto con las lluvias estivales.

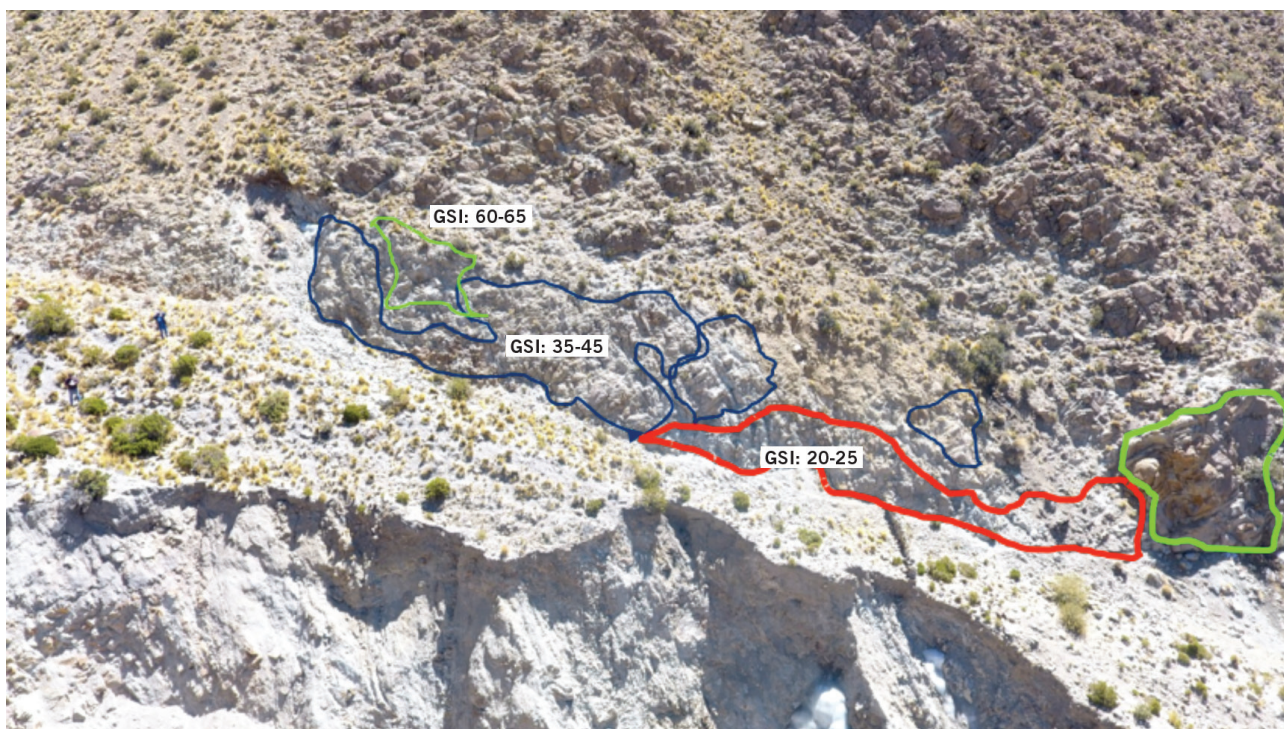
#### Sector 1 GSI: 60-65

#### Sector 2 GSI: 35-45

#### Sector 3 GSI: 20-25

Figura 8. Discriminación de dominios geomecánicos del macizo analizado según GSI (Marinos *et al.*, 2007).
