Degradación de suelo y vegetación por explotación hidrocarburífera en la Cuenca del golfo San Jorge (Santa Cruz) y posibilidades de rehabilitación

Por *H. Castro Dassen, P. Rial, G. Oliva, L. González, P. Paredes, G. Humano, E. Rivera, E. Quargnolo* (EEA Santa Cruz. Convenio INTA-UNPA-provincia de Santa Cruz);
J. Fenoglio, G. Pachado, E. Dardis (Dirección Provincial de Energía, provincia de Santa Cruz) y
M. E. Fernández Clark (Subsecretaría de Medio Ambiente, provincia de Santa Cruz)

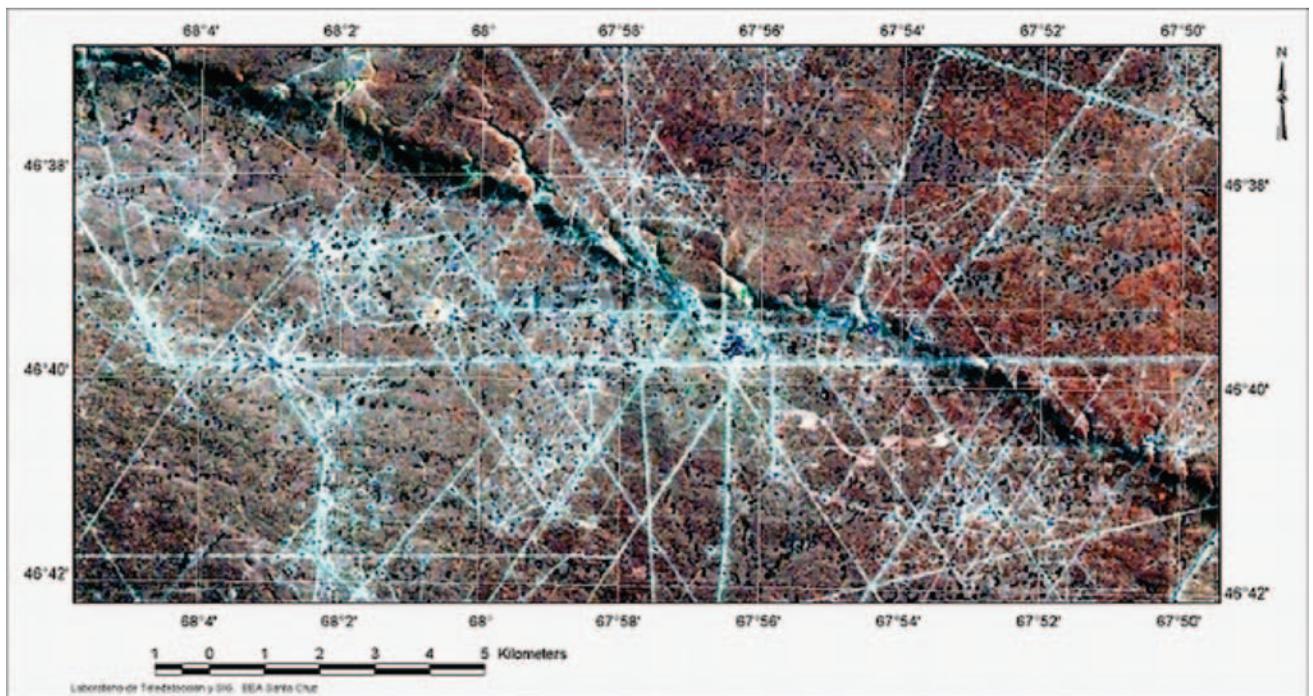
Figura 2. Recorte de imagen Landsat TM del yacimiento El Córdón, Pico Truncado. Año 1986.

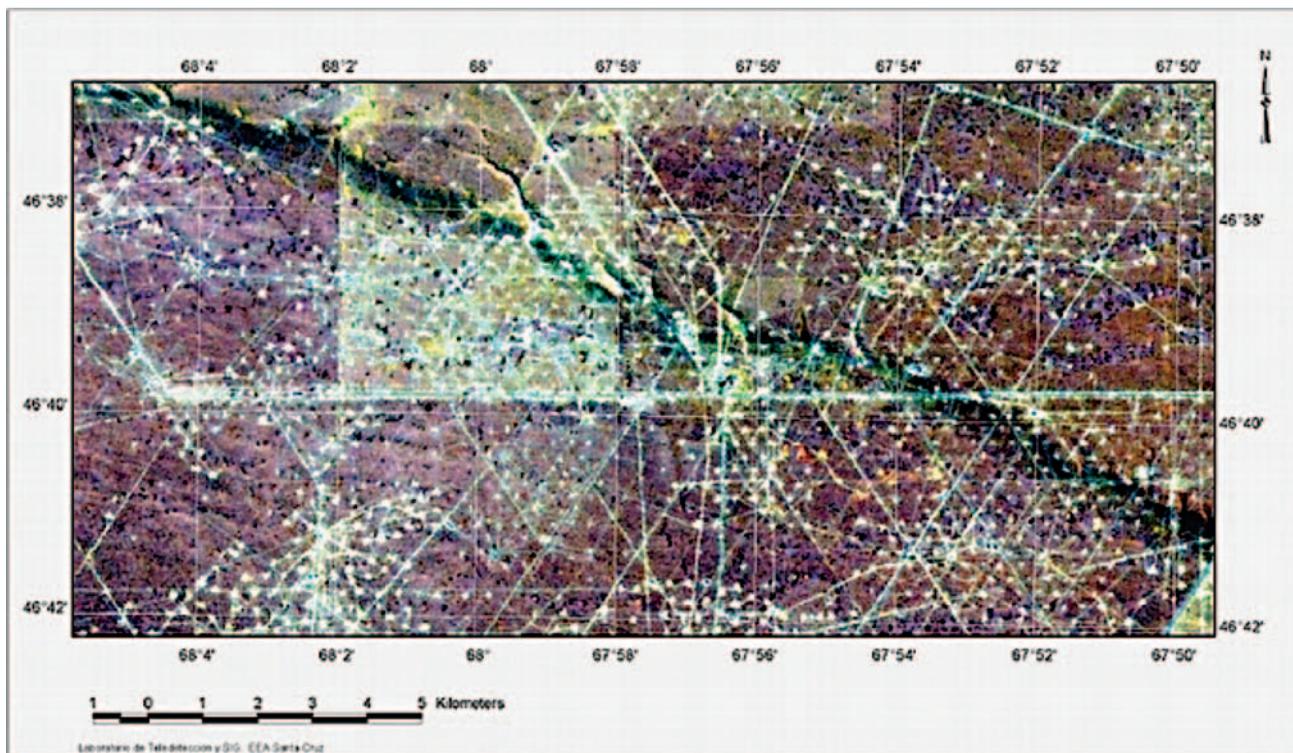
Figura 3. Recorte de imagen Landsat TM del yacimiento El Cordón, Pico Truncado. Año 2003.

Con la digitalización de locaciones y caminos primarios y secundarios sobre las imágenes de 1986 y 2003 y teniendo en cuenta las superficies de influencia se estimó la superficie afectada (ha y %), cada área y en cada fecha. Eso permitió conocer los incrementos de superficie y los índices descriptivos de intensidad de uso (tablas 1, 2 y 3).

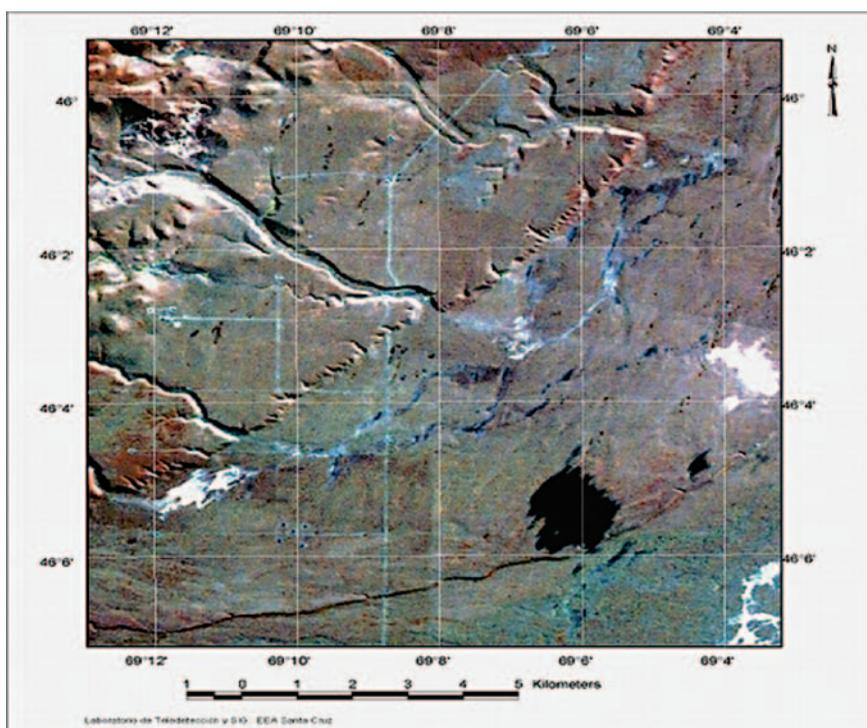
Figura 4. Recorte de imagen Landsat TM del yacimiento Los Perales, Las Heras. Año 1986.

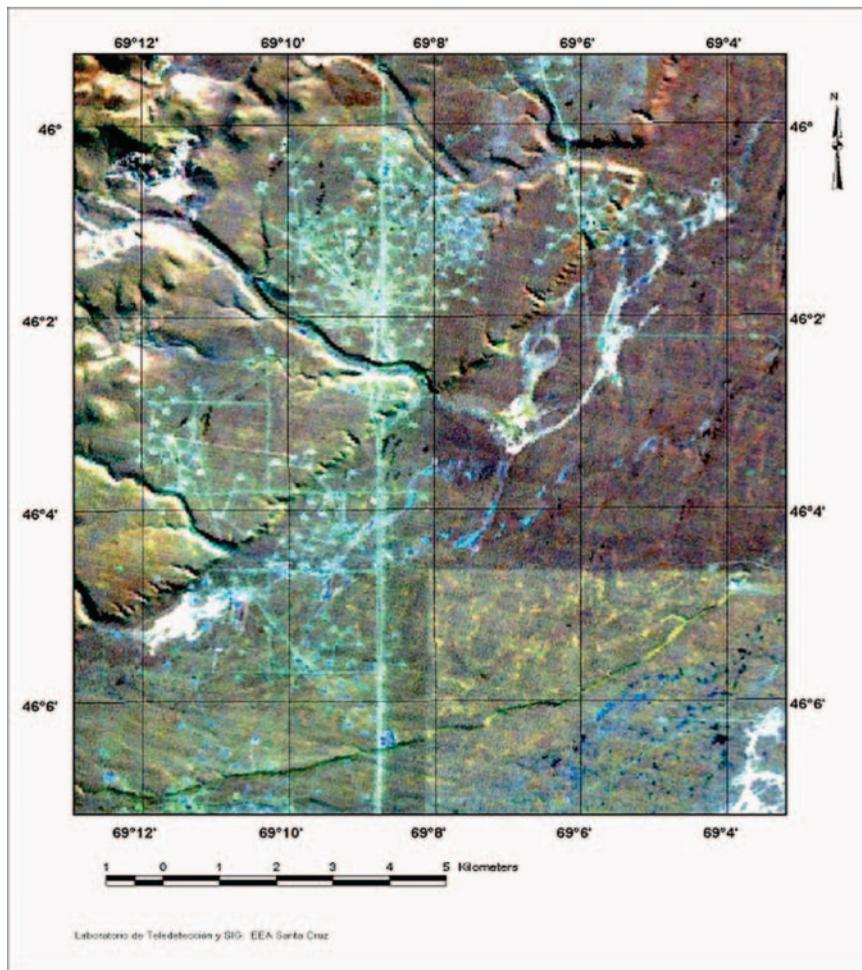
Figura 5. Recorte de imagen Landsat TM del yacimiento Los Perales, Las Heras. Año 2003.

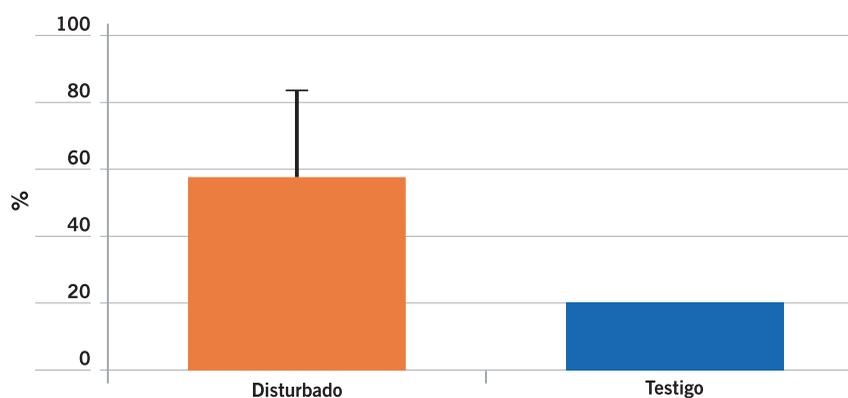
Figura 6. Valores de compactación medidos con el penetrómetro.

En el área sin disturbar los contenidos de N, P y K fueron bajos, los pH cercanos a neutros y solamente un 20% mostró problemas de salinidad. Los sitios disturbados presentaban menos nitrógeno total, pH mayores y un 60% de ellos tenían conductividades > 2dSm/m, valores considerados salinos, y entre ellos se registró un enriquecimiento en carbonatos y sulfatos y un decrecimiento en bicarbonatos. Algunos sitios en particular presentaron suelos con pH muy elevado (8 a 9,5) y conductividades de hasta 15dS/m con problemas de alta concentración de sodio. La textura de los suelos fue predominantemente franco arenosa en los sitios testigo, mientras que en los disturbados fue franco arcillo arenosa o arcillosa franca. Las fracciones del suelo que se perdieron en los sitios disturbados fueron arena muy fina, fina y total. Se enriquecieron en gravas > 2mm y se registró un aumento no significativo en el contenido de arcillas. La compactación medida con penetrómetro fue significativamente mayor en los sitios dis-

turbados (tabla 4 y figura 6).

La salinización y la compactación (dos de los principales problemas de las áreas disturbadas) se podrían contrarrestar al escarificar, surcar y/o corrugar, que estimularía la infiltración, ya que en la mayoría de estas

La escarificación de todas las superficies disturbadas parece ser una medida adecuada e indispensable para implementar en el corto plazo. En el caso de pendientes pronunciadas, como las que se observan en los taludes de las canteras, se deberían reducir los ángulos y recurrir al surcado profundo en curvas de nivel para evitar la erosión hídrica.

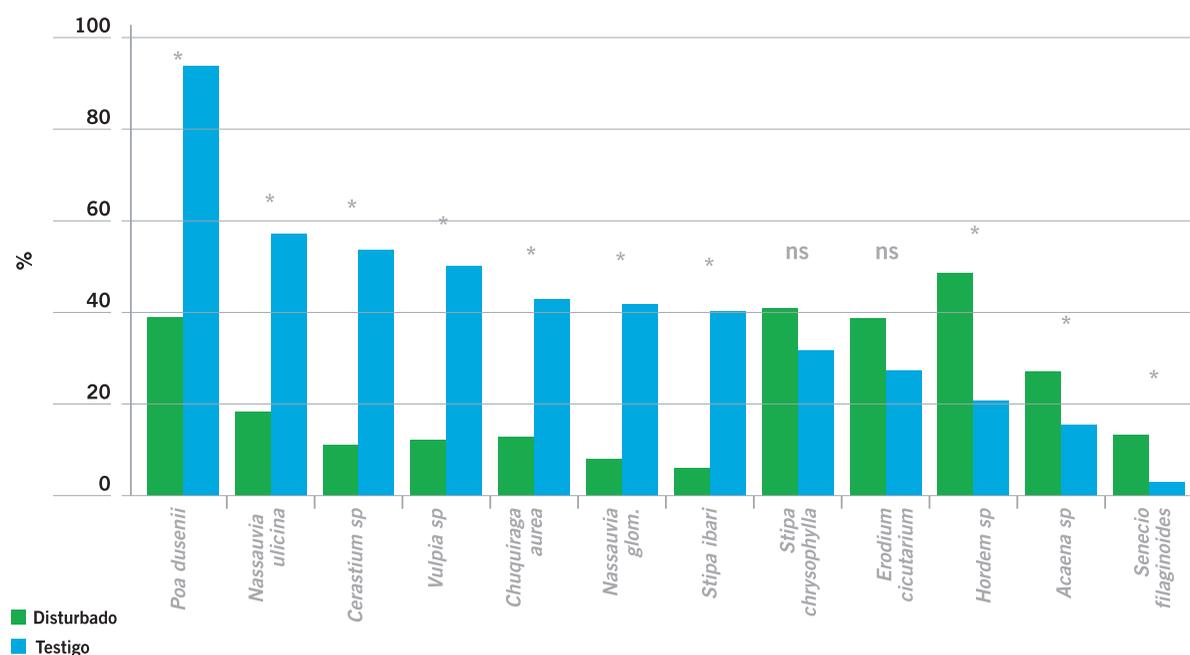
(manca perro), *Nassauvia glomerulosa* (cola de piche) y *Chuquiraga aurea* (uña de gato). Entre las especies que aumentan con el disturbio se destaca la *Stipa chrysophylla* (coirón amargo), que es una exitosa colonizadora de suelos sueltos de acumulación; además, la maleza *Erodium cicutarium* (alfilerillo) y el pasto anual *Hordeum sp.* Entre los arbustos, el único que se logró establecer exitosamente fue el *Senecio filaginoides* (mata mora) (figura 7).

Figura 7. Frecuencia (porcentaje de marcos que registraron la especie) en sitios disturbado y testigo, para las 12 especies de mayor cobertura en la comunidad. * indica diferencias significativas (análisis de variancia).
