# **EVALUACION DE INTEGRIDAD DE CAÑERÍA EN POZOS DE LA CUENCA DEL GOLFO SAN JORGE (ARGENTINA)**

**Martín Cerdá, Halliburton Argentina S.A., martin.cerda@halliburton.com**  
**Claudio Quintavalla, Halliburton Argentina S.A., claudio.quintavalla@halliburton.com**  
**Victor Salas, Pan American Energy, vsalas@pan-energy.com**

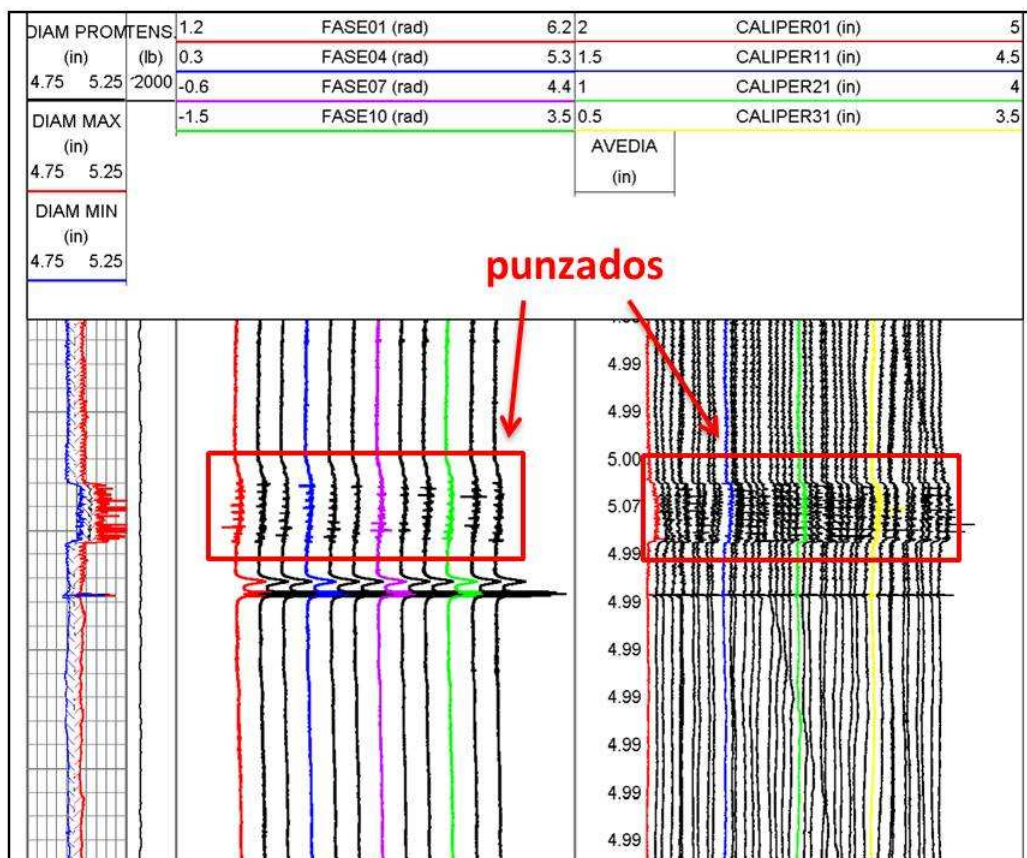
Figura 6 – Información de Campo – Escala 1:200

La información del registro de campo presentó condiciones buenas de la cañería de aislación, y se corroboró la presencia de los punzados en las zonas solicitadas.

A excepción de la zona punzada, no se observaron zonas comprometidas por avance de la corrosión, en el registro de campo se puede verificar esto. (Figura 6)

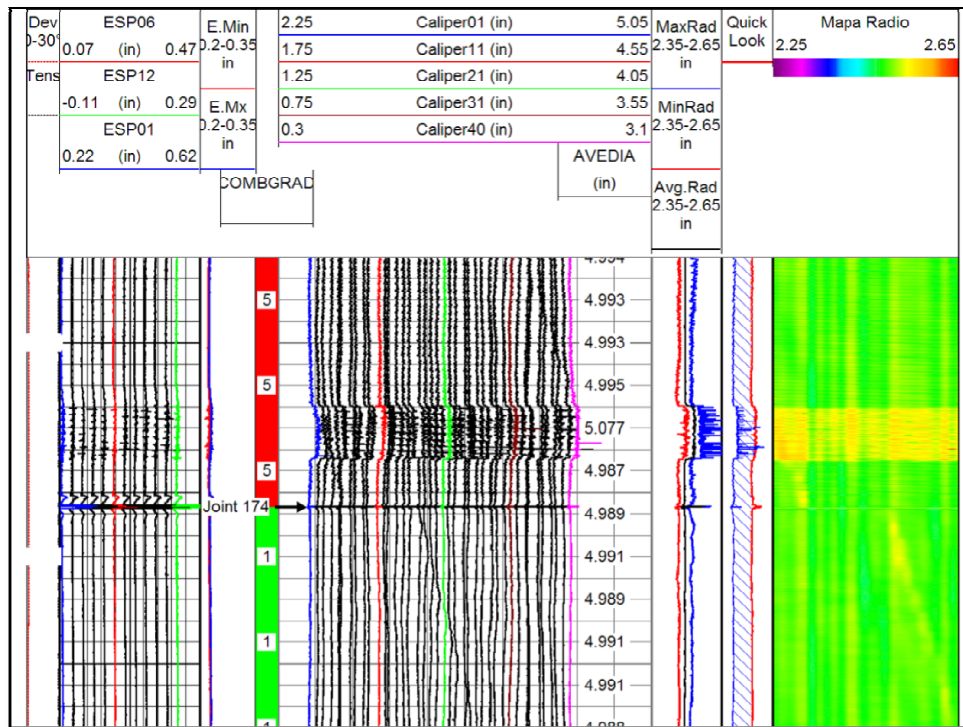
Figura 7 – Información Procesada - Escala 1:200

Luego, se procedió al análisis de los datos corroborando las buenas condiciones del casing excepto en la zona punzada.(Figura 7)

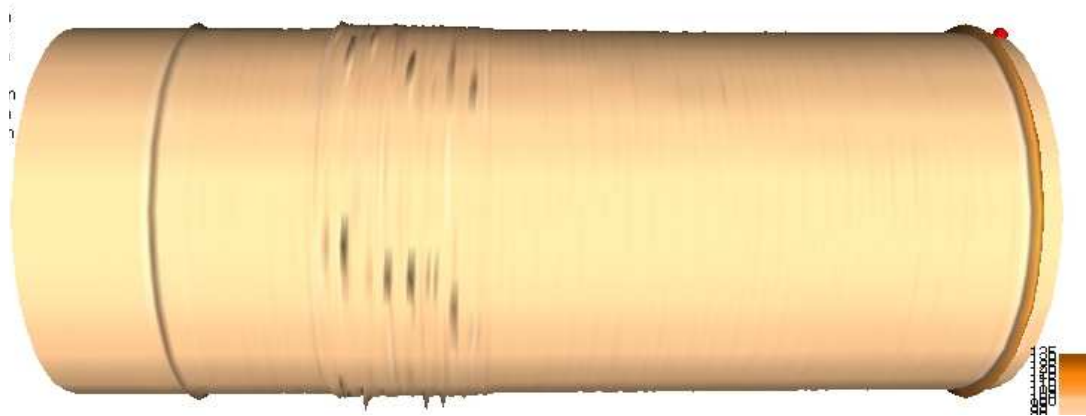
Figura 8 – Zona de punzados

Las imágenes 3D facilitan considerablemente la interpretación, en este caso se pueden ver las cuplas, la zona punzada y el resto del caño en buen estado (Figuras 8,9 y 10)

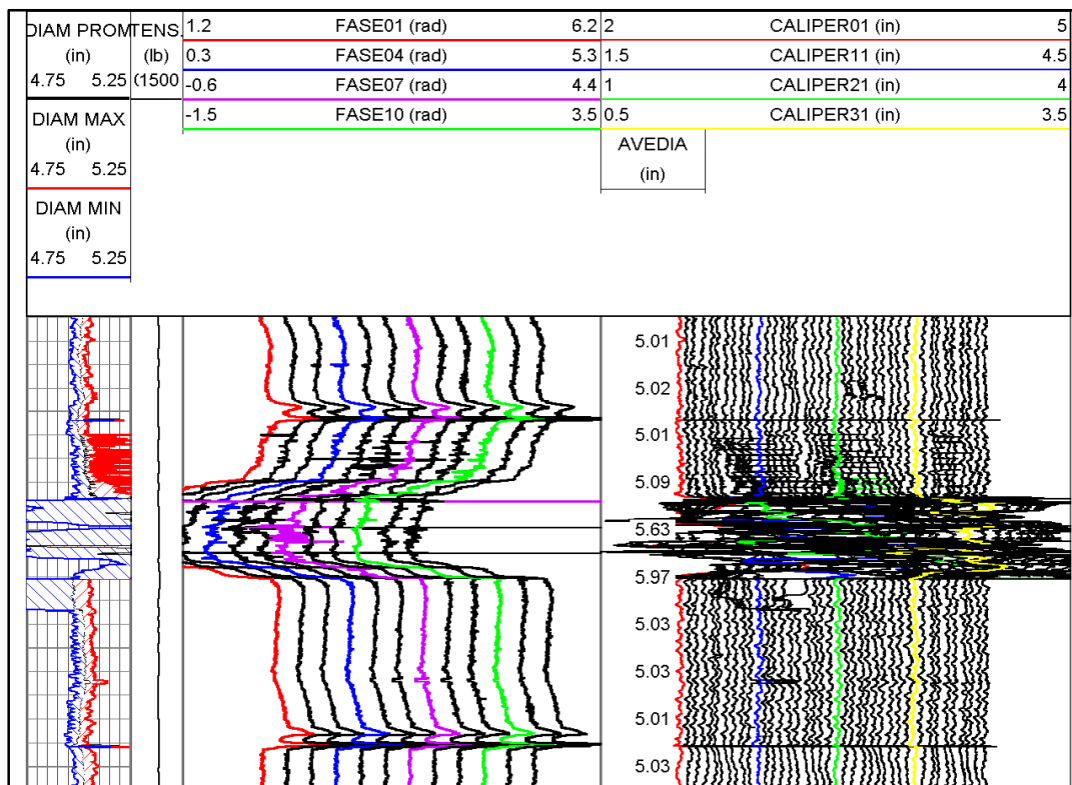
Figura 11

Luego del registro MIT-MTT, se observó en la zona de la pesca la siguiente respuesta que daba indicio de una rotura importante e incluso la sospecha de una desvinculación.(Figura 11)

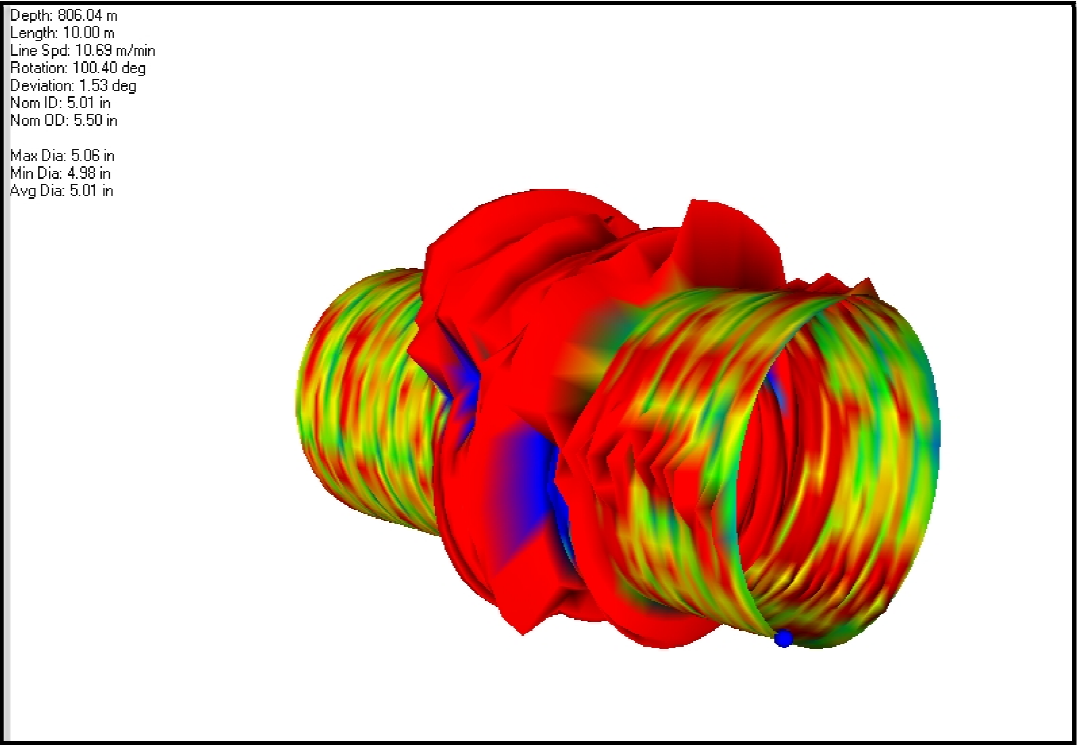
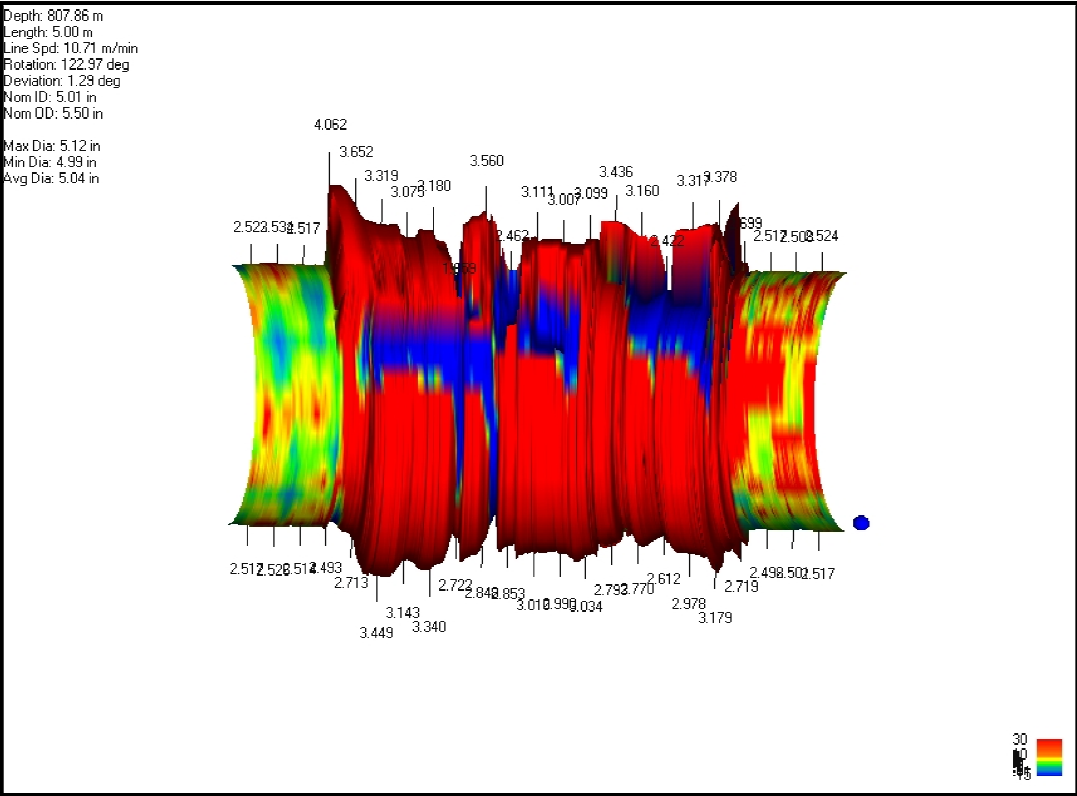
Las imágenes 3D realizadas una vez finalizado el registro confirmaron una gran rotura del casing y también la desvinculación. (Figura 12 - 13)

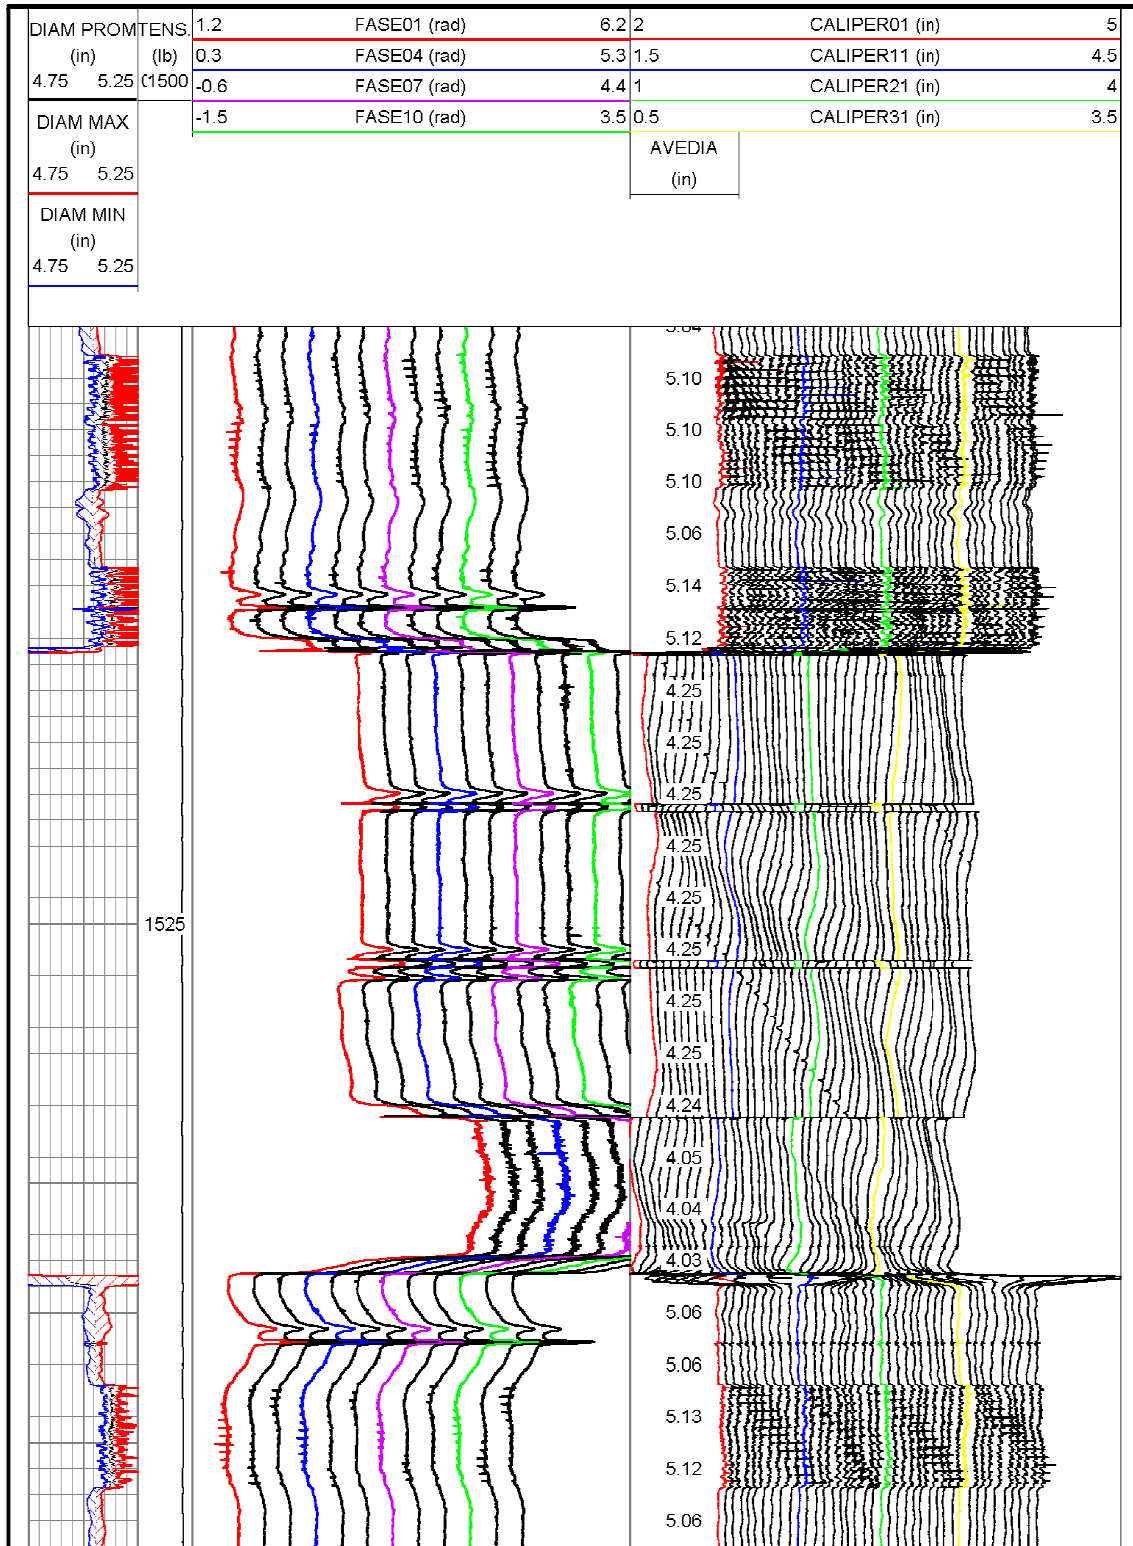
Figura 14

En dicho perfil se buscaba dimensionar el pasaje que se tenía debido a la restricción producida por las camisas de una bomba electro sumergible que habían quedado en el pozo.

Al realizar el registro se pudo constatar la ubicación de las camisas y se observó el pasaje que tenía la zona en cuestión. (Figura 14)

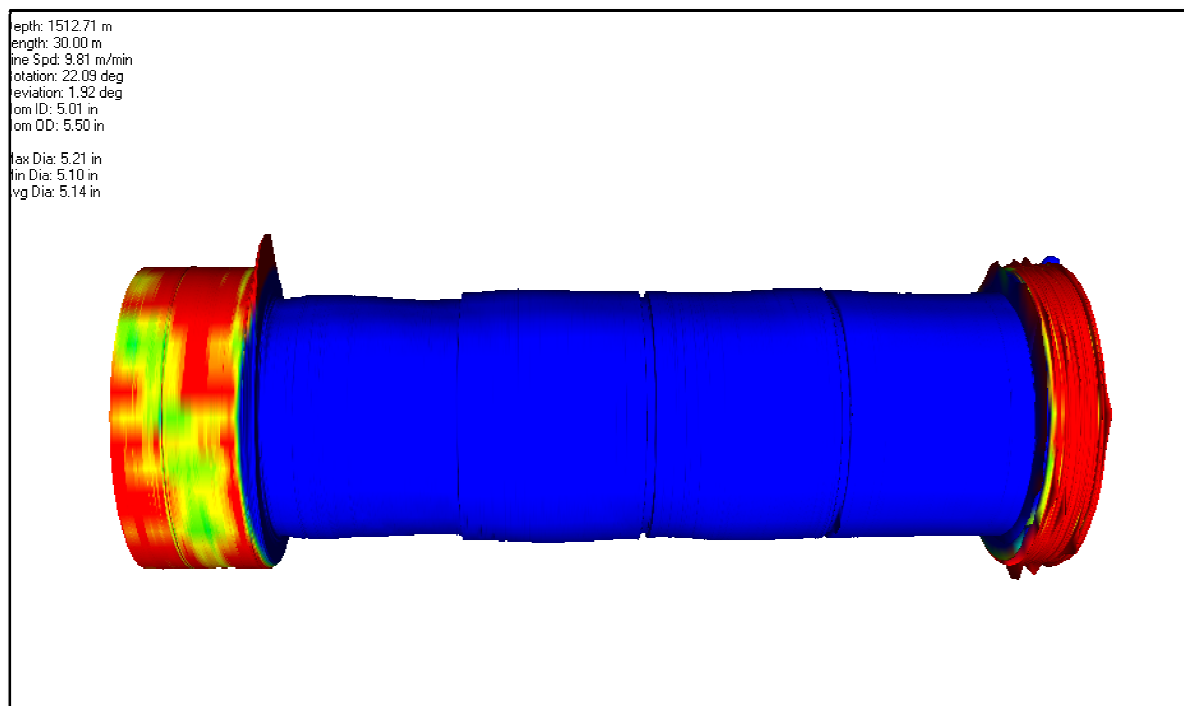
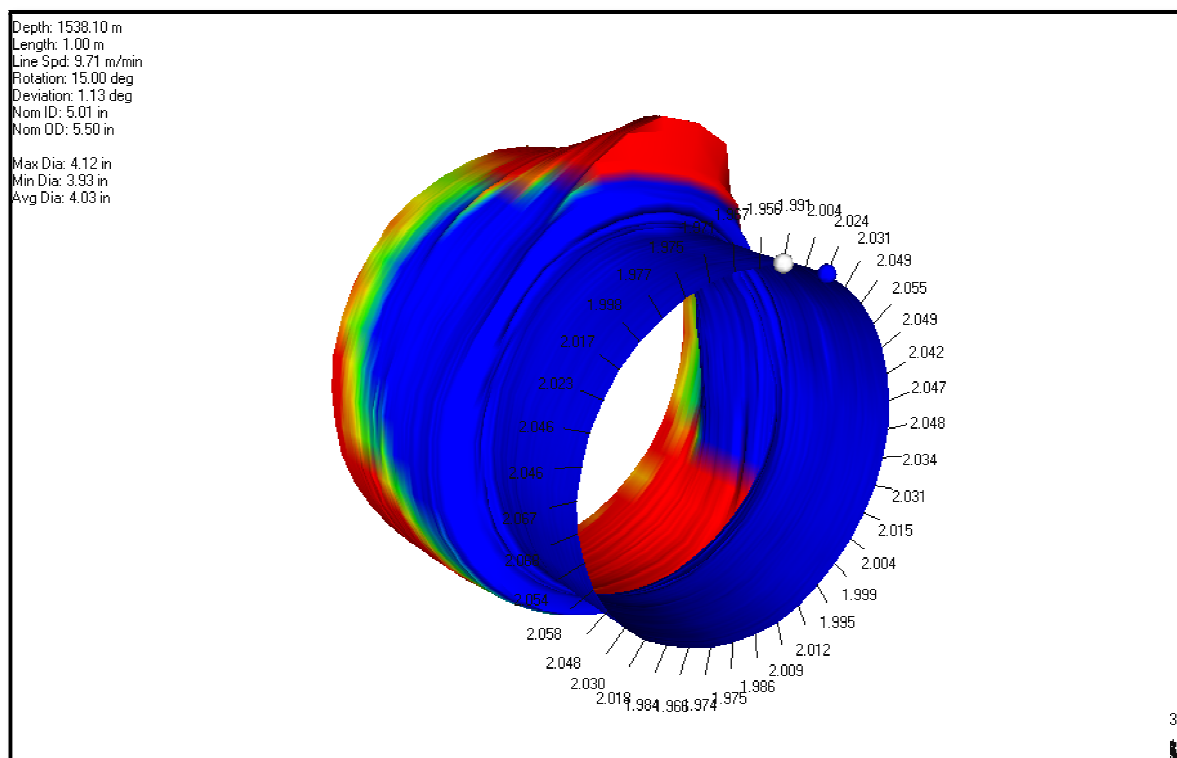
En el perfil de campo se pudo observar la reducción en el radio debido a la presencia de las camisas de la electrobomba. Esta información también sirvió para seleccionar el tipo de herramienta a utilizar para bajar a pescarlas (Figura 15-16). Se logró identificar las mismas de manera precisa. Una vez retiradas, se bajó la instalación de producción sin pérdidas de tiempos para la empresa operadora.
