# SANEAMIENTO Y RECUPERACION DE MARGENES LAGUNA “ LAS ROSAS”

Carlos M. LISONI, YPF S.A.

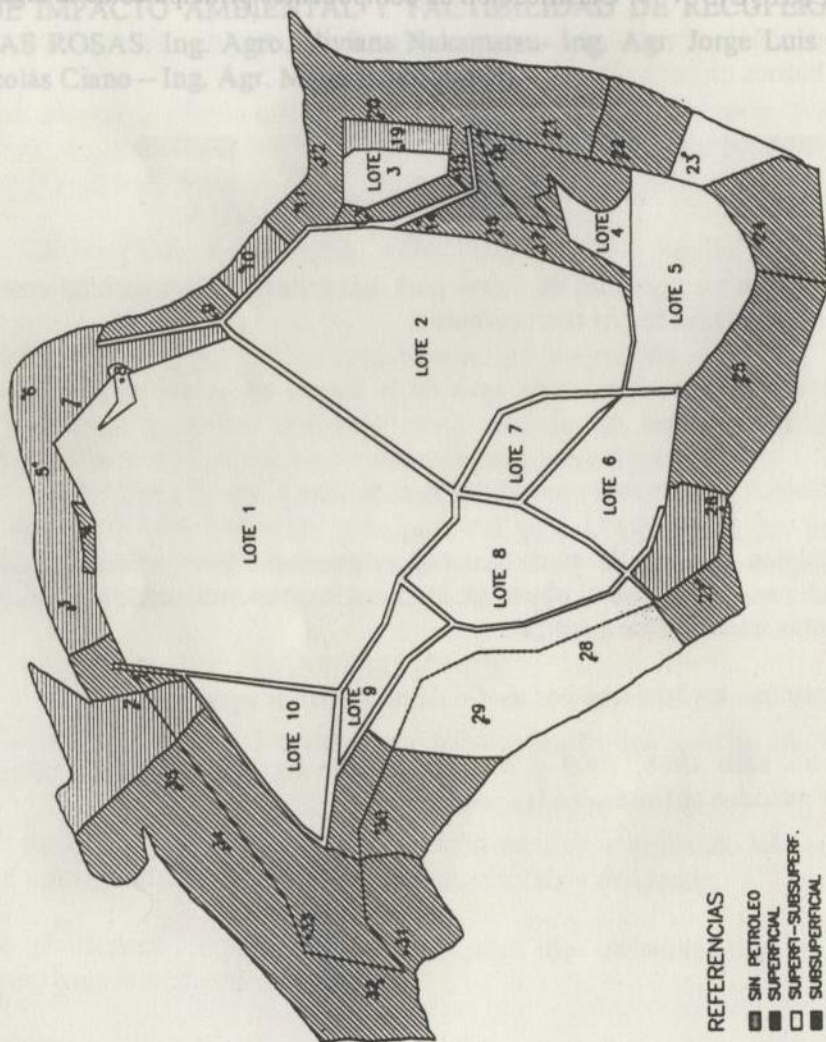
## CONTAMINACION DE PETROLEO

La contaminación de las márgenes se debe a los hidrocarburos volcados en la laguna y que fueron transportados por el agua y el viento. La superficie contaminada es de 43,5 has.

Se encuentra distribuido en 33,5 has, que representa el 63% de la superficie total de las márgenes de la laguna. En todos los casos el estado en que se encontró el petróleo es pastoso y con diferentes espesores.

El 82% de esta superficie (27,3 has) se encuentra el petróleo en forma subsuperficial debido a que está encubierto por material de relleno. Esto desacelera los procesos de biodegradación del hidrocarburo debido a la menor posibilidad de aireación, la cual está más limitada cuando más compacta y espesa sea la capa de relleno.

Por ejemplo en 6 de los sitios observados, el hidrocarburo se halla a más de 35 cm de profundidad, lo que hace imposible su tratamiento con herramientas agrícolas para favorecer su biodegradación. Estos sitios se distribuyen sobre todo en la margen Sur y ocupan una superficie de 11,5 ha.

En 11 muestras la capa de petróleo tiene más de 20 cm de espesor, lo que dificulta la posibilidad de mezclado con un volumen superior de suelo a través del laboreo que permita su biodegradación.

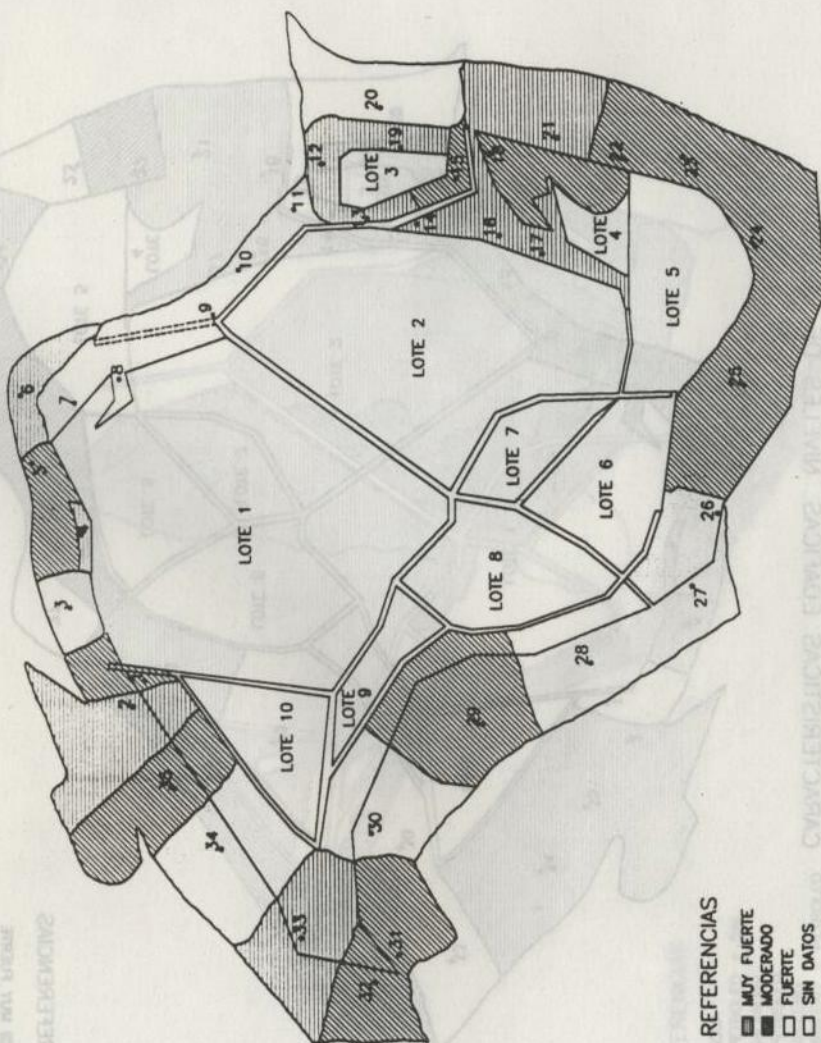
## CARACTERISTICAS EDAFICAS: NIVELES DE SALINIDAD

Es la limitante mayor por su magnitud y la más extendida.

- a) PH: todas las muestras analizadas arrojaron valores netamente alcalinos, desde débilmente a muy fuertemente, lo que es indicativo del alto contenido de sodio de estos suelos.
- b) Sales Totales Solubles: en 23 ha se hallaron sitios con moderados a leves problemas y sin limitaciones, 18 con fuertes problemas, y las 13 restantes con muy fuertes problemas, presentándose en algunos casos contenidos extraordinariamente elevados de 70 dS/m.
- c) Porcentaje de Sodio Intercambiable (P.S.I.): sólo 8,2 ha tienen moderados problemas, casi 19 ha con fuertes problemas y las restantes 26,5 ha con muy fuertes problemas. El problema se manifiesta mediante eflorescencias salinas, dispersión de la estructura, encostramiento, erosión hídrica y pérdida prácticamente de la cobertura vegetal.
