# **PRESERVACION DE AGUA Y SUELO MEDIANTE OBRAS DE CONTROL DE EROSION Y REFORESTACION CON PARTICIPACION COMUNAL.**

Autor: José S. Pinnicchia  
Empresa: INMAC SA

## **SINOPSIS**

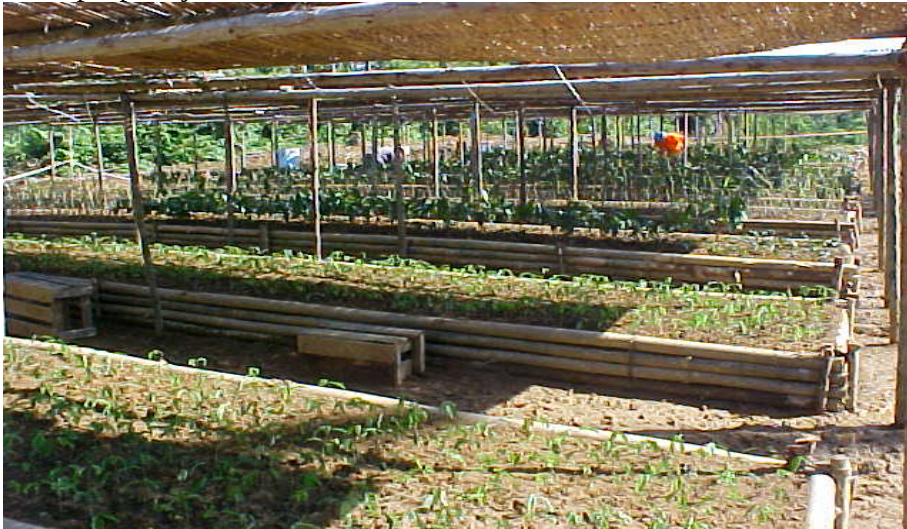
Foto1

Vivero propio ejecutado en el mismo FlowLine

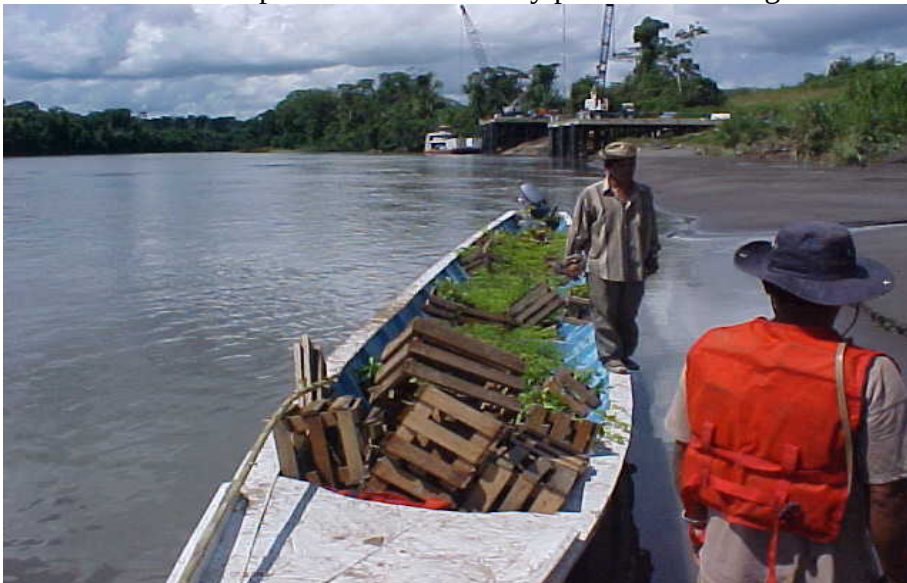
Foto2

Por convenios firmados con la comunidades se les compró plantones y gramínea entregada en las márgenes de los ríos Ver Foto2. En esta tarea participaron club de Madres grupos familiares siendo aprox. 150 nativos, trabajando en la elaboración de viveros generando plantones Ver Foto 1 y 50 nativos en recolección y transporte de paja pichi Ver Detalle.

Plantones elaborados por las comunidades y puesto en la margen del Río Urubamba

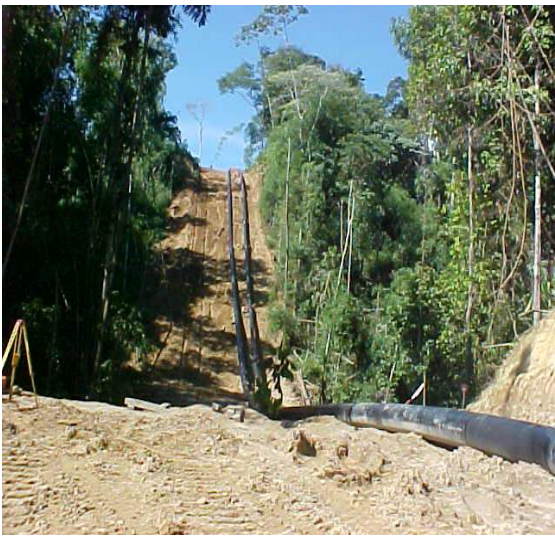
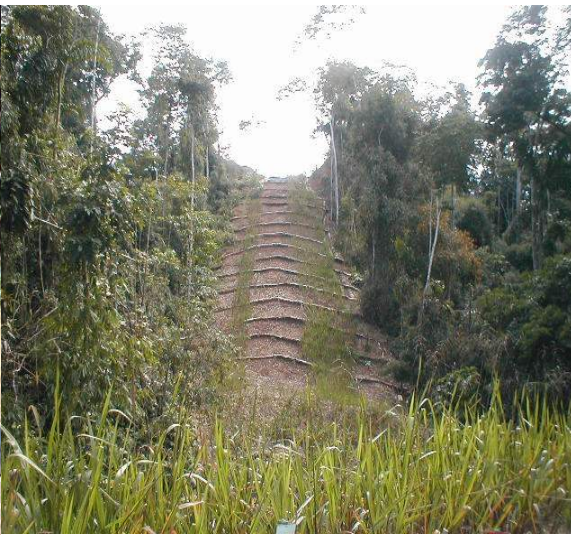
KP 3+900 Flow Line Malvinas San Martín 1Ver Foto 3 y 4, aterrazado en curvas de nivel protegiendo los canales de descarga con suelo embolsado. Toda la tarea fue ejecutada manualmente con la mano de obra local (nativa). Además en la foto 3 se puede visualizar el esquema presentado mas arriba, ubicando la gramínea sobre los caños.

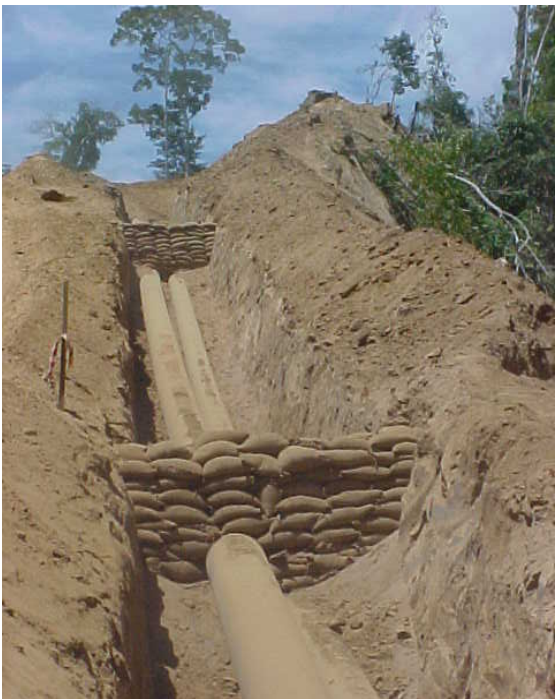
Foto5

Endicado con suelo cemento (8%) embolsado, empotrado lateralmente y en el fondo de zanja evitando la erosión profunda. Tarea netamente de mano de obra local (nativa) Ver Foto 5.

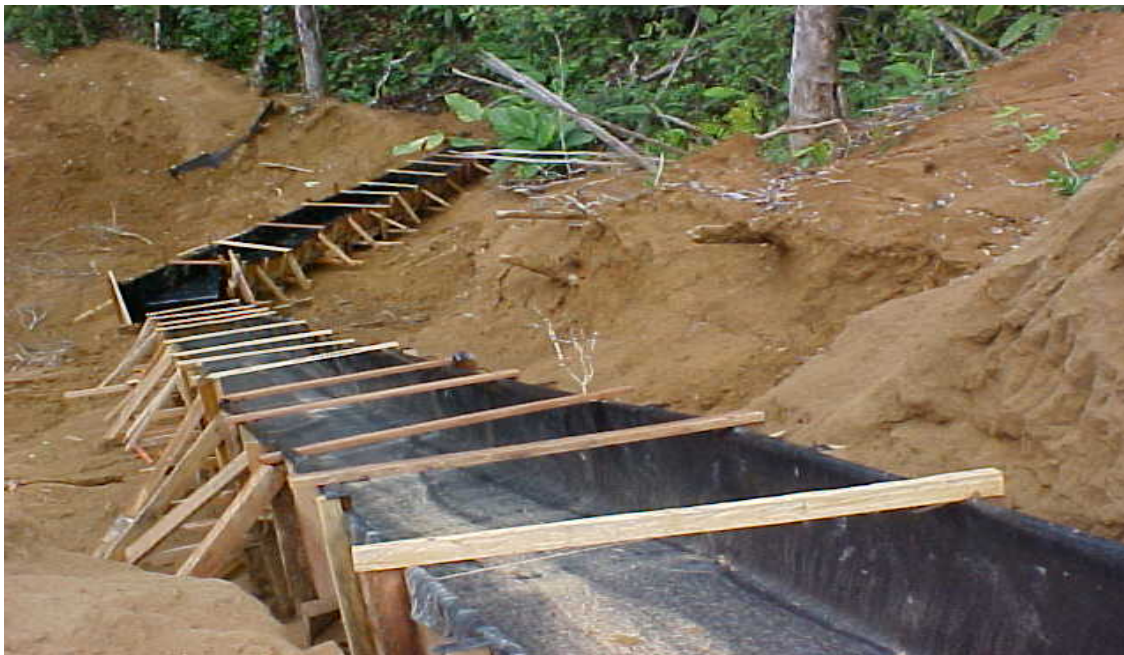
Para esta etapa se emplearon retroexcavadoras del contratista principal más mano de obra nativa. Debemos indicar que esta etapa es complementaria de la anterior lo que se pretende es cortar toda posibilidad de que las lluvias arrastren fino a lo largo del Derecho de Vía, para ello se procedió a ejecutar albardones de cierre y obras de descarga como por ejemplo, cajas sedimentadoras y acueductos de madera revestidos interiormente con geomembrana, canales revestidos con geomanta C125 y C350 Ver Foto 6

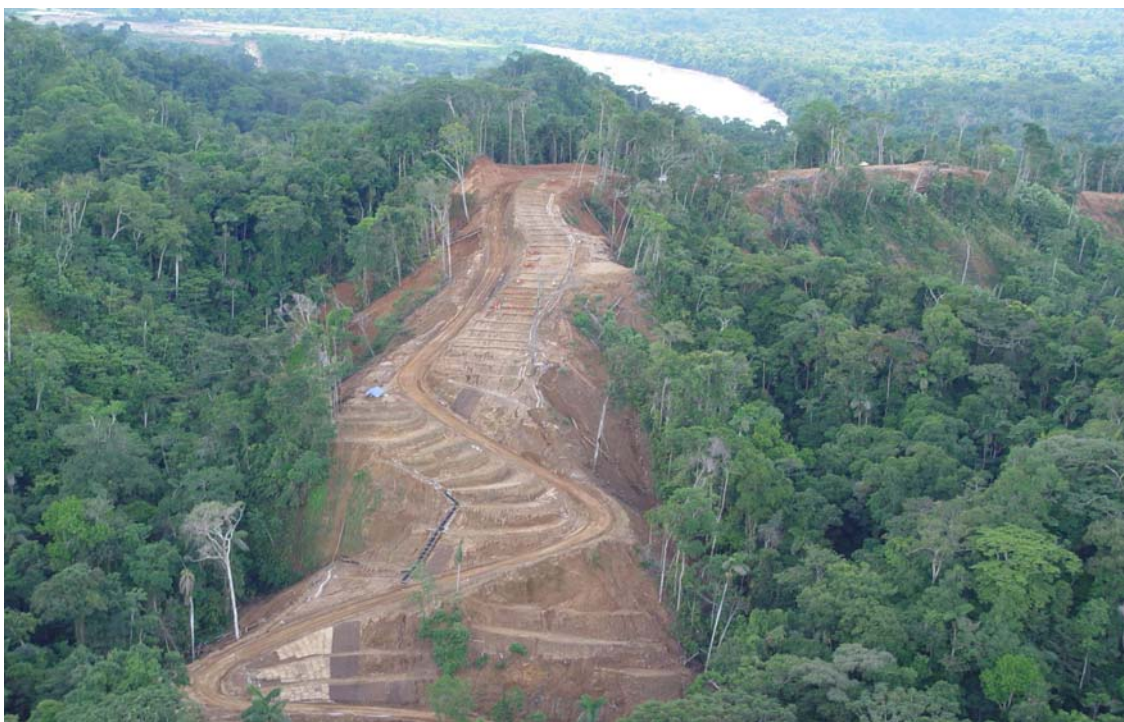
Foto7

En las fotos corresponden a la KP 4+000 “El Caracol” donde aparecen una gran variedad de obras de control de erosión DEFINITIVAS Foto 7.

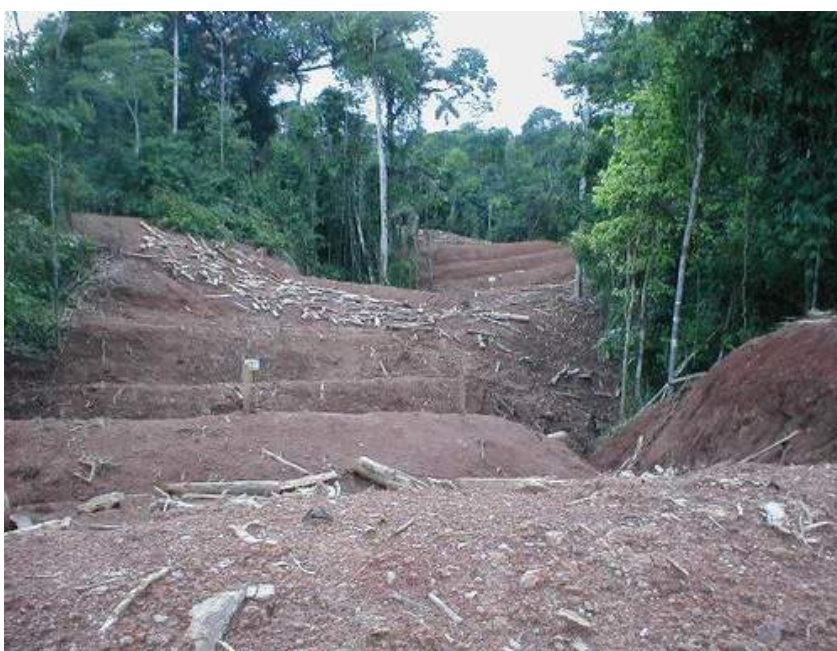
Foto 8

Esta foto representa la etapa de CIERRE de los flow line.

De acuerdo a las pendientes se fueron practicando cortacorrientes con albardones con el suelo de los botaderos, producto de la apertura de pista, de esta forma se evitó la contaminación de las aguas ya que el suelo de corte estaba contenido en botaderos, la contención se hizo con trincheras de madera revestidas en geotextil para evitar la fuga de finos Ver Foto 8.

Los troncos retirados de estas quebradas y la ruma acopiada en los botaderos generaron una barrera más a la velocidad de las aguas de lluvia y con el tiempo aporta nutriente al suelo ya que fueron colocados en el derecho de vía Ver Foto 8.
