## CRUCES DE RÍOS: PONIENDO EL FOCO EN LAS MIGRACIONES LATERALES DE LOS CAUCES

Martín Carnicero, Transportadora de Gas del Norte, [martin.carnicero@tgn.com.ar](mailto:martin.carnicero@tgn.com.ar)

### Sinopsis

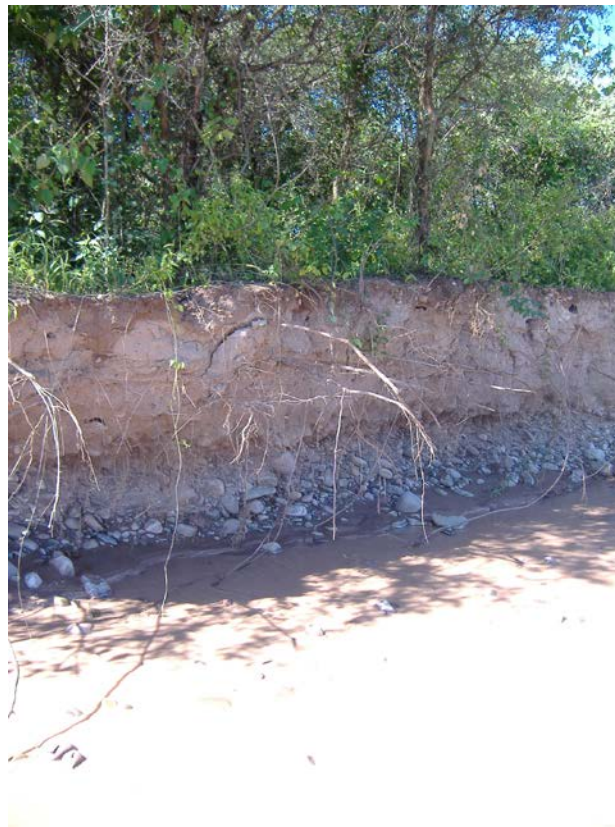
Figura 5. Contraste entre material de lecho y margen

Esta digresión es a veces confusa porque las cañerías aparecen expuestas en medio del cauce luego de una tormenta, y lo intuitivo sería pensar que el río socavó el lecho. Lo que pasa es que, al momento de detectar la novedad, la margen ya se corrió y no se puede saber cuál era la posición anterior fehacientemente. Otra manera de entender el problema de las migraciones laterales es identificar el contraste entre los distintos suelos que componen el lecho y las márgenes de un río. Por ejemplo, en los ríos de montaña o al pie de los cerros, la granulometría del lecho es más gruesa (piedras) que la de las márgenes (suelos no cohesivos) lo que se traduce en que al agua le sea más fácil erosionar lateralmente que en profundidad.

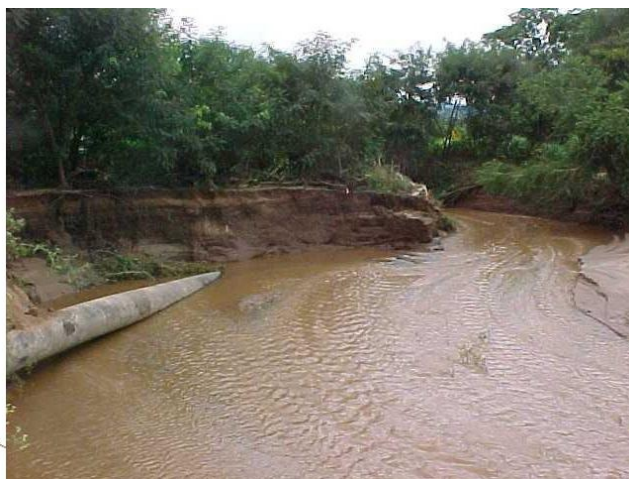
Figura 6. Caso 1 – Curva – Río Piquirenda Viejo, Salta

1. **Cruces de ríos - Cauces curvos:** en este caso, si bien el río es curvilíneo, el proceso erosivo se concentra a lo largo del tiempo en la margen externa (o cóncava). La curva es siempre la misma que avanza en el tiempo en el mismo sentido hasta destapar el cuello de cisne.
2. **Cruces de ríos y traza paralela al río- Cauces meandrosos:** en este caso los meandros evolucionan de manera tal que sus curvas no permanecen en el tiempo en el mismo lugar. Un año pueden afectar una margen y en el futuro, pueden afectar la opuesta. Es decir, son muy dinámicos y varían en el tiempo. Pueden avanzar en el mismo sentido de la corriente o pueden apilarse hacia atrás (hacia aguas arriba) en caso de que se vean restringidos (canalizaciones, puentes, vegetación, etc.).

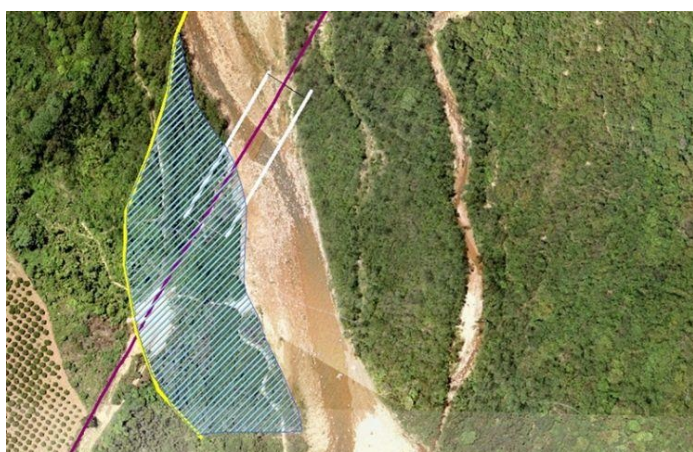
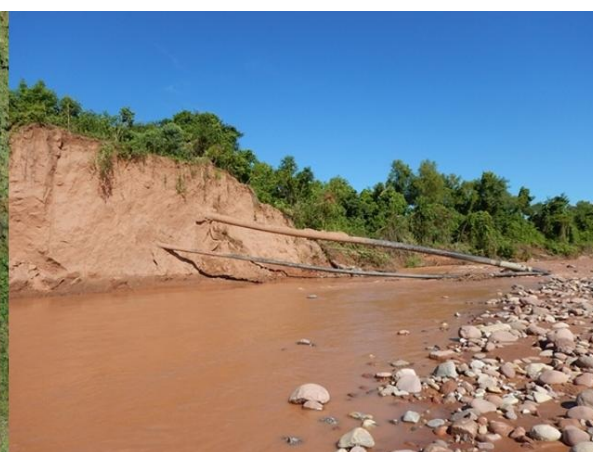
Figura 7. Caso 1 – Curva – Río de las Piedras, límite norte entre Salta y Jujuy

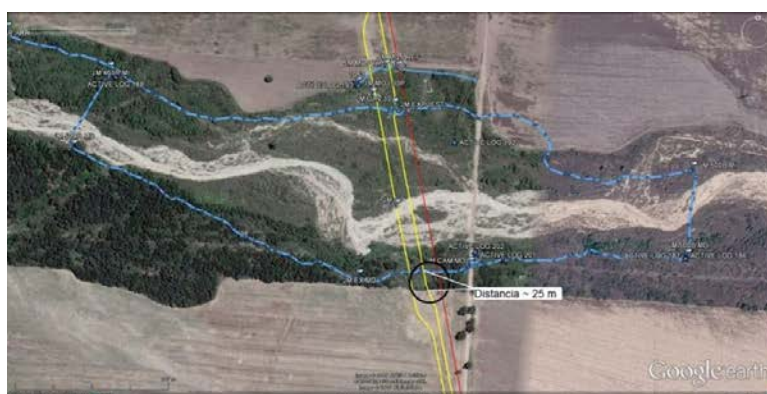
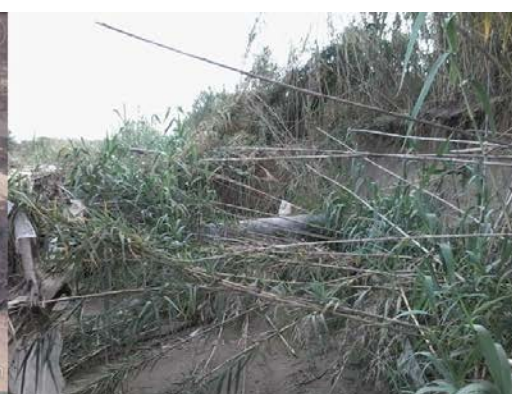
Figura 8. Caso 1 – Curva – Río Jesús María, Córdoba (la línea punteada es la nueva margen erosionada)

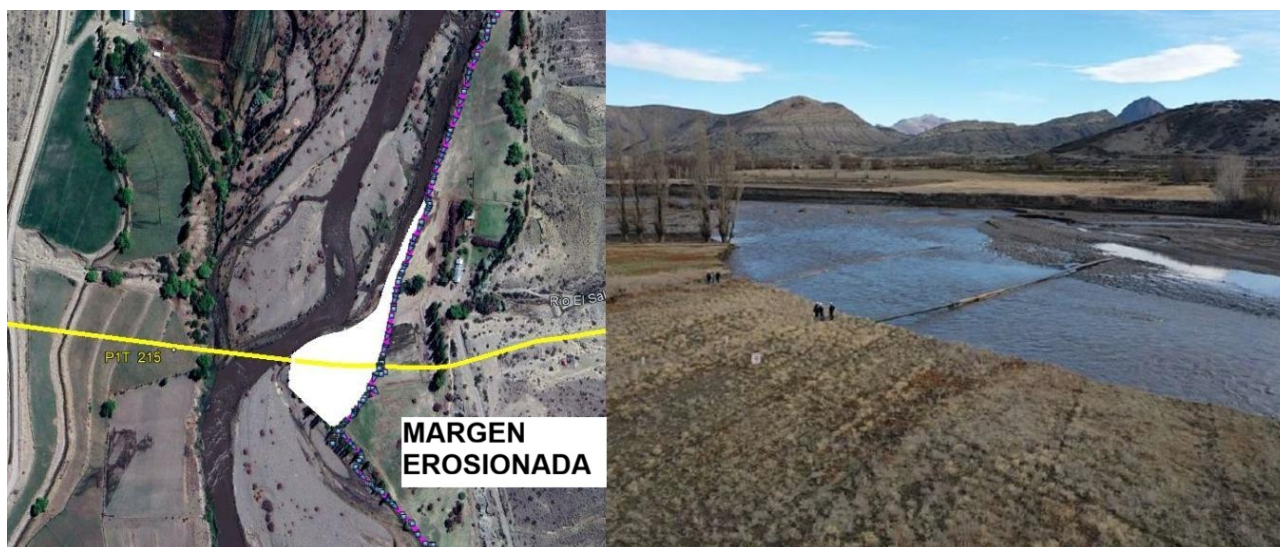
Figura 9. Caso 1 – Curva – Río Curi-Leuvú, Neuquén

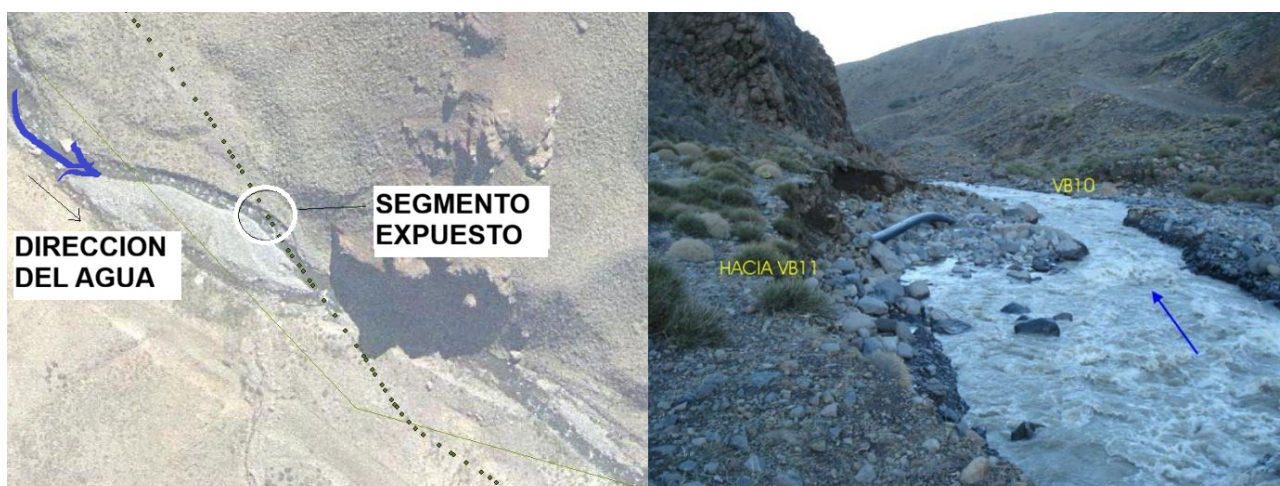
Figura 10. Caso 1 – Curva – Río Lileo, Neuquén

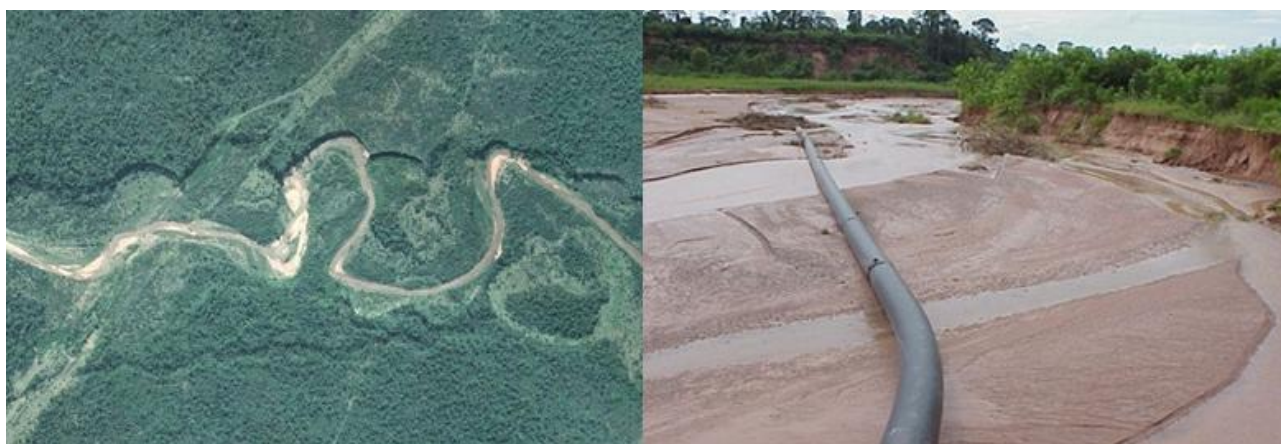
Figura 11. Caso 2 – Meandros – Riacho Seco, Salta

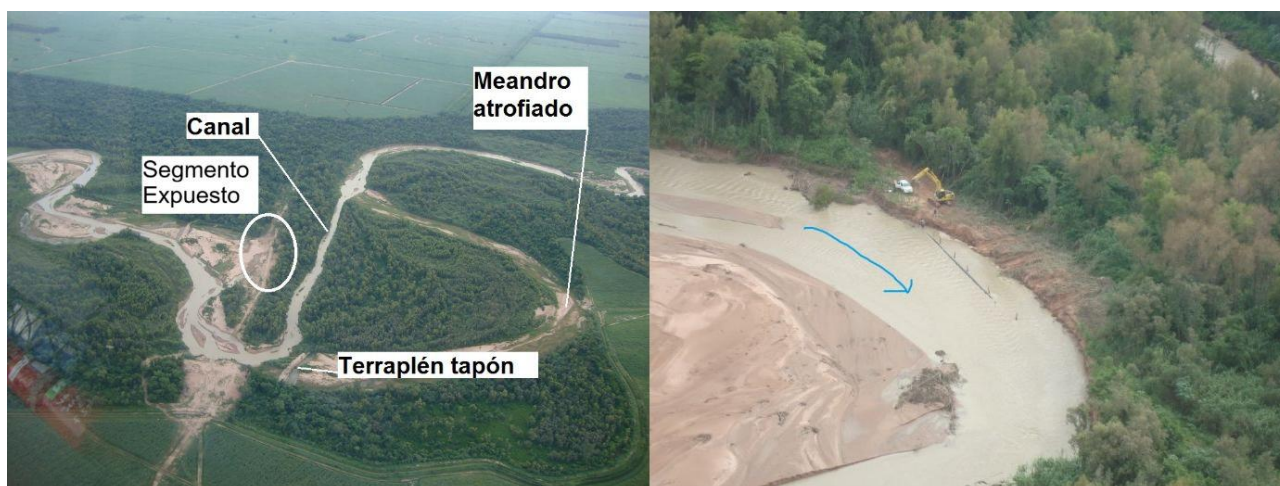
Figura 12. Caso 2 – Meandros (apilamiento por obras de terceros) – Río Santa María, Salta

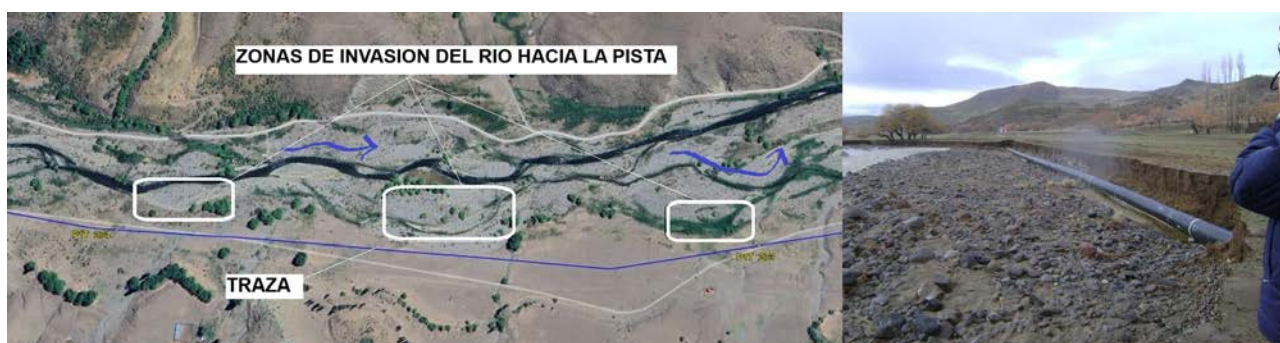
Figura 13. Caso 3 – Invasión del río hacia la pista – Río Lileo, Neuquén

3. **Traza paralela al río (sin cruce especial) – Invasión del río hacia la traza:** en este caso el río se desplaza lateralmente, pero el ducto no lo cruza, es decir su traza va paralela al curso de agua. Al moverse lateralmente, eventualmente destapa segmentos de cañería que originalmente no estaban diseñados como parte de un cruce especial (menor factor de diseño, mayor espesor de pared, contrapesado).

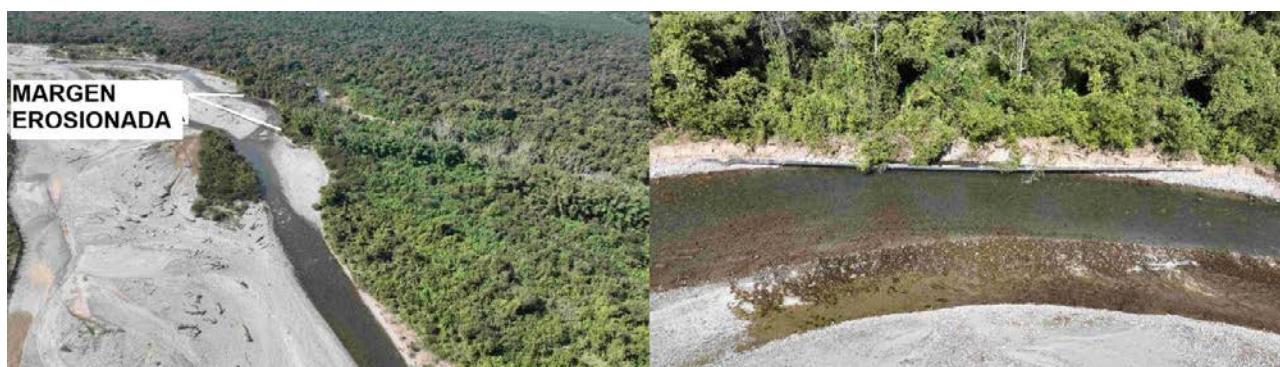
Figura 14. Caso 3 – Invasión del río hacia la pista – Río Blanco, Salta

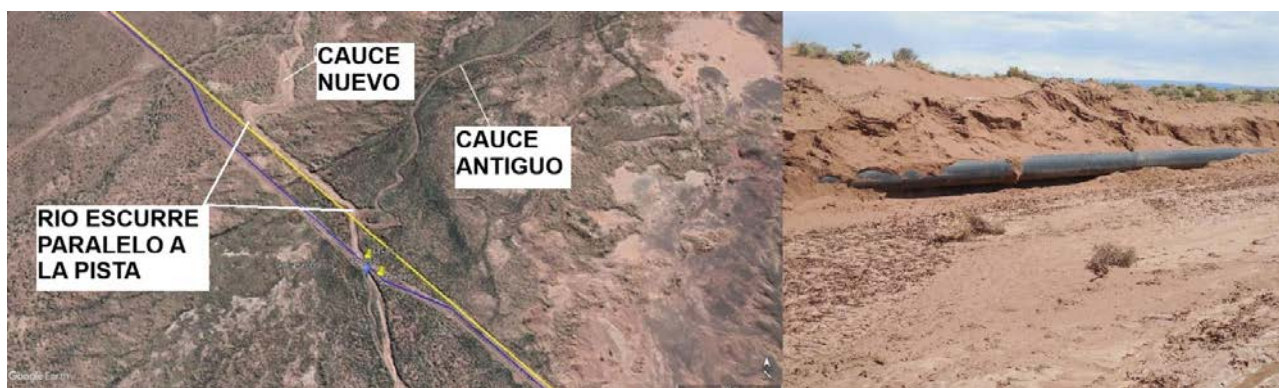
Figura 15. Caso 4 – Fuga del río por la pista – Bajo de Añelo, Neuquén

4. **Fuga del río por el derecho de vía (sin cruce especial) – Avulsión:** en este caso, el río deja de escurrir por el cauce original y se desvía por la pista de mantenimiento o derecho de vía, que le ofrece una vía de escurrimiento preferencial ante procesos naturales de sedimentación o como consecuencia de la presencia de diques que cambian las condiciones de escurrimiento de los ríos disminuyendo las pendientes, las velocidades del agua y favoreciendo la colmatación de los cauces por efecto de la deposición de sedimentos y detritos acarreado por el agua.

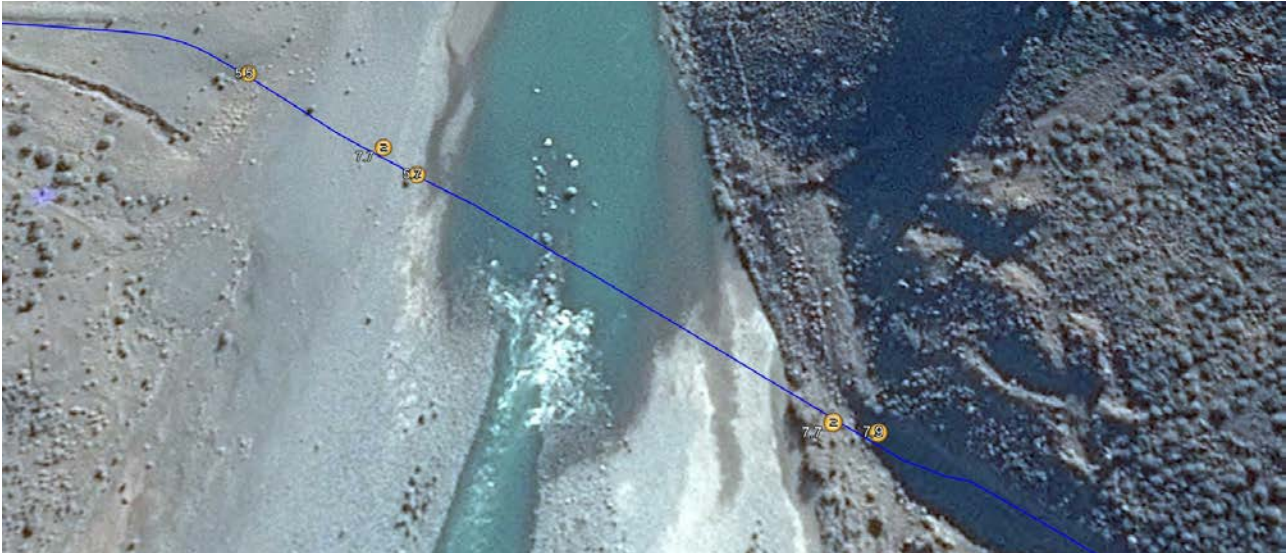
Figura 23. Visualización en GIS de valores de tapadas medidas con el detector junto con la aplicación móvil

En la actualidad hay una tendencia a realizar los relevamientos de campo mediante colectoras de datos. Son aplicaciones desarrolladas para facilitar el trabajo de los ejecutores de campo y no tener que realizar informes luego de la visita de campo. Las aplicaciones usan el GPS que traen de fábrica los dispositivos móviles tales como celulares y tabletas. Luego se integran los relevamientos con el Sistema de Información Geográfica de las compañías, que permiten visualizar los resultados en forma georreferenciada.

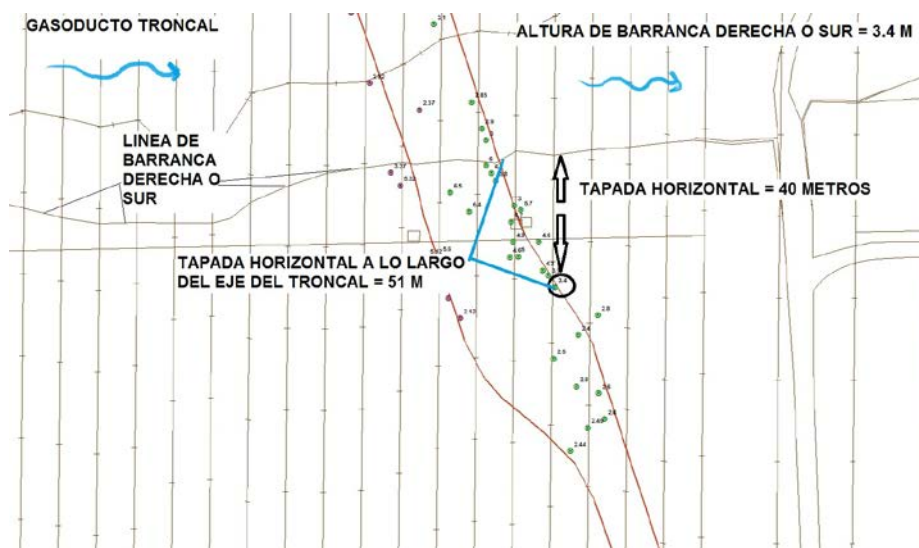
Figura 25. Medición de la distancia horizontal en donde la tapada vertical iguala a la altura de la barranca

Este procedimiento asume que el terreno permanece aproximadamente horizontal en entre la margen y el punto final donde la tapada iguala a la margen, lo cual es cierto en muchos casos. Si el terreno es empinado se deberá adicionar el desnivel entre los puntos final y el borde de la barranca.

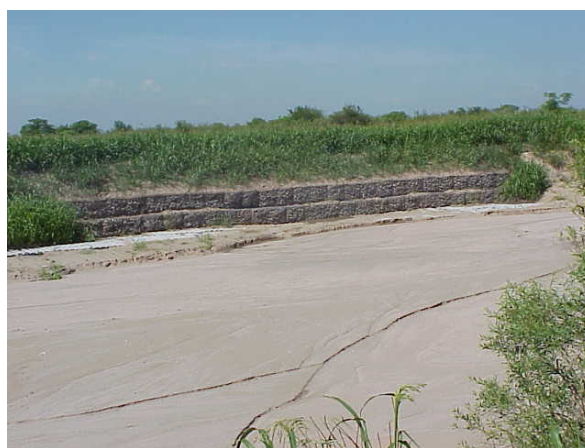
Figura 27. Protección de margen derecha construida sobre el Troncal junto con el cruce nuevo

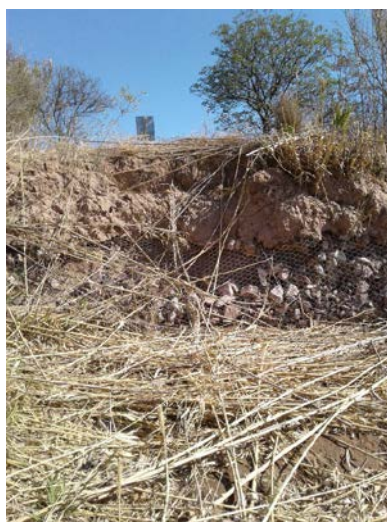
Figura 31. Obra de protección de margen desmoronada

Comparando las tapadas disponibles con la tabla de corrimientos históricos se tiene que las tapadas horizontales disponibles son compatibles con los corrimientos de márgenes experimentados desde 1999. Esto saca a este cruce de una situación de riesgo inminente pudiendo planificar las obras de adecuación en el tiempo. Sin embargo, se observa que la obra de protección de margen derecha ha restringido el ancho disponible en la zona de los cruces, siendo evidente que no pudo conducir la crecida de 2015. La tendencia identificada es que, hacia aguas arriba de los cruces sobre margen derecha, existe la posibilidad de que el río se meta por detrás de la obra de protección reduciendo la tapada horizontal en forma brusca y significativa. Esta tendencia se verifica con los relevamientos de campo que indican el colapso parcial de las obras de protección. Se prevé eliminar la protección existente e implementar una nueva dándole mayor sección al río hacia al sur. También, se propone reemplazar el muro de gaviones por una protección de geotubos que tienen una mayor flexibilidad.

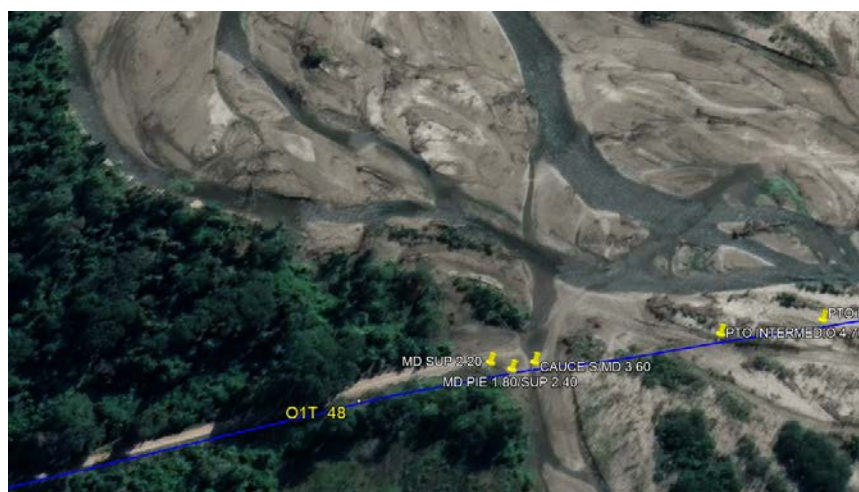
Figura 35. Ubicación de los valores de la tapada vertical

Luego queda evaluar la tapada horizontal disponible y compararla con el segmento afectado por un eventual destape. Para ello se recurre a las mediciones de tapada vertical efectuadas con coordenadas obtenidas de un GPS manual o colectora de datos ubicadas en el espacio.

Cabe destacar que los valores de tapada vertical medidos en la zona próxima a la margen derecha eran todos buenos y mayores a 1.80 metros, lo cual puede resultar engañoso, porque la principal amenaza hidrotécnica es el corrimiento lateral y no la socavación vertical. Finalmente, se debe poner toda la información anterior junta en un gráfico de corte longitudinal a lo largo del ducto para estimar la tapada lateral disponible. Es importante ubicar los puntos de medición de tapada dentro del progresivado del ILI, haciendo uso de las coordenadas planas de dichos puntos y de las soldaduras.

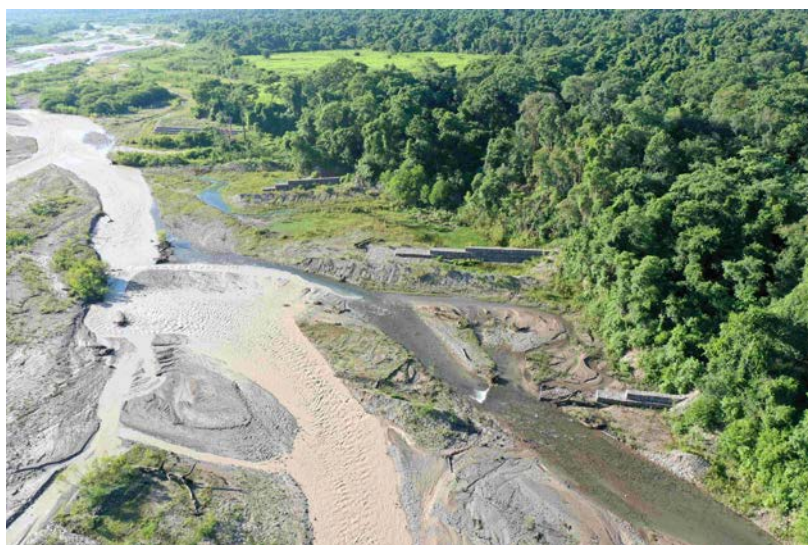
Figura 37. Vista hacia aguas debajo de la obra de protección de la margen derecha

- Una serie de espigones aguas arriba del cruce que aleje el agua de la margen hacia el centro del río
- Protección con un muro de gaviones del cuello de cisne del ducto
