# PROTECCION ANTICORROSIVA DE TUBERIAS Y ACCESORIOS MARINOS NUEVOS Y EN OPERACIÓN

Robert Dunning - [rdunning@coatsol.com](mailto:rdunning@coatsol.com) - Fundador y Dir. Ejecutivo – Coating Solutions Ltd. UK

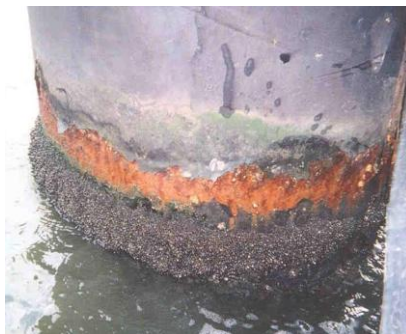
Fig. N° 1 – Revestimiento fallando en la zona de salpicadura

La vida marina, los percebes y otros organismos, se adhieren a la superficie de acero y, al arrancarse bajo la acción de su propio peso, despegan los recubrimientos de la misma (Fig. No. 1).

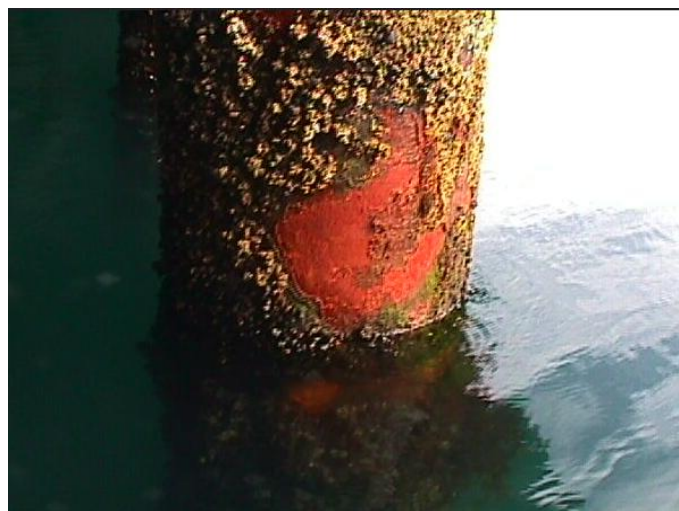
Fig. N° 2 – Revestimiento fallando en la zona de salpicadura – Corrosión rápida

La reparación y/o el recambio de un recubrimiento fallando en la zona de salpicadura (Fig. Nro. 2 y 3) son procesos complicados, costosos y peligrosos. Veamos:

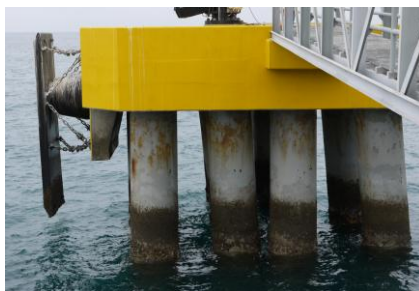
Fig. N° 4 – Los pilotes ubicados en delfines suelen estar inclinados y muy cerca los unos de los otros, lo que hace que el acceso para la limpieza y la aplicación sean complicadas

El delfín que se ilustra en la Fig. Nro. 4 tiene pilotes tan juntos que sería casi imposible envolver una cinta alrededor de la superficie de cada uno. Es una tarea especialmente difícil, inclusive si hubiera suficiente espacio para su aplicación, para garantizar que la superposición de las cintas se realice correctamente.

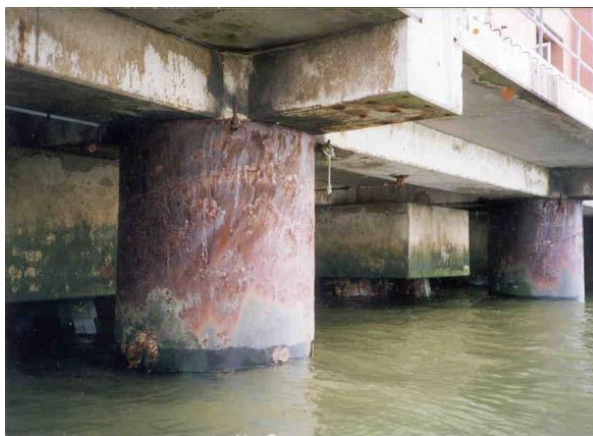
Fig. N° 5 – La mala ó nula visibilidad hacen que las aplicaciones submarinas sean casi imposibles de realizar con precisión.

Este delfín en Irlanda, cuya fotografía se puede observar en la Fig. Nro. 5, tenía también el efecto adicional causado por fuertes corrientes marinas pasando por el delfín, lo que habría hecho prácticamente imposible la aplicación de una cinta en espiral, dada la visibilidad nula reinante. Los buzos tendrían que haber estado trabajando prácticamente a ciegas, tratando de pasarse las bobinas de cinta entre ellos sin visibilidad alguna.

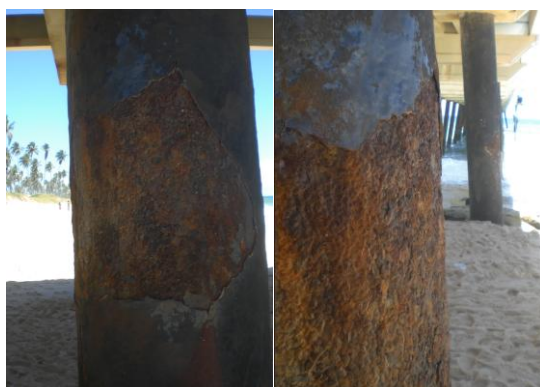
Fig. N° 6 – La aplicación de epoxis de gran espesor sin eliminar los cloruros y sin perfiles de anclaje adecuados conduce a un fracaso inevitable

Las fotos de las Fig. Nro. 6 y 7 nos muestran pilotes en Brasil recubiertos con aproximadamente 5 mm de pasta epoxi, la cual parecía haber sido aplicada con manos enguantadas. Se podía ver claramente que la corrosión continuó por debajo de la pasta epoxi hasta que la expansión de la corrosión termina destruyéndola y fallando de manera impactante, cayendo en forma de láminas, debiéndose considerar así mismo que el acero corroído aumenta hasta seis veces su volumen.

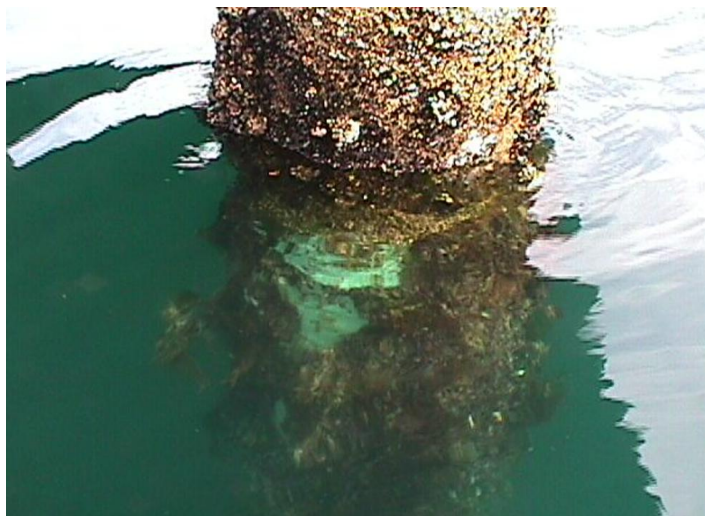
Fig. N° 7 – Fotografía tomada de una pulsera de epoxi grueso que se estaba cayendo en trozos. Efectivamente, se creó una celda de corrosión seria donde la corriente de PC no podía llegar debido al alto espesor del epoxi. Lo mejor, en este caso, sería retirarlo por completo.

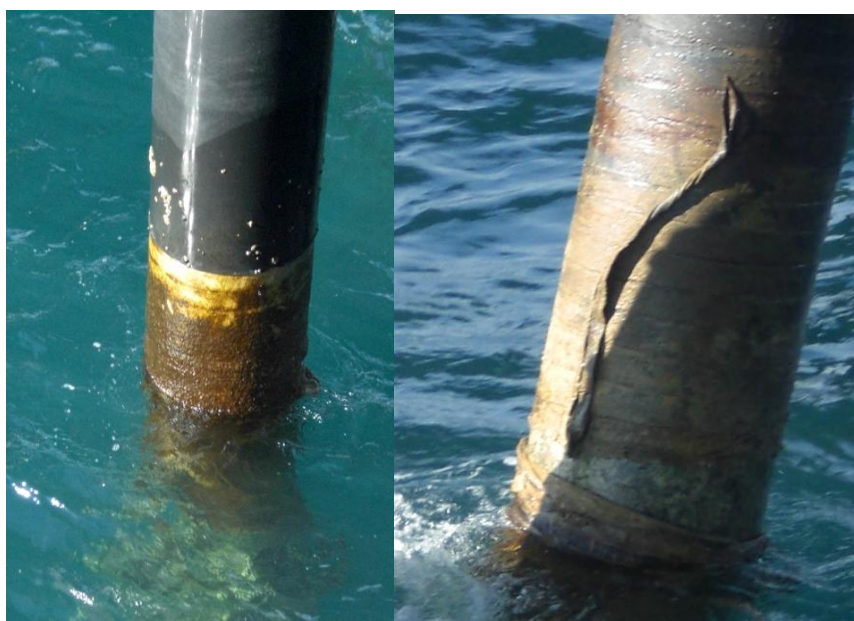
Se ha podido constatar sistemas de cinta de petrolato aplicados en espiral como el que se ilustra en la fotografía de la Fig. Nro. 8, fallar en tan sólo 3 meses desde su instalación. En primer lugar, los buzos aplican una capa inicial sobre la superficie de acero, usando sus manos enguantadas, una operación definitivamente desordenada. Luego aplican una capa de una cinta de tela impregnada con un gel de petrolato en espiral. En teoría, esta aplicación debería proteger bien el acero, ya que desplazaría el agua y, sin la presencia de agua con oxígeno sobre la superficie del acero, la corrosión debería detenerse. Sin embargo, las cintas de petrolato necesitan protección mecánica, como se puede apreciar en la foto de la izquierda. La lámina exterior típica está hecha de un plástico no reforzado que con el tiempo tiende a fallar. La fuerza que ejerce el agua (olas y corrientes) impacta constantemente sobre la cubierta exterior, junto con la radiación UV y la expansión por calentamiento en el lado expuesto al sol, lo que genera que la cubierta se afloje gradualmente y se deslice hacia abajo del pilote. Tarde ó temprano, esta cubierta exterior falla dejando las cintas expuestas a las olas y corrientes. Eventualmente, las cintas se van desenrollando hacia el agua.

Fig. N° 8 – El resultado de las cintas aplicadas en espiral mucho dependen de las capas externas de protección mecánica, las cuales tienden a desprenderse y caerse, dejando las cintas de petrolato sin protección.

Tarde ó temprano, la fuerza del agua desgarrará la cubierta exterior, exponiendo las cintas de petrolato aplicadas en espiral debajo de la misma, las cuales finalmente se desenrollarán y terminarán en el agua.

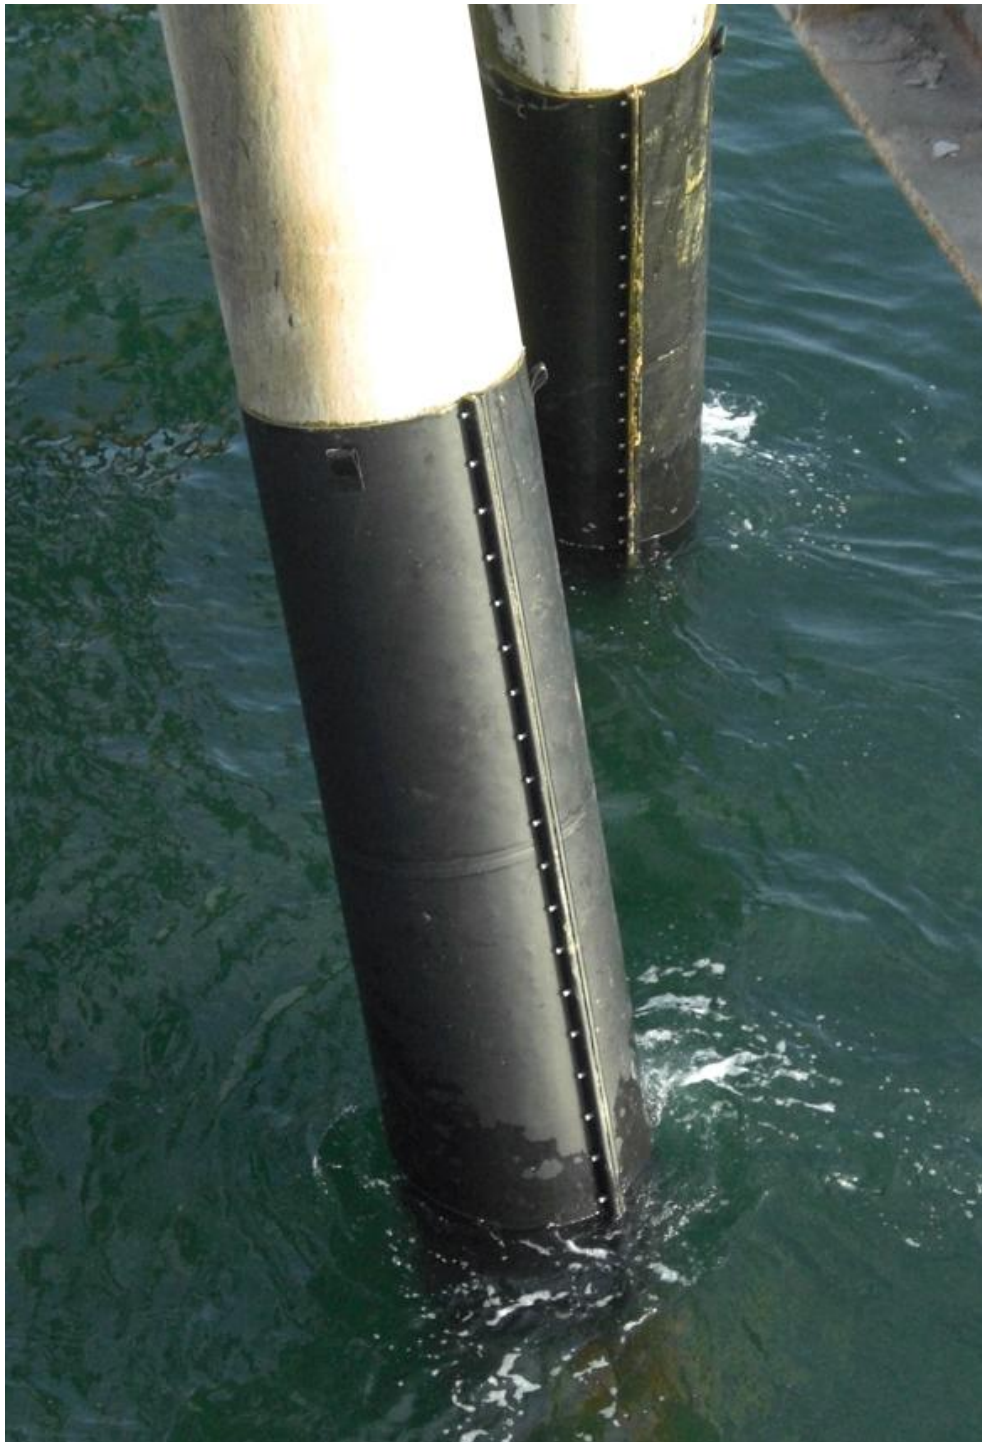
pieza, instalable por buzos en combinación con operadores que trabajan desde plataformas flotantes ó canastas suspendidas desde una grúa ó desde un sistema de cuerdas (Rope Access). Una solución efectiva y económica, que prácticamente no tiene necesidad de ningún mantenimiento por los próximos 20 años (Ver Fig. Nro. 9)

Fig. N° 9 – Chaqueta desmontable de una sola pieza con capa exterior reforzada y cierre atornillado

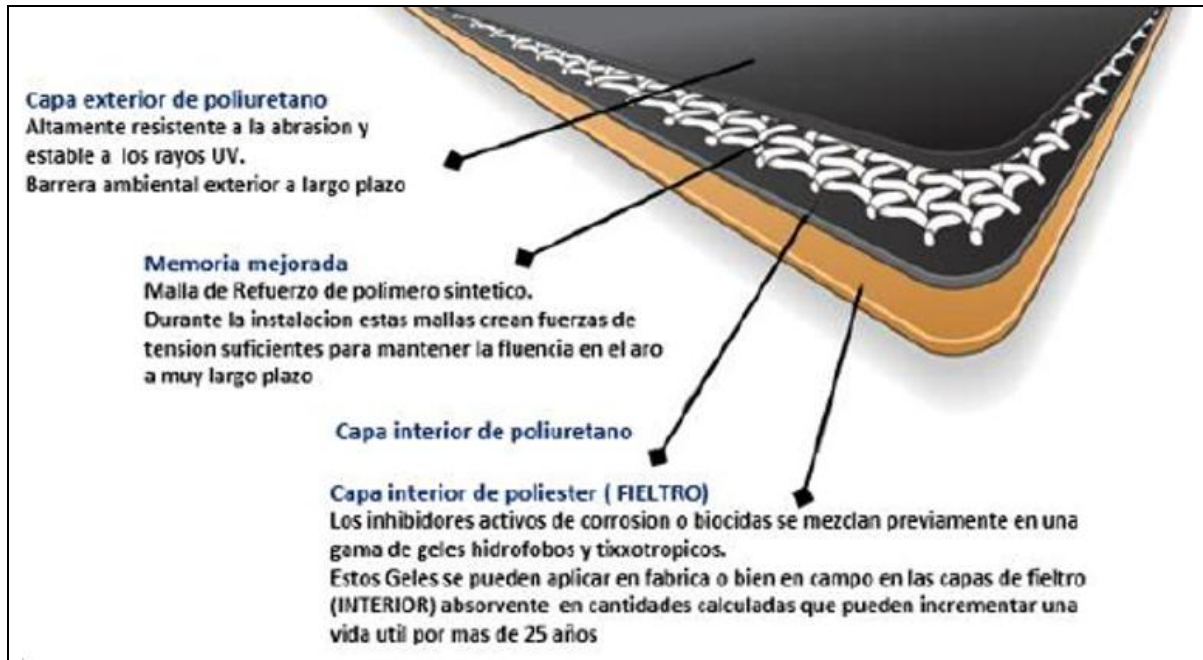
- Fabricada con materiales que resisten el ambiente marino.
- Construida en una sola pieza.
- Tensión circunferencial sobre el gel anticorrosivo.
- Sistema de bridas con pernos inoxidable.

Fig. N° 10 – Chaqueta de cuatro capas que elimina múltiples pasos en la instalación.

El diseño se basó en una funda de poliuretano reforzado con fibras de nylon, con un interior de fieltro fuertemente impregnado con un gel inhibidor de la corrosión ( $3\text{kg/m}^2$ ). Se buscó fundamentalmente facilitar y optimizar la aplicación del recubrimiento en cualquier condición del ambiente marino y atmosférico, incluyendo fuertes mareas y corrientes marinas.

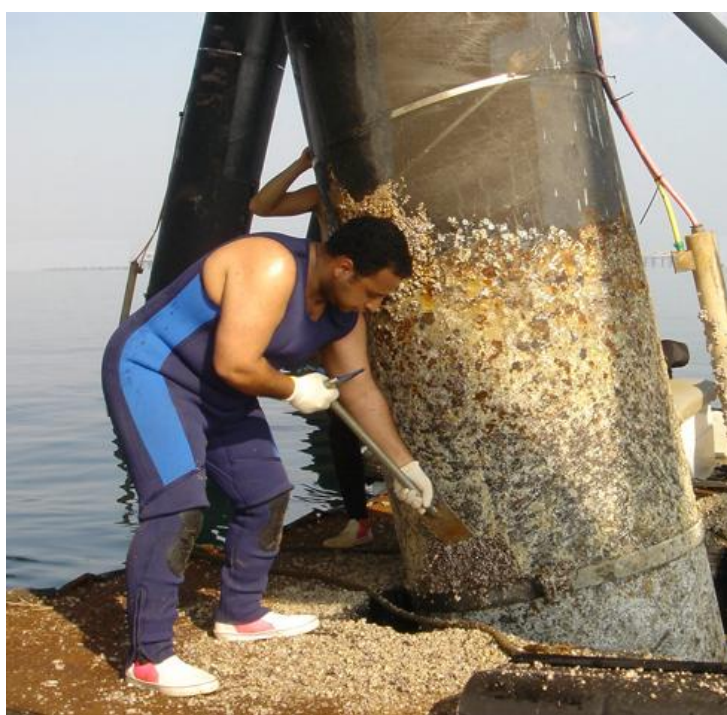
Fig. N° 12 – El raspado manual evita la utilización de un costoso, lento y contaminante sistema de arenado, granallado ó por chorro de agua

Las fotos de las Fig. Nro. 11 y 12 muestran ejemplos de una limpieza fácil y sencilla utilizando palas, las cuales proporcionan una limpieza eficaz y rápida de las superficies. Una pala con perfil redondeado es una herramienta económica que se adapta muy bien a una superficie curva.

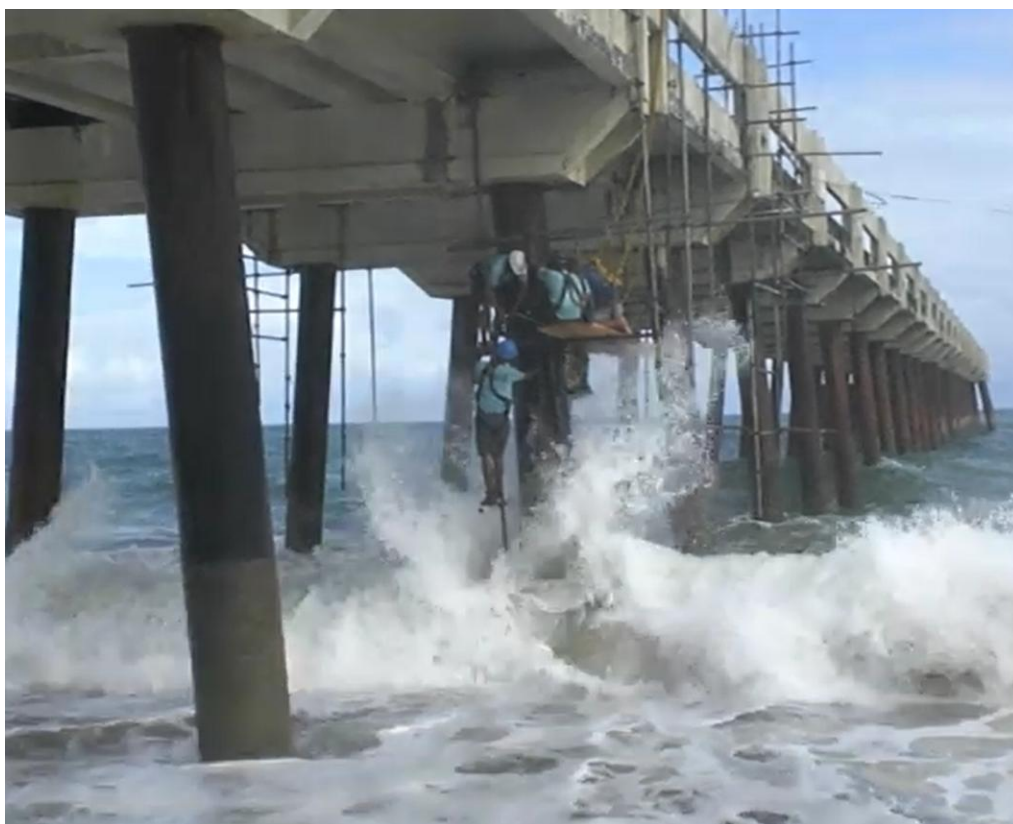
Fig. N° 14 – Las importantes fuerzas de las olas complican los trabajos de reparación y también pueden crear problemas de erosión a nivel del lecho marino

Las fotos de las Fig. Nro. 13, 14 y 15 ilustran una típica instalación cuando las fuerzas de las olas son determinantes y afectan la aplicación de cualquier recubrimiento. En este caso, y debido a su facilidad de instalación en estas condiciones extremas del mar, el sistema de chaqueta única fue seleccionado para proteger las estructuras de los rompeolas en una playa de Salvador, Brasil.

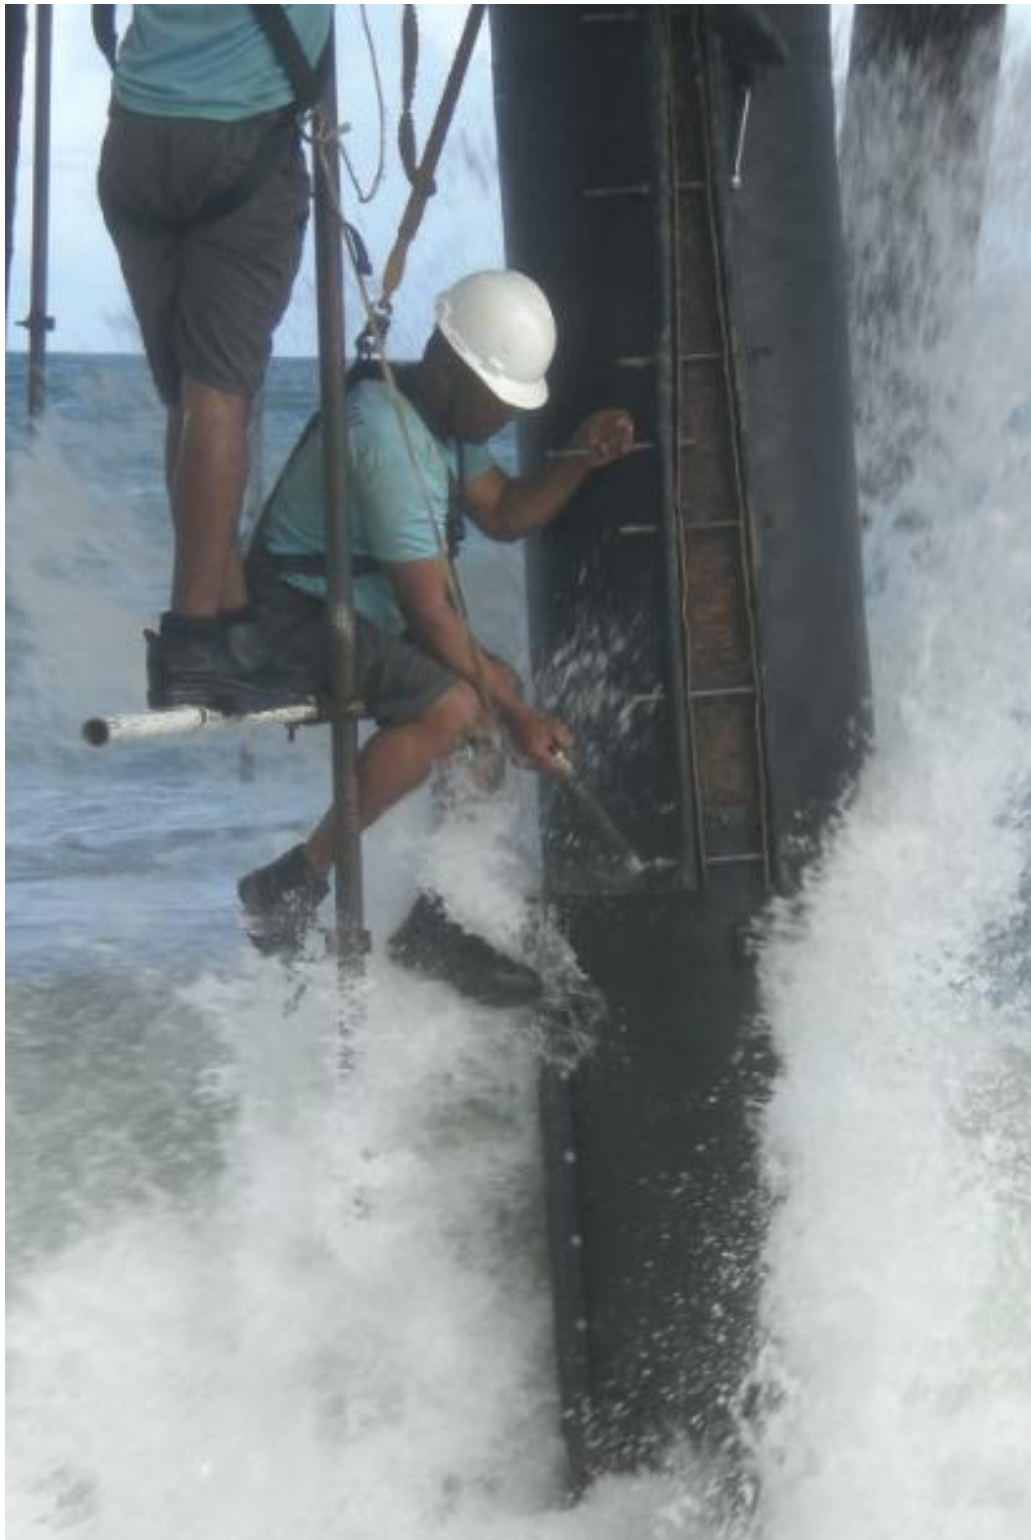
Fig. N° 15 – Frente a la acción de fuertes olas altas, se instalaron dos chaquetas en cada pilote de 22" de diámetro, comenzando desde el nivel de la playa hasta justo debajo de la superestructura de hormigón.

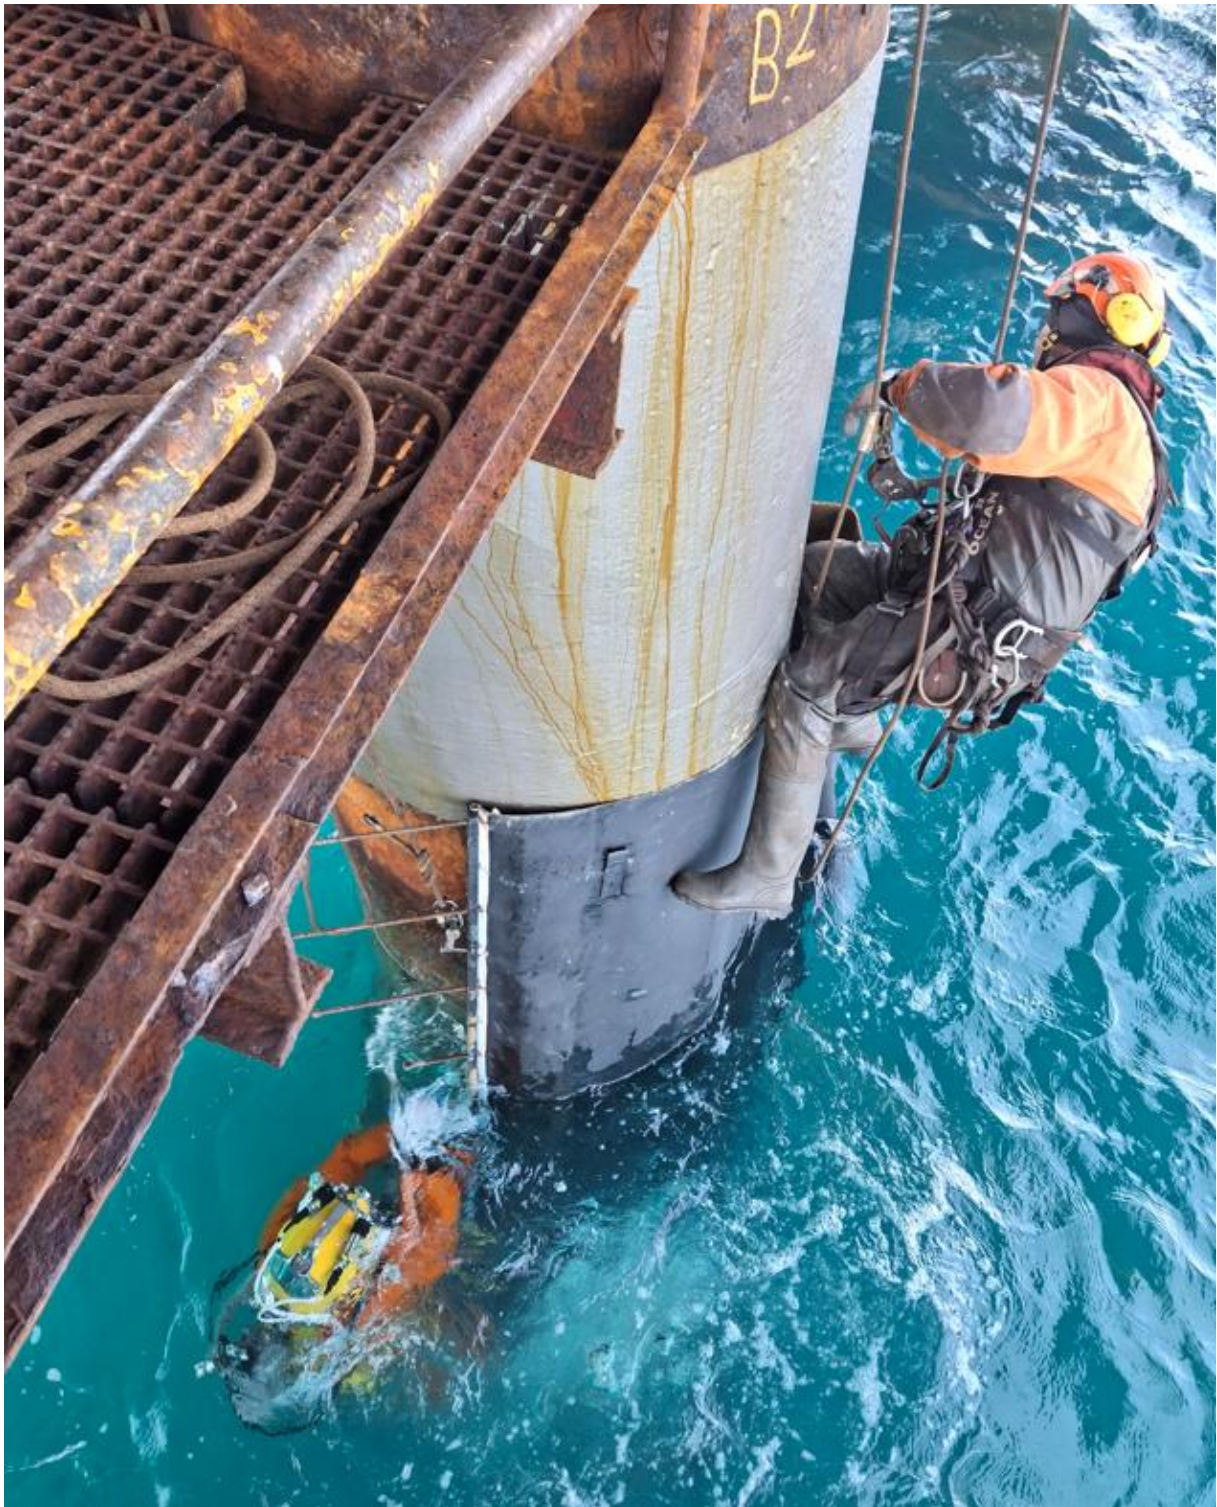
Fig. N° 18 – Buzo y técnico de acceso por cuerda posicionando la chaqueta antes de aplicar tensión

La Fig. Nro. 18 nos muestra al equipo de acceso con cuerdas trabajando junto con los buzos, ajustando el nivel de la chaqueta antes de aplicar la primera tensión sobre los pernos largo.

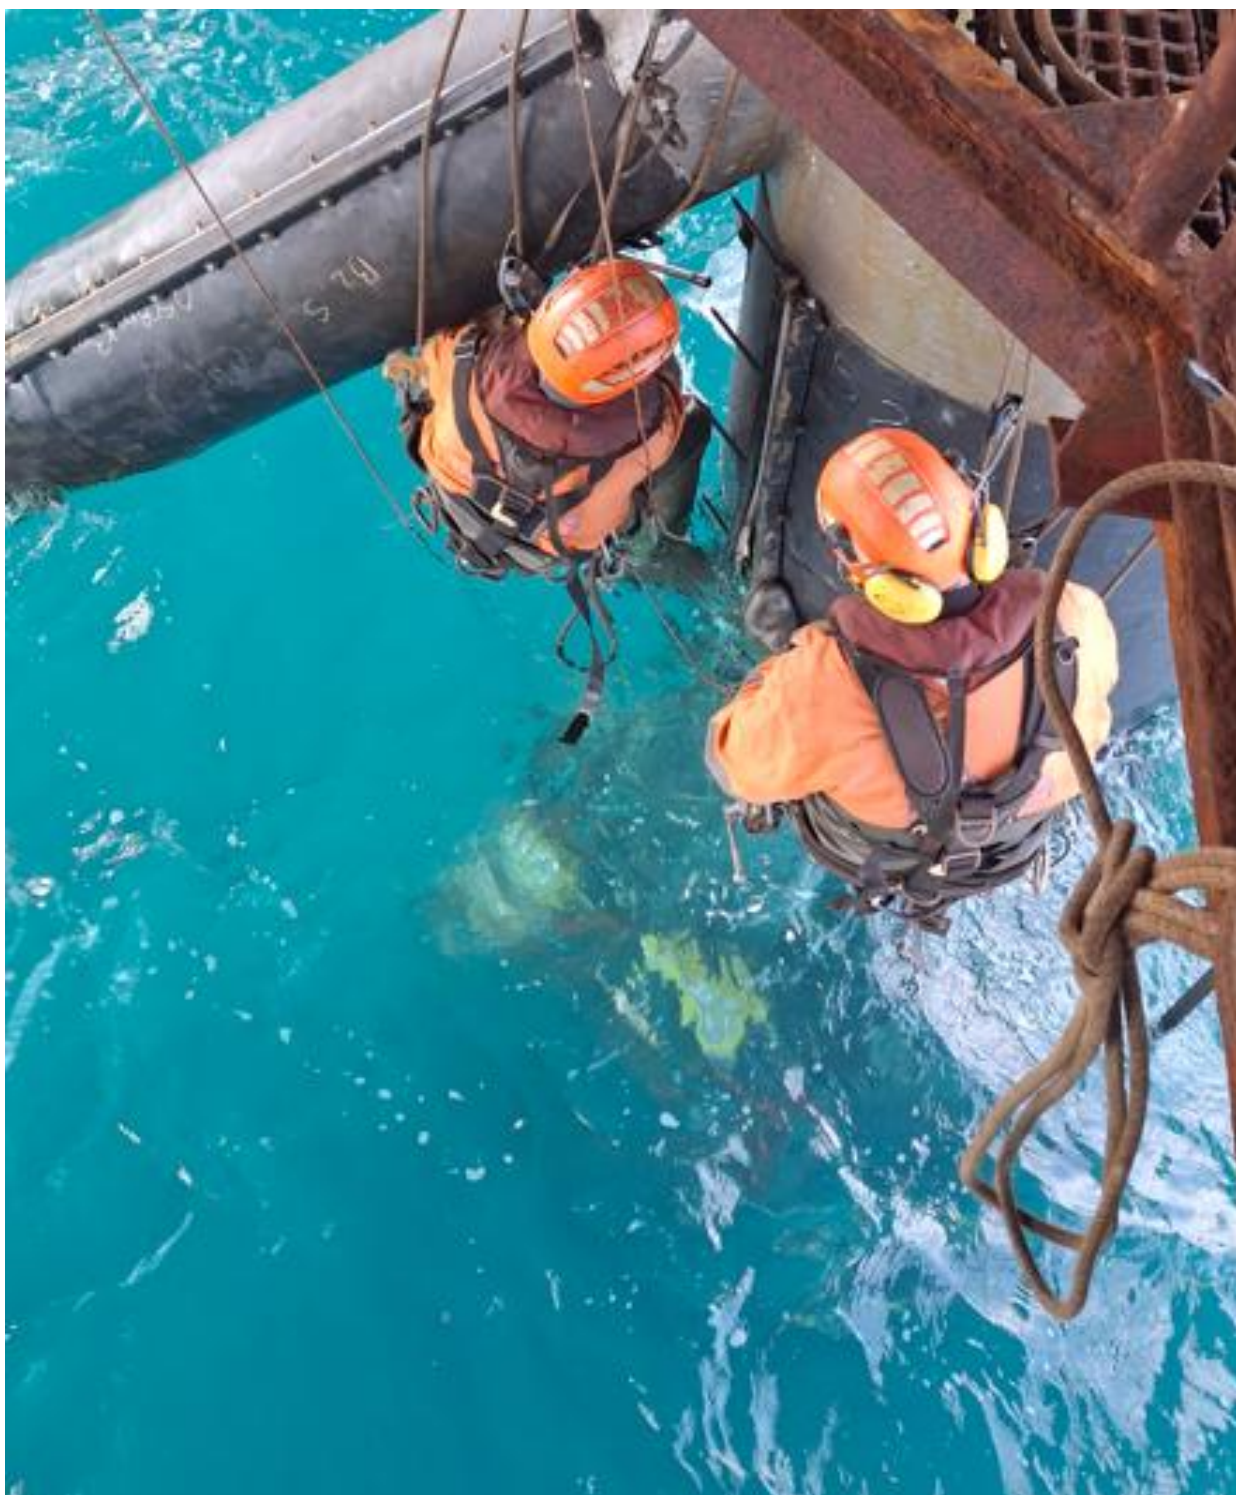
Fig. N° 20 – Chaqueta casi completamente cerrada, lista para la colocación de los tornillos permanentes de acero inoxidable

En la Fig. Nro. 20 podemos observar las bridas cerradas por encima de la línea de agua y aun ligeramente abiertas a nivel del mar. Se pueden asimismo a los buzos realizando el mismo trabajo debajo del agua.

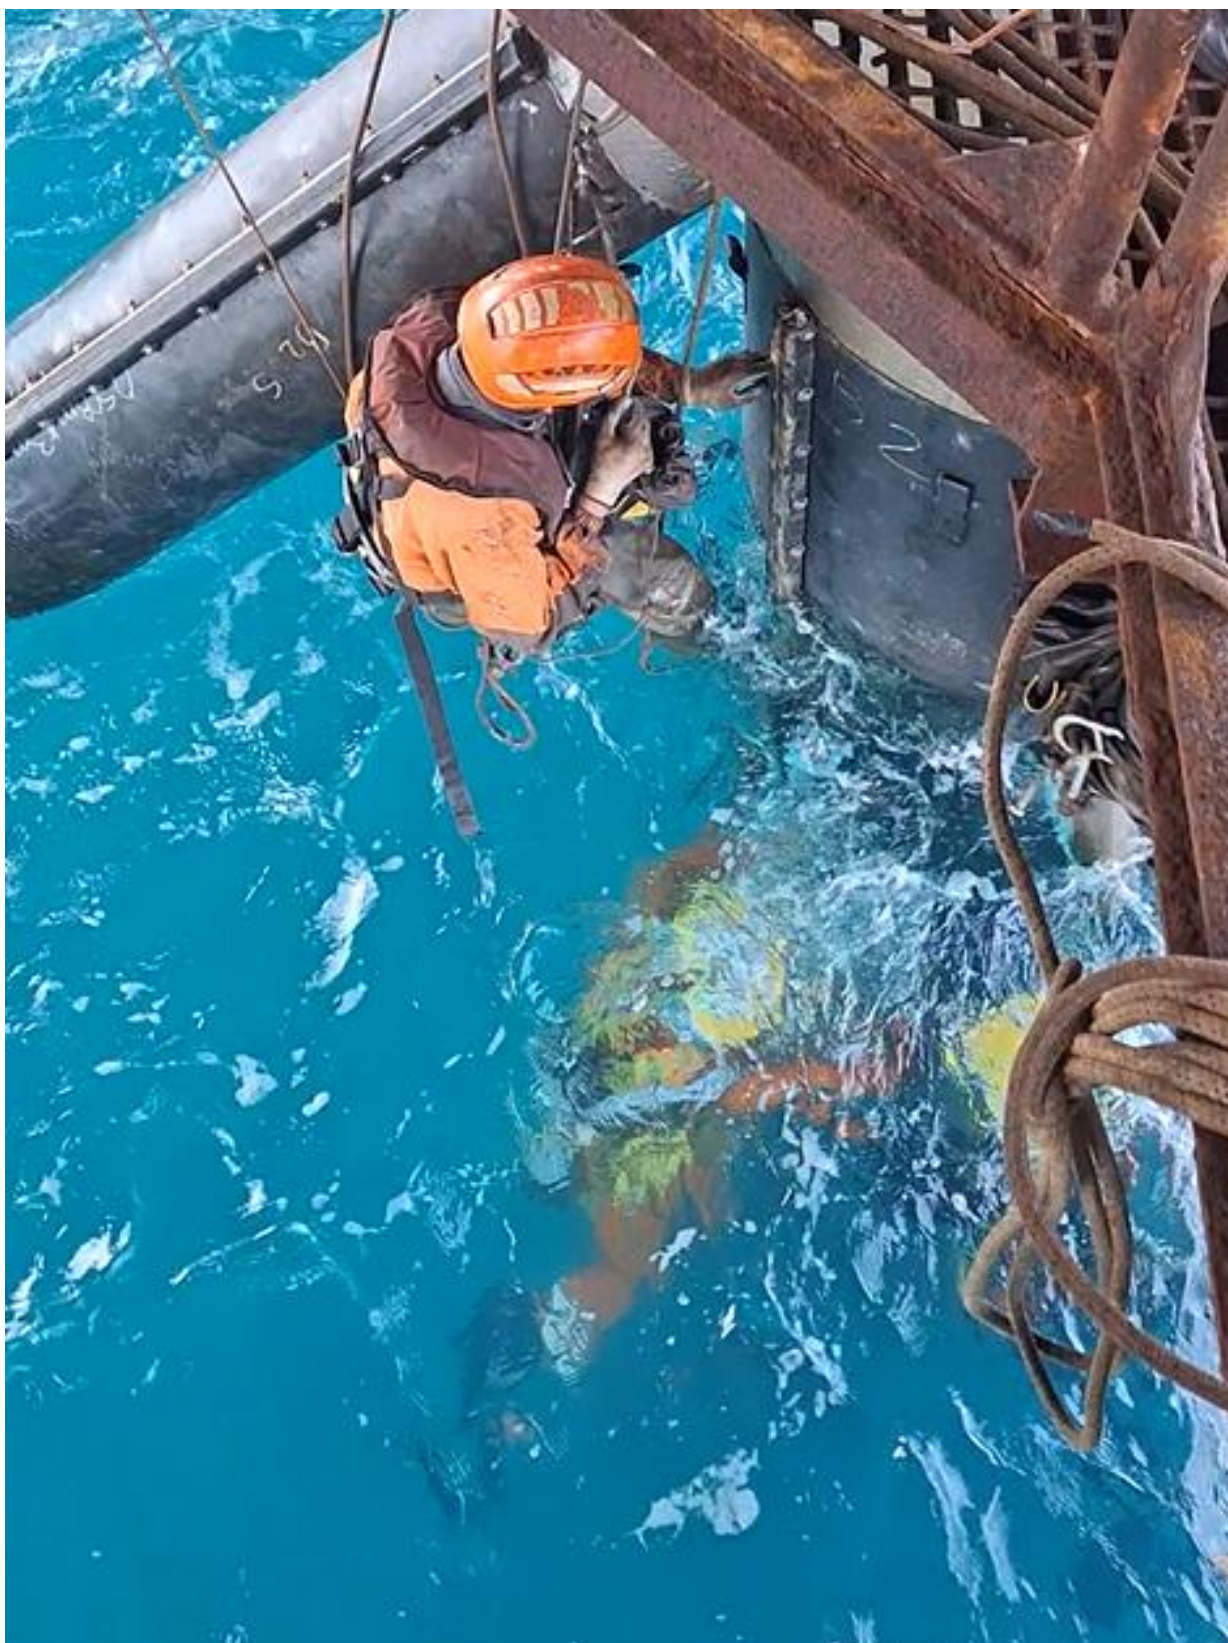
Fig. N° 21 – Pernos permanentes completamente instalados por encima del agua. Los buzos aún trabajando debajo del agua.

La Fig. Nro. 21 muestra que ya se han retirado los pernos largos y que los pernos permanentes, de acero inoxidable 316L, ya están instalados.

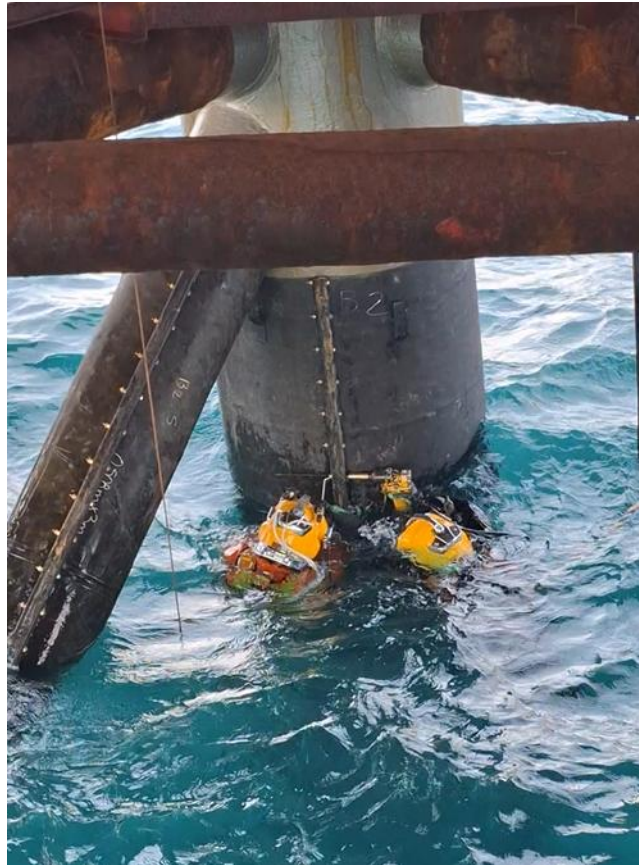
Fig. N° 22 – Buceadores terminando los últimos pernos en la zona de salpicaduras

Las Fig. Nro 22 y 23 nos ilustran el tensado final de los pernos permanentes realizado por el equipo de buzos.

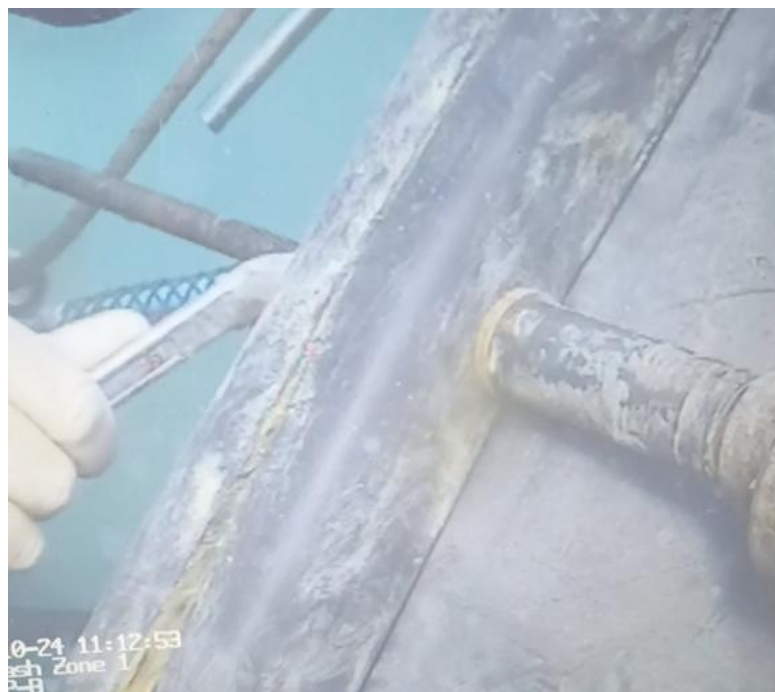
Fig. N° 23 – Foto submarina en primer plano de buzos apretando un perno largo para cerrar las bridas
