## Del incidente a la acción: Relevamiento en campo y georeferenciación para mitigar la amenaza de daño por terceros

### Sinopsis

A partir de la investigación de un incidente con terceros, se identificó la oportunidad de incorporar de manera sistemática información que, hasta ese momento, no era considerada de relevancia en la gestión de la amenaza de daño por terceros. El incidente en cuestión se produjo cuando un propietario, afectado por el trazado de los gasoductos, realizó una excavación con una máquina retroexcavadora que impactó directamente sobre el Gasoducto Troncal Norte, ocasionando daños en la tubería, incluyendo rotura del revestimiento, pérdida de metal y abolladuras.

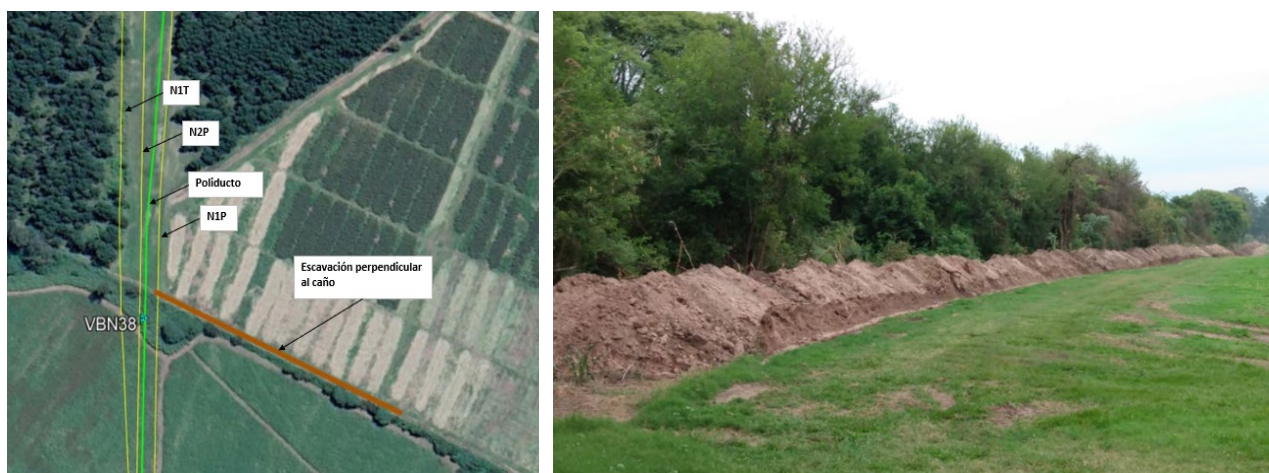
En noviembre 2020 se encontró una excavación mecánica no autorizada perpendicular a la traza de los 3 gasoductos de TGN, dentro de un inmueble privado, cuya actividad principal es la plantación de cítricos. La excavación fue realizada para construir un talud con la finalidad de controlar el ingreso no autorizado de personas al inmueble. Dichos trabajos comenzaban unos metros antes del gasoducto identificado como N1P en sentido oeste – este.

**Figura 1:** Ubicación del incidente e imagen de la excavación encontrada en el inmueble

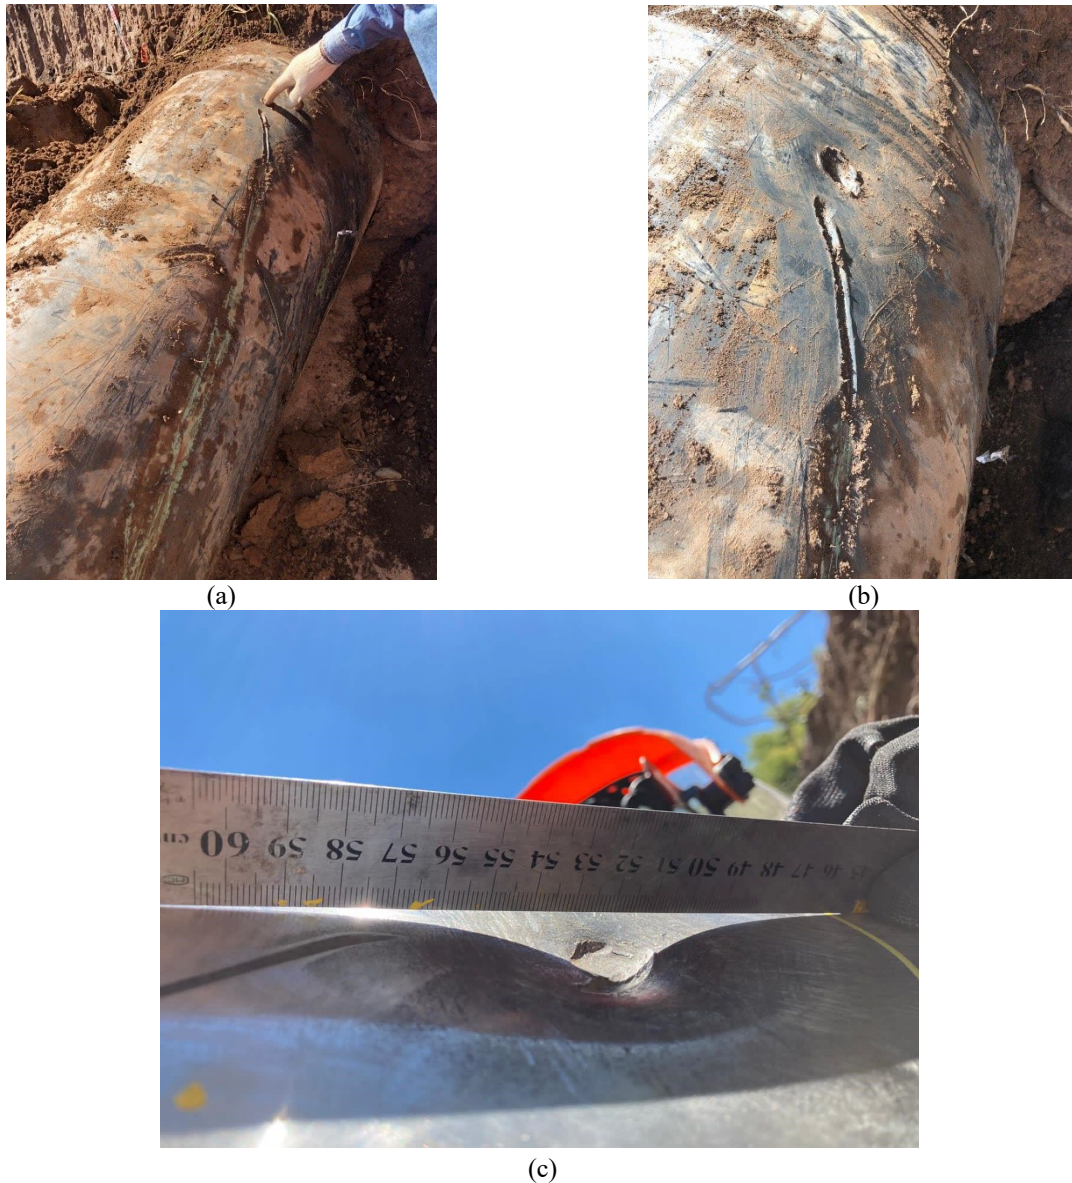
Luego de detectada la excavación se acondicionó el gasoducto para realizar la verificación preliminar del estado de la cañería, detectándose que la máquina impactó contra la cañería, dañando al menos en 7 partes del caño, una de las cuales fue una abolladura con arrastre de material con una profundidad aproximada del 1% del diámetro. Posteriormente se realizó la evaluación de defectos donde se definió el reemplazo de la cañería dañada.

**Figura 2:** (a) y (b) Daños de pérdida de material encontrados en la cañería, (c) abolladura con arrastre de material con una profundidad aproximada del 1% del diámetro
