# ENSAYOS NO DESTRUCTIVOS PARA EVALUAR LA ADHERENCIA EN REVESTIMIENTOS

Andrea Moneta  
moneta@giegroup.net  
GIE Group

Martín Chimenti  
M.Chimenti@aroline.com.ar  
ARO S.A

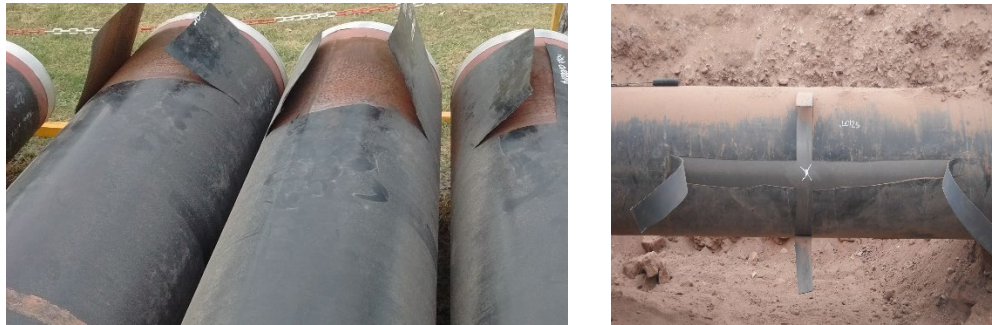
**Fig.1** – Falta de adherencia en cañerías en estiba y en operación

En los últimos años se han detectado muchos casos de falla en adherencia del revestimiento tricapa tanto en cañerías en almacenamiento como en servicio (Figura 1). En su mayoría se trata de fallas por falta de adherencia al sustrato, que implica que el sistema completo aplicado puede ser fácilmente removido. Las causas para este tipo de falla suelen estar ligadas a:

- No existencia de perfil de anclaje
- Presencia de contaminantes superficiales
- Curado deficiente de la primera capa (epoxi)

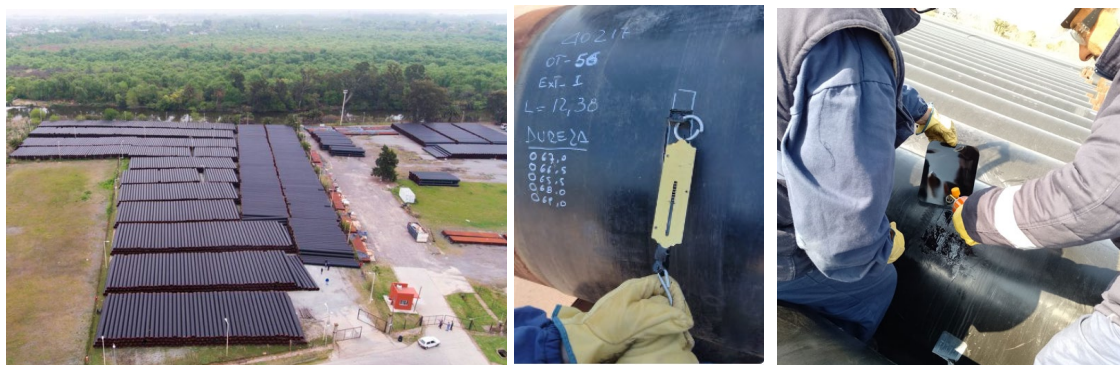
**Fig.2** – Estudio destructivo de adherencia en cañerías estibadas.

Frente a estos antecedentes se ha vuelto sumamente necesario realizar ensayos de adherencia principalmente antes de la instalación de las cañerías. A continuación (Figura 2), se muestra el caso de una estiba de gran magnitud donde por muestreo estadístico se realizó a 200 caños el test conocido como “pull off”, de característica destructiva, debiéndose posteriormente proceder con las reparaciones.

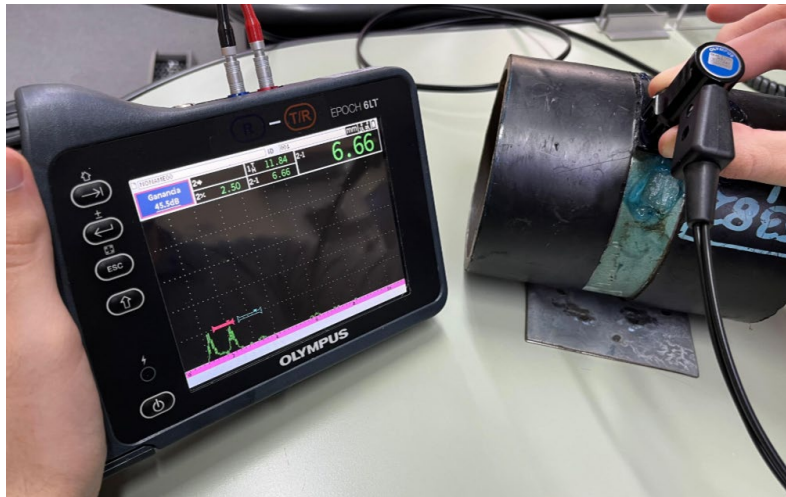
Cuando el despegue es total, como se observa en la Fig. 8, el A-Scan presenta uno o dos ecos correspondientes al revestimiento (eco de fondo del tricapa y, eventualmente, una repetición). No se observan más repeticiones, ya que el revestimiento es un material altamente atenuante desde el punto de vista ultrasónico. La presencia de una delgada capa de aire entre el revestimiento y el acero impide la propagación del sonido hacia el material base.

En este caso, el espesor indicado por el equipo de ultrasonido es de 6,66 mm. Este valor, si bien corresponde al espesor del revestimiento tricapa, presenta un error, ya que el equipo lo calcula utilizando la velocidad de propagación del sonido del acero al carbono. Para obtener el valor real del espesor del revestimiento, se puede calibrar el equipo con la velocidad de propagación correspondiente a dicho material, o bien aplicar una relación de velocidades:

**Fig.8:** A-Scan correspondiente a un despegue total del revestimiento.

$$\text{Espesor real} = 6,66 \text{ mm} \cdot \frac{2700 \text{ m/s}}{5890 \text{ m/s}} = 3,05 \text{ mm}$$

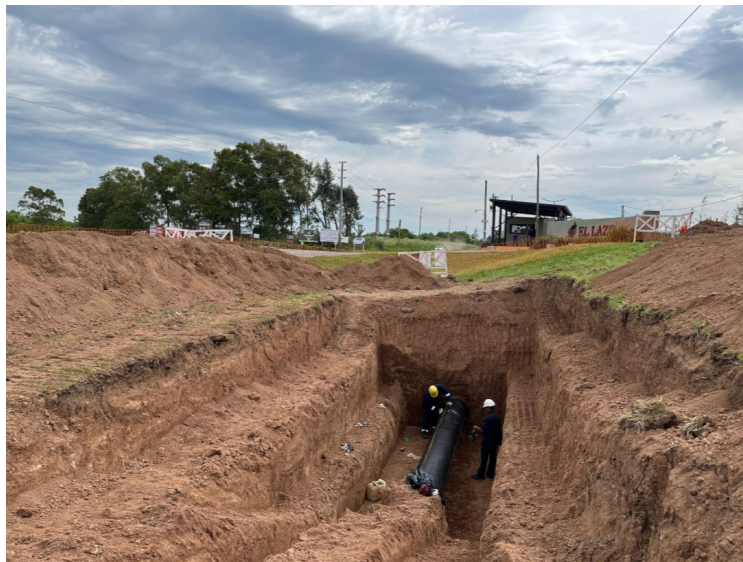
**Fig. 9:** Ducto expuesto mediante excavación controlada

Se realizó una prueba sobre un ducto existente, expuesto mediante excavación controlada (Fig. 9), en la cual se evaluaron más de veinticinco puntos distintos, y de diferentes posiciones, para analizar la adherencia del revestimiento, complementando las mediciones con múltiples barridos. Durante el ensayo no se detectaron zonas con falta de adherencia (Fig. 11 y 12).

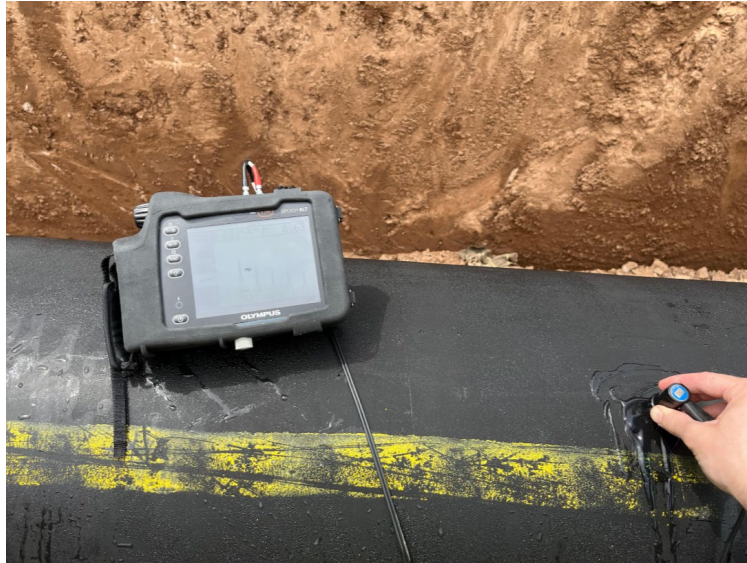
**Fig. 10:** Ensayo de adherencia y determinación de espesor en el material base mediante ultrasonido.

Adicionalmente al control de adherencia, y considerando que el equipo de ultrasonido permite determinar el espesor en el punto de apoyo del transductor, se registró un espesor remanente promedio del acero de 8,64 mm. En la zona correspondiente a la costura longitudinal de la cañería se detectaron espesores promedio de 10,50 mm.

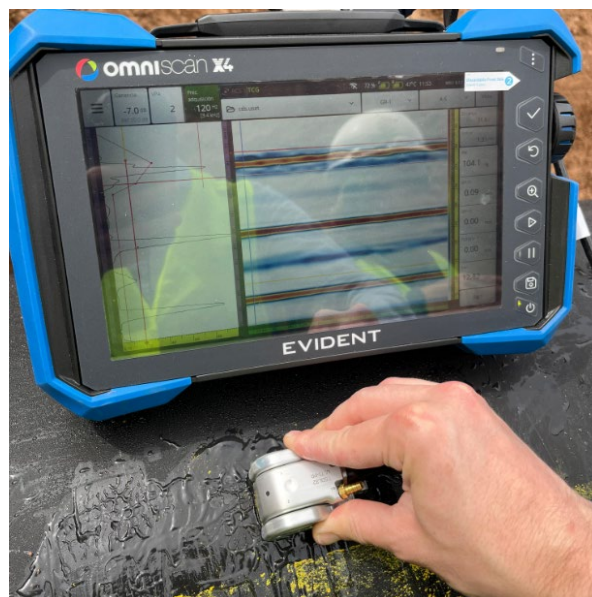
Asimismo, se realizó un barrido mediante la técnica de Phased Array, en forma manual (Fig. 13), la cual proviene del método Ultrasonido. A diferencia del Ultrasonido Convencional, que presenta la información en forma de ecos puntuales, la técnica de Phased Array permite obtener imágenes correspondientes a los distintos planos que componen la pieza inspeccionada.

**Fig. 13:** Ensayo de adherencia mediante Phased Array. Imagen correspondiente al plano transversal de la cañería.

En este caso, y en función del transductor utilizado, se obtuvo una cobertura efectiva de 27 mm de ancho de haz, aproximadamente tres veces superior a la lograda con ultrasonido convencional. Dependiendo del transductor empleado, es posible alcanzar coberturas de hasta 60 mm.

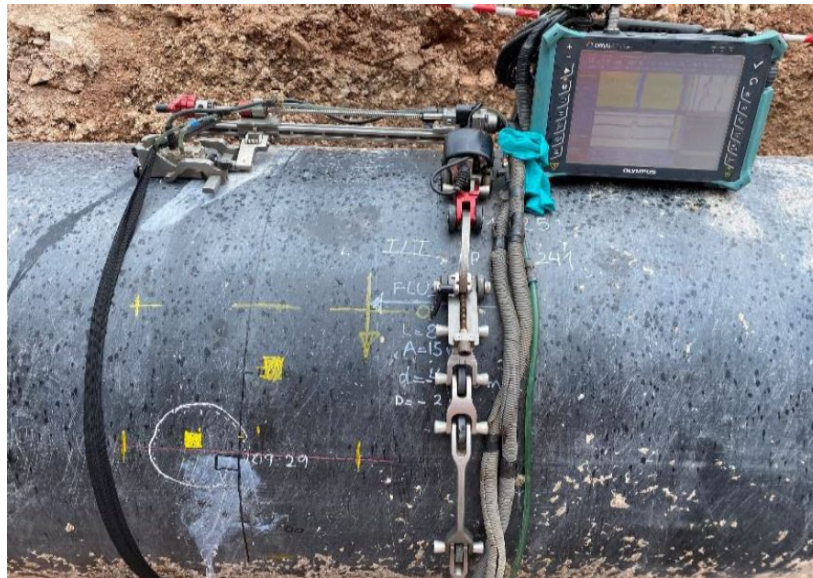
Un ejemplo de esta aplicación se presenta en la Fig. 18, donde se realizó una inspección de corrosión sin remover el revestimiento, utilizando un transductor de columna de agua y un escáner semiautomático sobre un área puntual de 300 x 400 mm.

**Fig. 18:** Inspección con escáner semiautomático
