# **INSPECCIÓN AVANZADA EN LÍNEAS DE PRODUCCIÓN CON GEOMETRÍAS COMPLEJAS: EVOLUCIÓN DE TÉCNICAS PARA LA DETECCIÓN DE CORROSIÓN LOCALIZADA EN CAMPO AMAZÓNICO**

**Giroshi Reyes Villar, Bernardo Elósegui, Aconcagua Ingeniería,  
giroshi.reyes@aconcaguaingenieria.com**

## **SINOPSIS**

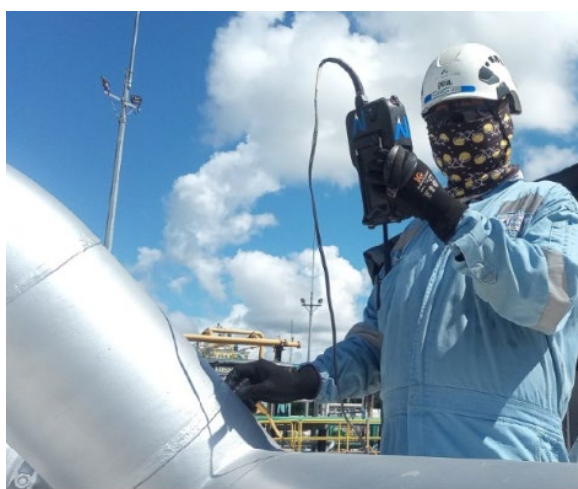
La primera etapa de la gestión de integridad se fundamentó en el uso de la técnica de Ultrasonido Convencional de Medición de Espesores (UTME). Esta metodología cumplió una función vital al establecer la línea base de espesores y permitir un monitoreo sistemático en puntos críticos donde se esperaba la mayor tasa de desgaste, el UTME sirvió como una herramienta de supervisión inicial necesaria, pero que requería de un complemento de mayor cobertura para avanzar en la detección de defectos aleatorios.

Imagen 1: Inspección mediante medición de espesores UTME.

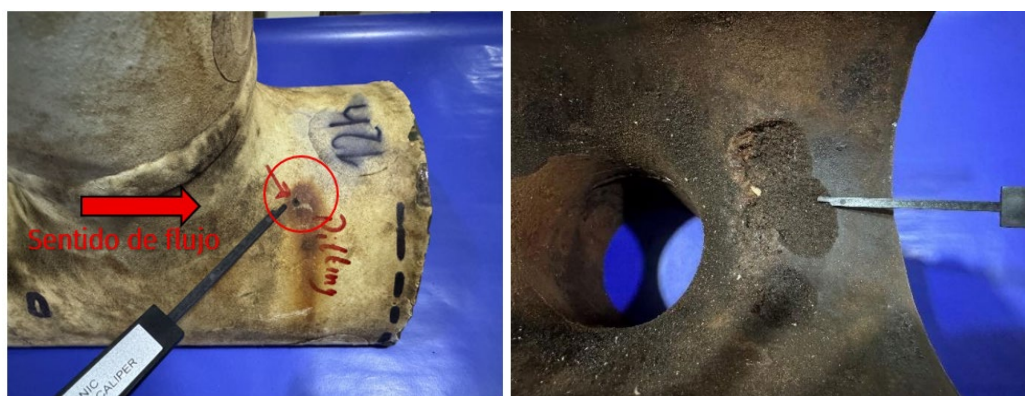
- **Versatilidad Geométrica:** Estos equipos cuentan con sistemas flexibles que se ajustan a las irregularidades y curvaturas de codos y tees, permitiendo realizar el mapeo de corrosión en las zonas de mayor turbulencia, donde la probabilidad de pitting es más elevada.

Imagen 6: Identificación de pitting en zona de curvatura accesorio Tee.

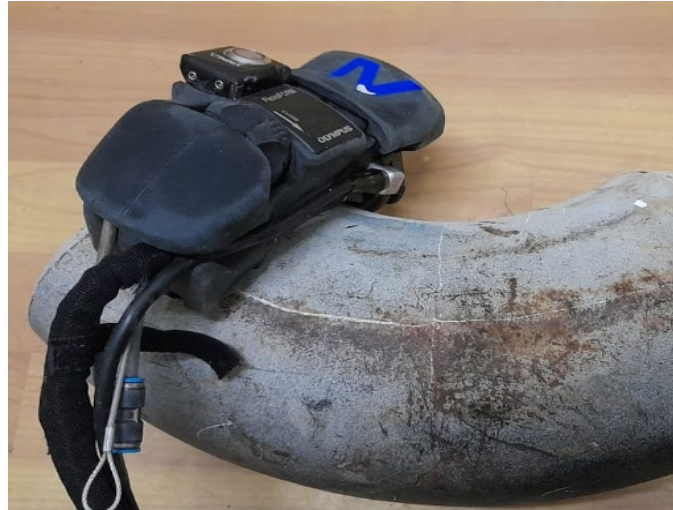
- **Condiciones Operativas Desafiantes:** Una ventaja técnica fundamental fue la capacidad de estos sensores para operar en condiciones de alta temperatura. En el campo amazónico, donde las líneas de producción operan de forma continua, esta capacidad permitió ejecutar la campaña de inspección sin necesidad de paradas de planta o sistemas complejos de enfriamiento, optimizando los recursos de mantenimiento.
- **Resultados en la Gestión de Integridad:** La sinergia entre el historial del UTME, la masificación del Scan-C y la precisión de los equipos adaptativos permitió identificar daños en etapas tempranas. Este enfoque integral garantiza que no queden "puntos ciegos" en la red de líneas, reduciendo significativamente el riesgo de fallas no detectadas y fortaleciendo la seguridad del sistema productivo.

Imagen 7: Adaptabilidad de equipos de inspección.
