## EVALUACION DE APTITUD PARA EL SERVICIO MEDIANTE MODELADO ELASTOPLASTICO POR ELEMENTOS FINITOS

**Resumen.** Este trabajo presenta los resultados de la Evaluación de Aptitud para el Servicio (FFS) de un Separador (Scrubber), operativo en un yacimiento de Argentina desde mediados de 2003. Se detectaron y caracterizaron discontinuidades definidas como laminaciones debidas al proceso de fabricación del material. Las soldaduras, si bien son adyacentes a la zona laminada, no presentan discontinuidades. Se uso el Nivel 3 de la nueva edición de la API STD 579 ASME FFS-1 (Junio 2007) para evaluar la zona laminada de mayor dimensión, cuya evaluación Nivel 1 y 2 resultaba no apta para el servicio. La condición de inacceptabilidad de las laminaciones es la proximidad a las discontinuidades estructurales mayores (soldaduras y acometida), ya que en las zonas cercanas a estas discontinuidades pueden existir tensiones locales de flexión que pueden actuar sobre las laminaciones existentes. Se describe en detalle el modelo implementado, los criterios adoptados, los resultados obtenidos y las recomendaciones presentadas al propietario para mantener el recipiente en condiciones seguras de operación

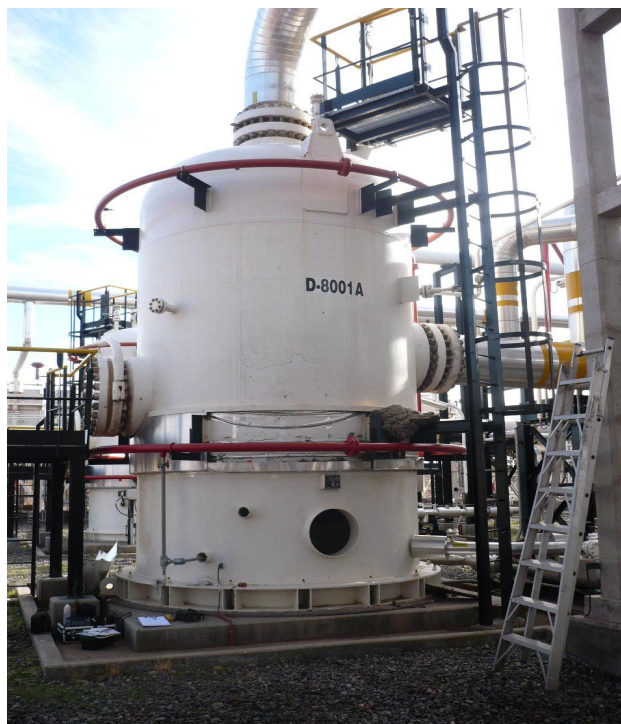
En la **Figura 1** se observa una vista general del recipiente, el mismo fue diseñado bajo ASME Sección VIII Div.1 Ed 2001 para una presión máxima admisible de trabajo (MAWP) de 63,50 Bar g a 65°C y radiografiado RT-1. También cuenta con alivio de tensiones. El equipo entró en servicio a mediados de 2003, tiene un espesor nominal de pared de 76,2mm en acero SA-516 Gr. 70 N y sus dimensiones aproximadas alcanzan los 4.5m de altura y 3m de diámetro.

**Figura 1:** Separador estudiado

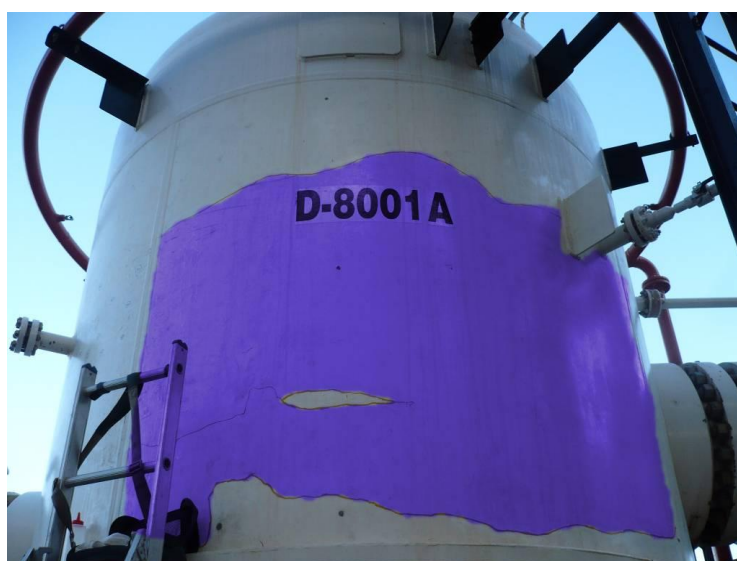
Particularmente en una de las chapas de la envolvente se detectó una laminación de grandes dimensiones (2220 x 1300 mm), tal como se puede observar en la **Figura 2** (coloreado fotográficamente en azul). En rigor, ensayos posteriores con palpadores de distintas frecuencias (sensibilidades) demostraron que la gran zona laminada era una superposición de pequeñas óhojuelasô o óámpollasô alineadas en el centro del espesor que conformaban la zona laminada no continua. En la **Figura 3** se muestra como parte de la zona laminada se encuentra atravesada por un niple de conexión y un soporte, que actualmente se encuentra sin uso. Además cabe destacar que en algunos sitios de esta discontinuidad se presentan zonas ófundidasô, es decir donde el espesor no está laminado, como se observa en la Figura 2.

**Figura 2:** Extensión de la zona laminada

La evaluación de la laminación mayor por medio de API 579, determinó que la misma no resulta apta para el servicio por el Nivel 1 y 2. El problema radica principalmente en dos cuestiones:

- 1) La laminación se encuentra limitada por las soldaduras longitudinales, problema no objetable en el Nivel 2, dado que se verificó que no existen fisuras que atraviesan el espesor.
- 2) La proximidad de los bordes de la laminación sobre las discontinuidades estructurales mayores (acometidas de 20 y 24, soportes, etc) que pueden inducir estados tensionales complejos.

Se puede resumir que la condición de inaceptabilidad de las laminaciones observadas es la proximidad a las discontinuidades estructurales mayores. En las zonas cercanas a estas discontinuidades pueden existir tensiones locales de flexión que pueden actuar sobre las

laminaciones existentes. Las opciones recomendadas por API 579 son: reparar, reemplazar o realizar un Nivel 3. Por tal motivo se realizó un Nivel 3 de API 579 Parte 13, para verificar mediante un modelado numérico si las tensiones locales de flexión, compresión, etc. debidas a cargas de piping, soportes y otras afectan la laminación existente.
