**DISMINUCIÓN PREMATURA DE LA PERFORMANCE DE BOMBAS  
CENTRÍFUGAS MULTITAPAS.  
DETECCIÓN, MEDICIÓN Y DIAGNÓSTICO DE LA CAUSA.**

Junio 2.009

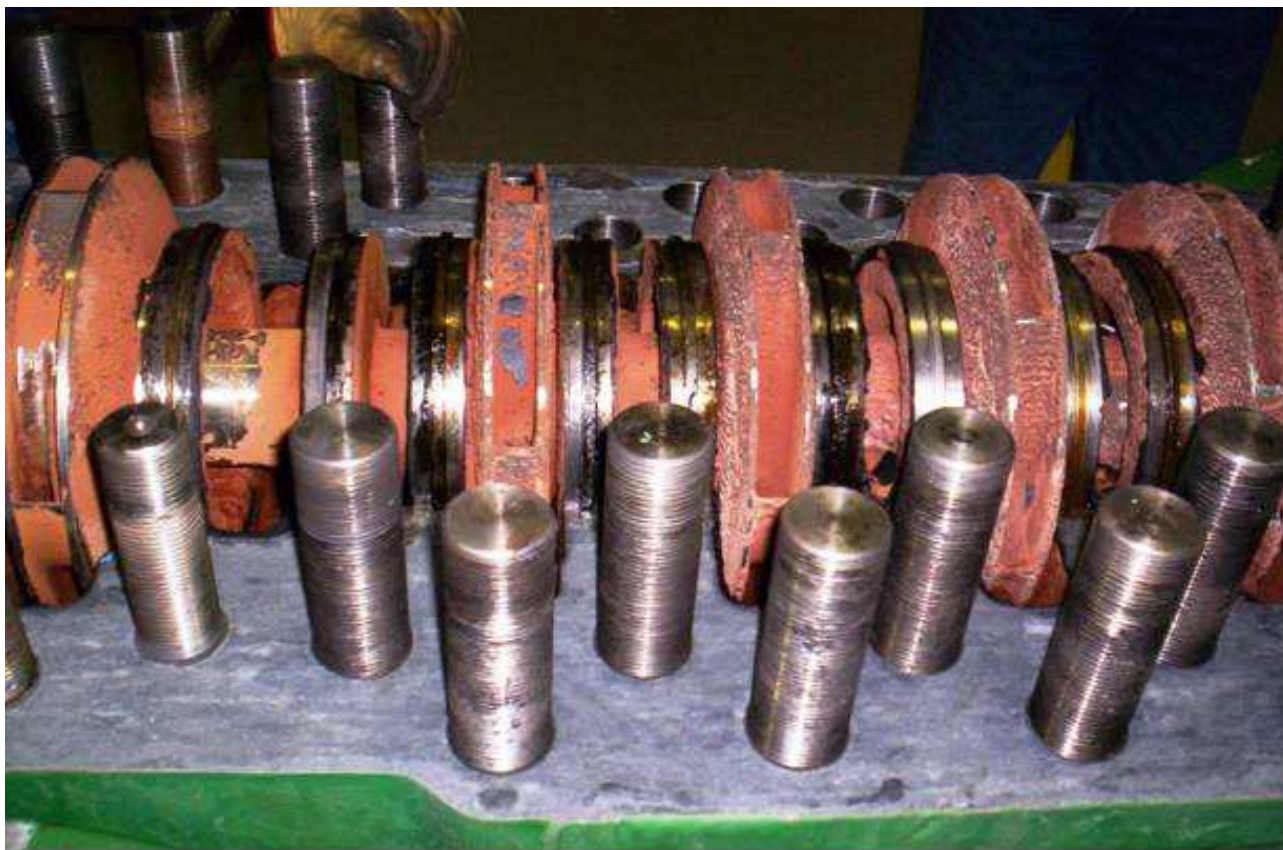
Los depósitos estaban en todos los impulsores, tanto en sus partes activas como pasivas, en todas las volutas, en la pieza de balanceo, en la tapa superior, etc.

El espesor de los depósitos en los impulsores era de aprox. 1 a 2 mm.

**FOTO 2: Conjunto rotórico**

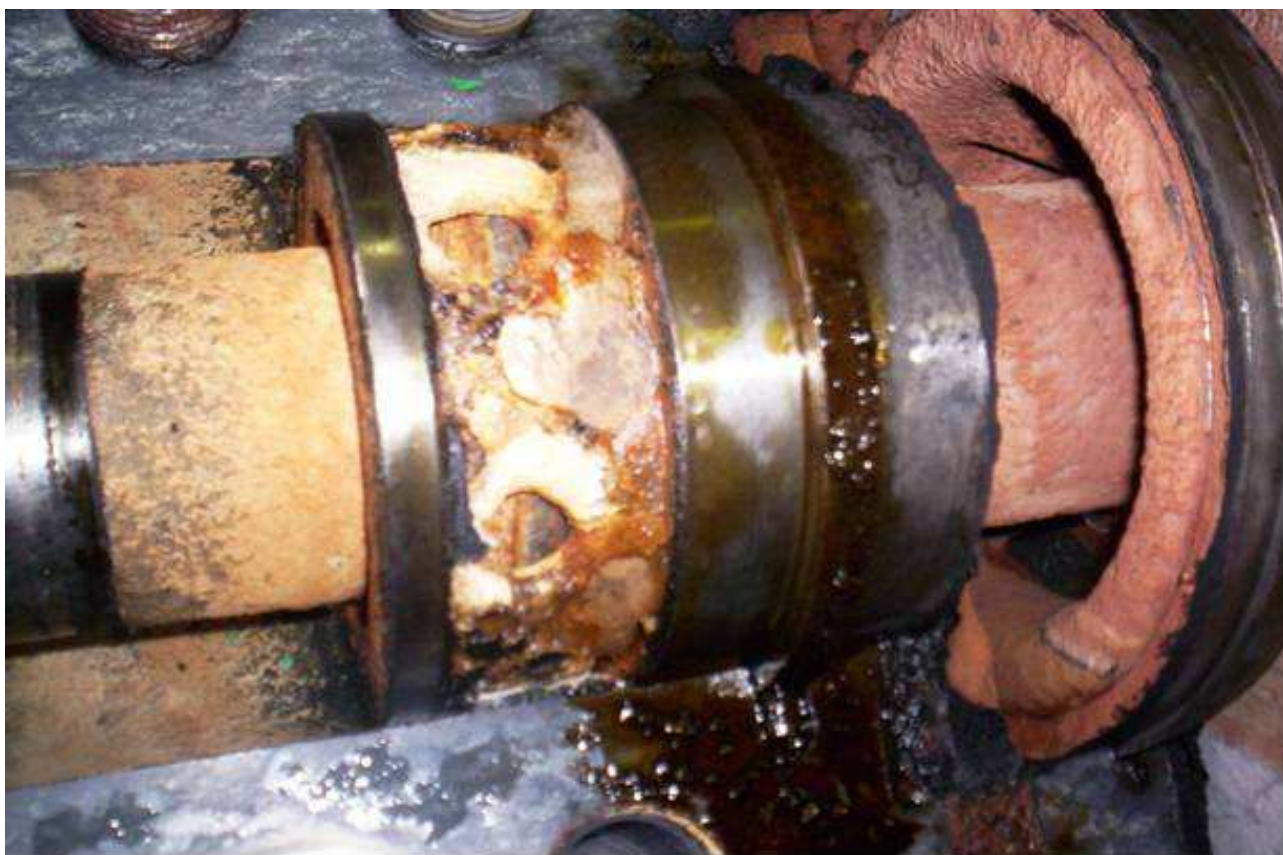
**FOTO 3: Pieza de balanceo**
