## USO DE SISTEMAS ROTARY STEERABLE (RSS) EN DIÁMETROS GRANDES

*Fernando Rueda (PAE) – Raúl Oporto(PAE)*  
*Claudio Lopez (Schlumberger)- Pablo Gancedo (Schlumberger)*  
Argentina 2007

**ABSTRACT:** El presente trabajo pretende resumir la experiencia obtenida en la perforación de formaciones duras y abrasivas con diámetros grandes y sistemas direccionales rotativos para mantener verticalidad en secciones iniciales de pozos profundos en el norte de Argentina. Técnicamente involucra desafíos técnicos como la tendencia a la desviación de ciertas formaciones, presencia de vibraciones en la sarta de perforación y el uso de herramientas con materiales especiales para combatir la abrasividad.

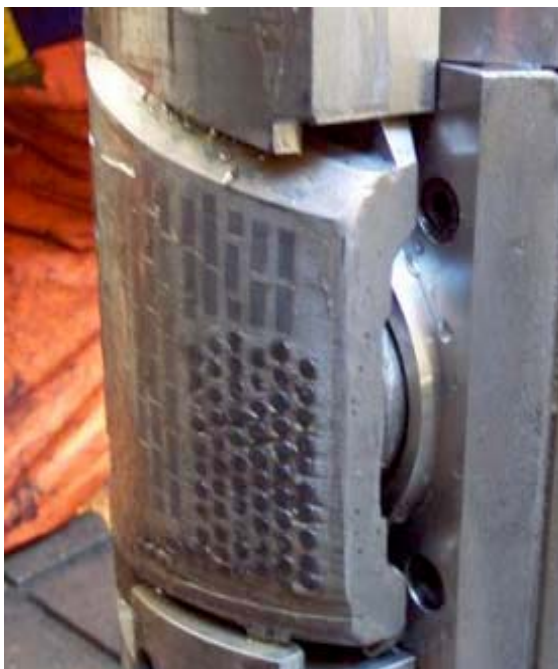
Pad Estandar

Los pads estandar poseen insertos de carburo de tungsteno en el borde de ataque. Estos son menos duros que los compactos policristalinos de diamante térmicamente estables (Thermally Stable Polycrystalline Diamond Compacts o TSP) y están posicionados unos sobre otros en línea. Este arreglo de insertos no provee tanta resistencia a la erosión y al desgaste del material de la matriz alrededor de los insertos generando canales, incluso pudiendo conducir a la perdida del inserto.

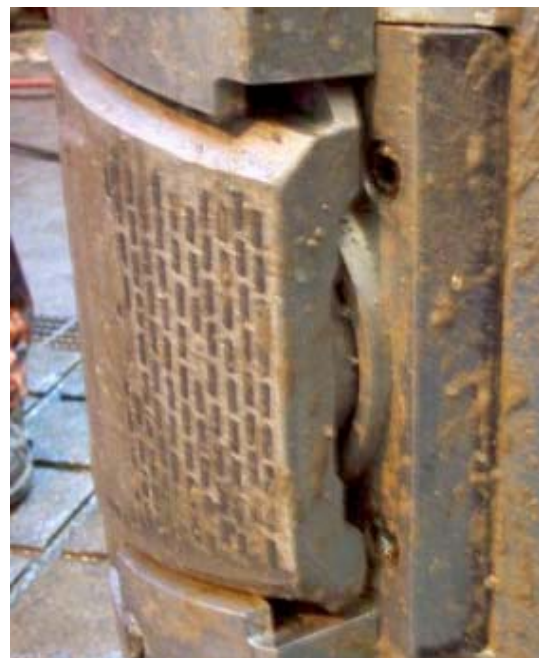
Pad Lozenge

Por otro lado los Pads Lozenge poseen insertos de TSP los cuales son significativamente más duros por lo que se desgastan menos. Ellos están dispuestos también sobre el borde de ataque pero con un patrón de disposición diferente, el cual distribuye el flujo del fluido erosivo (lodo y recortes) a través de toda la superficie del pad conduciendo a un menor acanalamiento alrededor de los insertos.
