## **ASEGURAMIENTO DE LA INTEGRIDAD DURANTE LA PERFORACIÓN CON CASING EN ÁREAS COMPLEJAS, CON SOPORTE DE HERRAMIENTAS DIGITALES RESPALDADAS EN IA.**

Berrios Patricia ([pjberriosgordonez@tenaris.com](mailto:pjberriosgordonez@tenaris.com)), Espinosa Constantino ([cespinosa@tenaris.com](mailto:cespinosa@tenaris.com)) - Tenaris; Torres Jorge ([Jorge.a.atorres@ypf.com](mailto:Jorge.a.atorres@ypf.com)), Julio Armella ([julio.e.armella@ypf.com](mailto:julio.e.armella@ypf.com)), Facundo Diaz ([facundo.n.diaz@ypf.com](mailto:facundo.n.diaz@ypf.com)) - YPF.

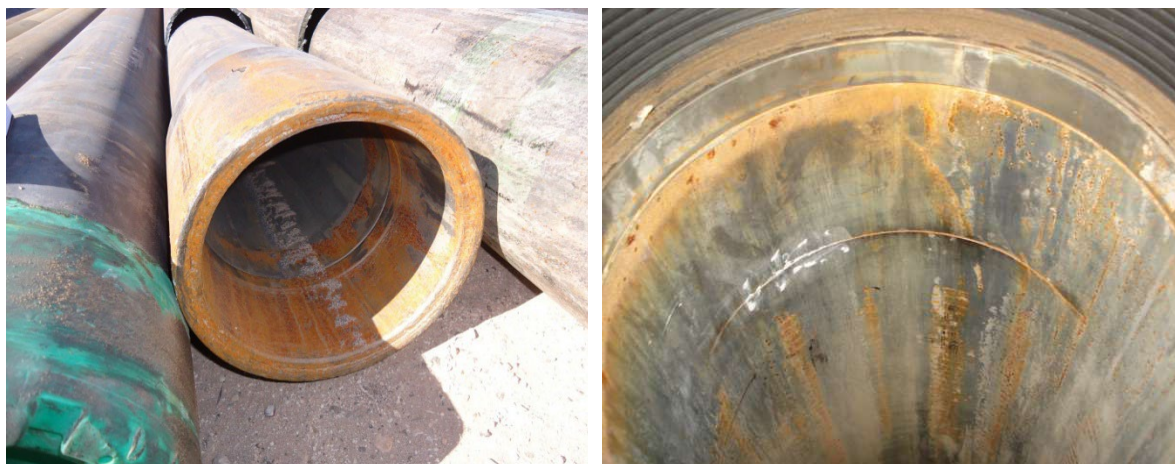
Un aspecto clave de desarrollo durante esos años fue el uso masivo de tecnología perforación con casing para superar zonas con grandes pérdidas de fluido. Más del 90 % de los pozos utilizaron esta tecnología con éxito. Sin embargo, como en otros casos, se experimentaron fallas en el casing. Las siguientes imágenes, extraídas del análisis de fallas, confirmaron que la fatiga era la causa.

Figura 3: Failure of 9 5/8" TXP BTC during casing drilling operations – Well Laj-75 – Tight gas development 2015 (Codega Dario, 2015).

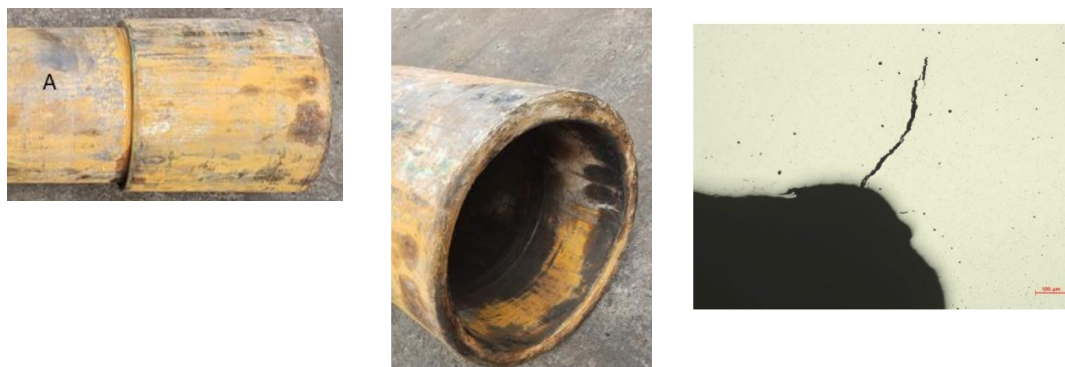
Sin embargo, en agosto de 2024, en el PAD L4 se decide avanzar sin la herramienta de medición. Perforaron con éxito el primer pozo, y al perforar el segundo pozo, L-4, registraron una caída repentina de la presión y perdida del hook load. Al recuperar el material, se pudo confirmar una conexión cortada en el último filete engarzado. El análisis de falla confirmó que el mecanismo de falla fue fatiga, como se observa en las siguientes imágenes, incurriendo en retrasos operativos y tiempos de inactividad, de forma similar a lo que había sucedido en enero del mismo año en el pozo sumidero L-1s .

Figura 12: Falla en Casing - L-4 - Agosto 2024.

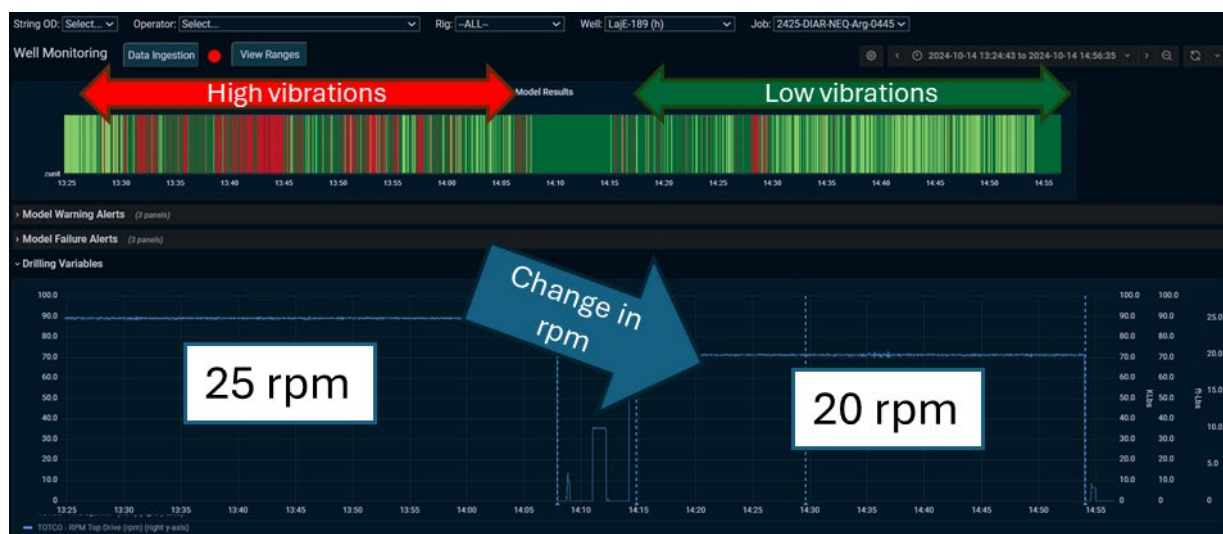
El monitor de vibraciones de Tenaris utiliza un modelo de IA para identificar condiciones peligrosas para el casing basándose en datos de pozos anteriores, es decir el modelo va aprendiendo con la experiencia. El sistema muestra esta información en tiempo real al usuario y le permite modificar los parámetros de perforación para reducir los daños al casing. La siguiente imagen es una captura de pantalla de la aplicación; los eventos peligrosos de vibraciones (rojo) se reducen a medida que se reducen las rpm (línea azul). Cabe destacar que una diferencia de tan solo 5 rpm puede modificar la condición vibracional de la tubería de revestimiento.

Figura 13. Captura de la aplicación monitor de vibraciones de Tenaris.

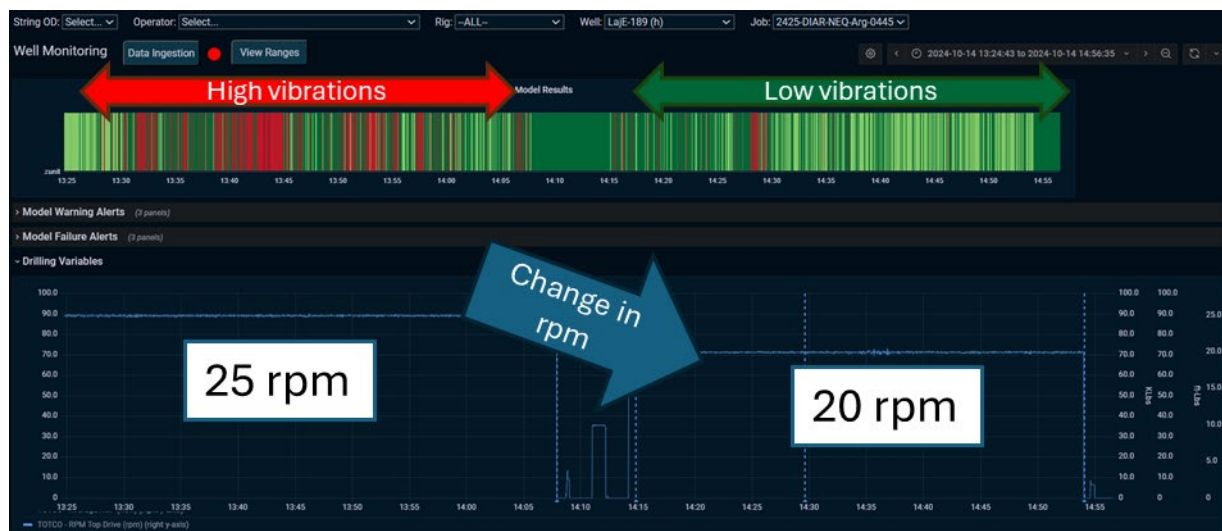
En particular, las rpm y el WOB aplicadas durante la perforación en el pozo fueron los principales factores para modificar la condición. La siguiente captura de pantalla muestra el resultado del modelo de vibraciones

de IA y las rpm en el pozo L-89. En el lado izquierdo, por debajo de 25 rpm, los niveles de vibración eran altos, mientras que al reducirse a 20 rpm, estos se redujeron significativamente.

Figura 15: Aplicación basada en la nube.
