## **Caracterización de Desgaste de Casing: Distribución de Desgaste entre el Elemento Rotativo y el Casing.**

### **Sinopsis**

Un desafío entre los operadores de Oil & Gas alrededor del mundo es el desgaste de tubulares, que deriva en problemas de integridad del pozo. En este fenómeno no deseado las tuberías involucradas se ven afectadas por la reducción de material, ya sea del lado del elemento rotativo en su superficie exterior (pérdida de diámetro exterior) o del lado del casing circundante en su superficie interior (pérdida de espesor de pared). Para conocer qué elemento puede sufrir más desgaste durante operaciones que impliquen rotación y donde haya contacto entre dos tubulares, se confeccionó un tribómetro según los parámetros propuestos por la norma API STD 7CW (2015) [1] que permite obtener información para dichas distribuciones.

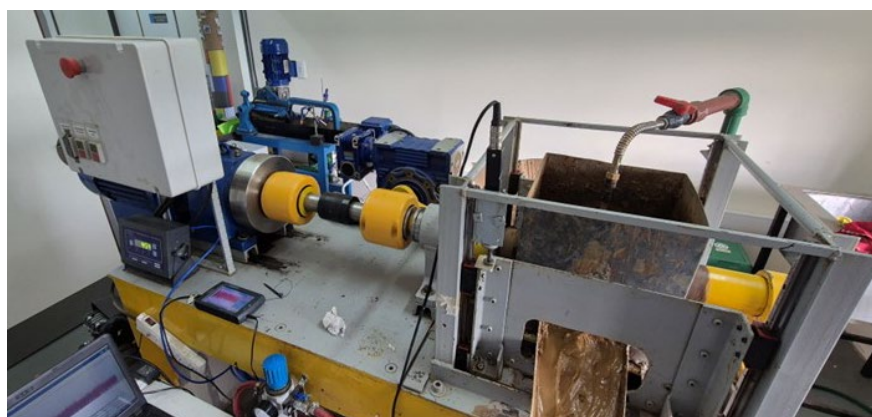
Para la obtención de la distribución del daño entre el elemento rotativo y el casing se realizaron pruebas de desgaste de casing con parámetros similares a los estipulados por el standard API 7CW (2015) [1] que contempla el uso de un tribómetro (Figura 1). Este consta de un motor rotativo asociado a un eje, sobre el que se registra el torque de manera continua y que se acopla el elemento tubular que haría las veces del elemento que rota dentro del pozo. El set también incluye un segmento en forma de “teja” de casing fijado en una base dentro de una bandeja donde circula el lodo de perforación. El conjunto casing-bandeja está montado en un carro vertical sobre el que se aplica la carga mediante un actuador neumático (Figura 2) que la mantiene constante durante todo el ensayo. A medida que el conjunto casing-elemento rotativo se desgastan, el carro asciende (el eje rotativo del tubo se mantiene siempre en la misma oposición) y se registra el desplazamiento con un sensor (Figura 3) tipo LVDT (por sus siglas en inglés Linear Variable differential Transformer) durante el desarrollo del experimento.

*Figura 1. Tribómetro para pruebas de desgaste*

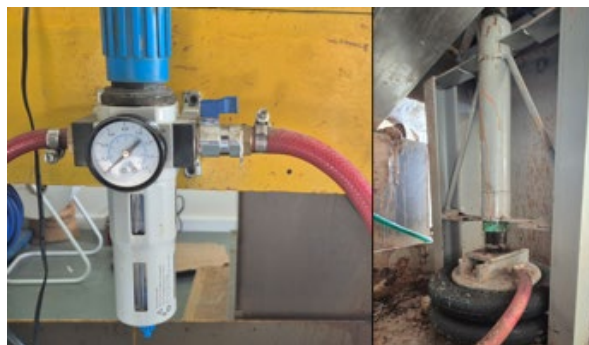
*Figura 2. Actuador Neumático*

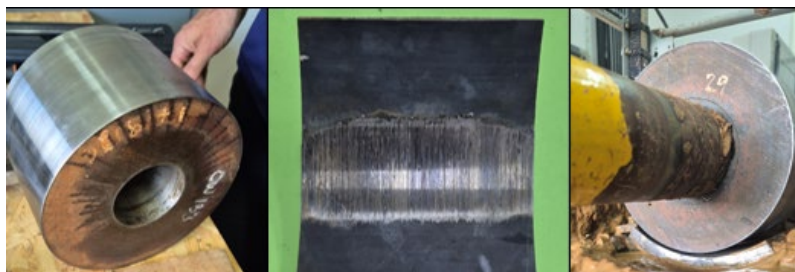
Se realizaron más de 70 ensayos de desgaste en laboratorio basados en el standard API 7CW (2015) entre distintos materiales OCTG, de los cuales fueron seleccionadas para el análisis 34 pruebas que representan 17 combinaciones de grados y diámetros del elemento rotativo y casing de las más utilizados en operaciones en campo. (Figura 4)

*Figura 4 – Elemento rotativo y teja de casing ensamblados para la prueba.*

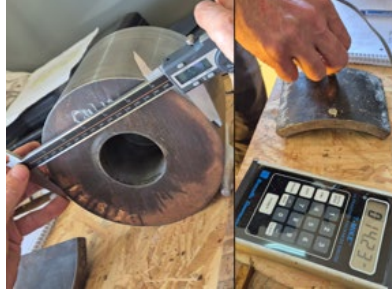
*Figura 7. Control dimensional del elemento rotativo y casing*

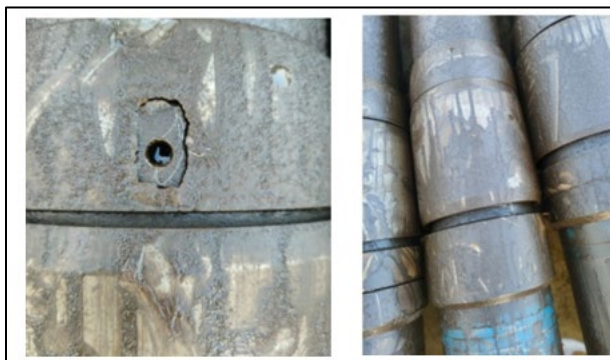
Durante la perforación de un pozo onshore la compañía operadora observó luego de 1075 horas de rotación que al recuperar la tubería de perforación había marcas de desgaste en las camisas protectoras que componen el ensamblaje. Esta camisa utilizada como reductor de fricción mostró sus paredes externas afectadas exponiendo al perno sujetador de la misma en el ensamblaje (Figura 16). Ante esta situación siendo evidente el desgaste del elemento rotativo se utilizaron las distribuciones del análisis considerando los materiales en contacto, para poder entender cuanto daño pudiera estar tomando el casing preinstalado.

Figura 16. Desgaste de Camisas protectoras.
