## **REMEDIACIÓN, MITIGACIÓN Y CONTROL DE INCRUSTACIONES Anticlinal Grande - CGSJ**

Eduardo Julián Vázquez, Pan American Energy Group, EVazquez@pan-energy.com;  
Emiliano Ferri, Pan American Energy Group, EFerri@panenergy.com;  
Facundo Niziewiz, Pan American Energy Group, JNiziewiz@pan-energy.com;  
Lucas Nelson Echavarria, Pan American Energy Group, LEchavarria@pan-energy.com  
Juan Canavas, TULSA Oilfield Equipment, JCanavas@tulsaoil.com.ar

El presente trabajo tiene como objetivo exponer el plan de acción llevado a cabo y las lecciones aprendidas para la Remediación, Mitigación y Control de Incrustaciones, a partir de un análisis integral de la problemática identificando la causa raíz de la deposición, involucrando a los sectores de Ing de Producción, Reservorios, Operaciones, Tratamiento Químico y Laboratorio. El objetivo prioritario es detectar tempranamente los pozos con problemas de Incrustaciones y minimizar este modo de falla.

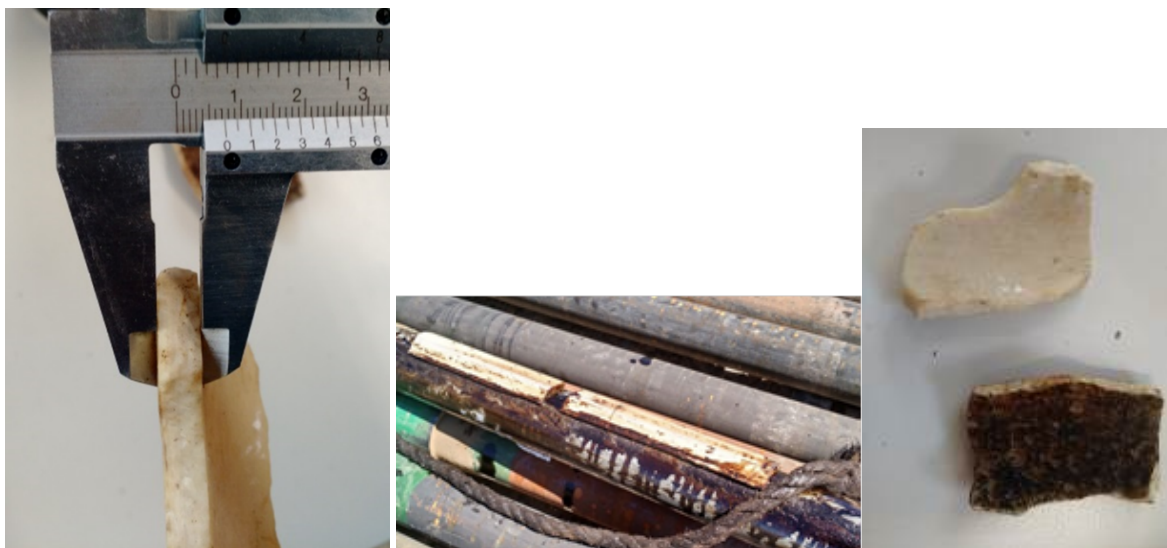
**Fig. 5 – Incrustaciones PAE929**

Incrustaciones muy duras y de baja permeabilidad. En laboratorio, se observó fuerte reacción al ácido sin emanación de olor fuerte. Características típicas de Carbonatos.

Se procede a diseñar un tratamiento químico dosificando Inhibidor de Incrustaciones en inyección en continua en un punto lo más próximo posible al inicio de la formación de incrustaciones.

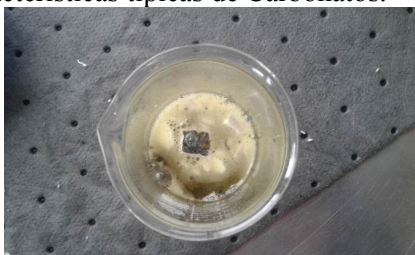
**Fig. 6 – Reacción con HCl**

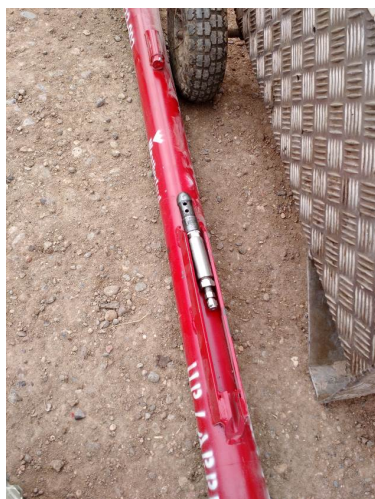
En el diseño de tubing a bajar en el pozo se monta un tubo capilar de ¼” con válvula de inyección en 520m al espacio anular entre tubing y casing, coincidiendo con la profundidad de primer punzado con aporte de secundaria.

**Fig. 7 – Niple 2 7/8” y válvula de inyección de producto químico.**

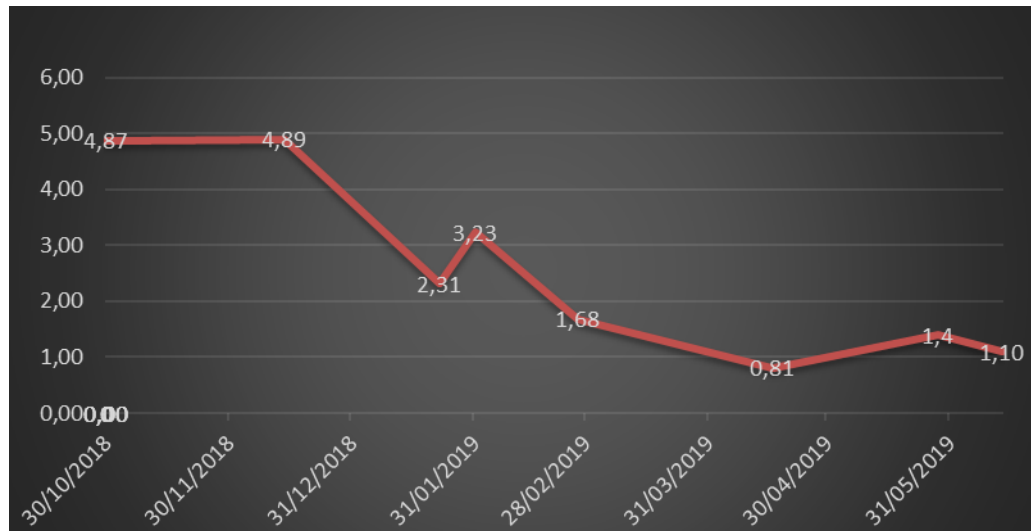
A la par de acciones de puesta en marcha de nuevos tratamientos, el Sector de Tratamiento Químico y Logística lleva a cabo una optimización de los mismos con el objetivo de cumplir con las recomendaciones y posterior certificación de productos químicos.

**Fig. 14** – optimización TQ PAE923

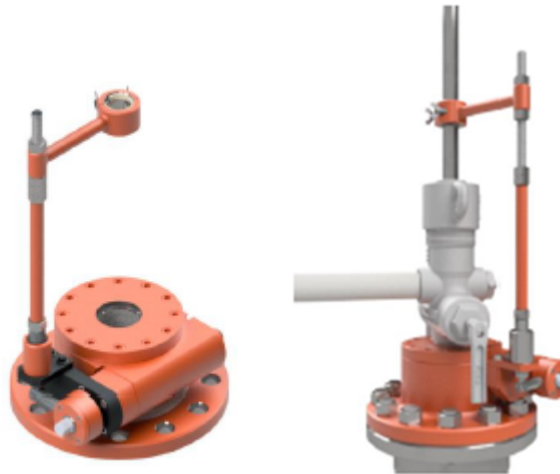
El uso de Rotadores de Tubing en pozos con bombeo mecánico se utiliza con el objeto de ir cambiando la zona de desgaste por rozamiento con varillas o casing, para que sea de manera uniforme en toda su circunferencia, manteniendo el giro controlado por medio de un actuador, y finalmente, prolongar la vida útil de los mismos.

Los Rotadores de Tubing se instalan en Casing, en sección “C” sobre brida Serie3000. Se recomienda en pozos desviados o de servicio severo, con antecedente de incrustaciones en anular evitando futuros aprisionamientos o pozos convencionales antiguos.

**Fig. 15** – Rotador de Tubing
