## MEJORA DE LA CALIDAD DE AMINA

Juan Ignacio Izaguirre, Pan American Energy, [jizaguirre@pan-energy.com](mailto:jizaguirre@pan-energy.com)

### Sinopsis

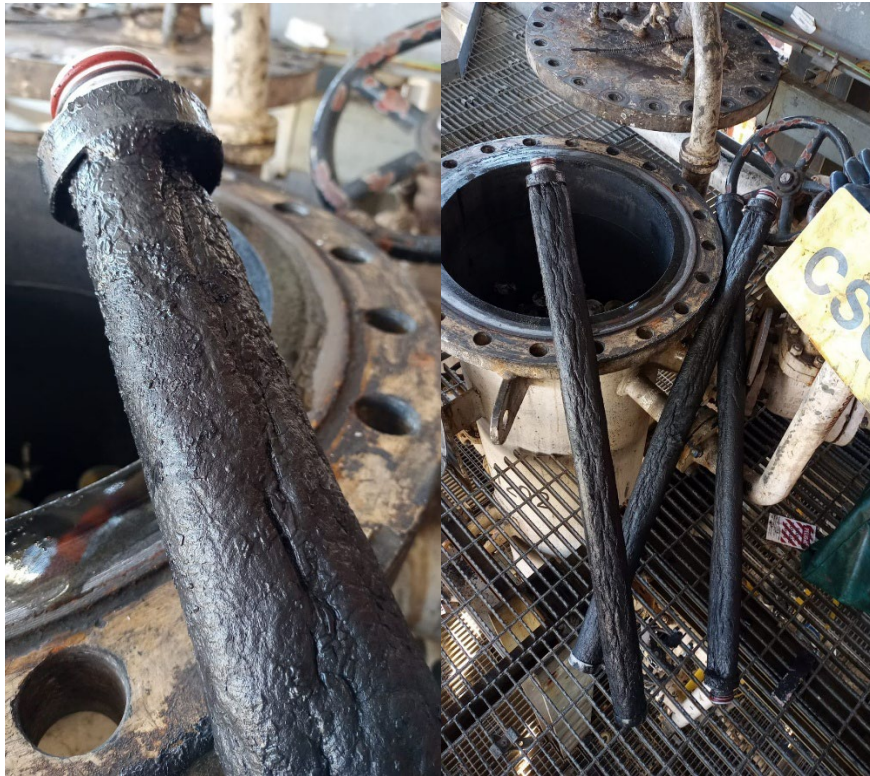
Figura 2: Cartuchos sucios de los filtros de amina

- **Corrosión interna** en equipos y cañerías, atribuida a un alto contenido de **sales termoestables**, productos de la degradación de la amina y la presencia de oxígeno. La corrosión se daba principalmente en las líneas por las que circulaba amina caliente (120 – 125°C).
- Formación de **partículas sólidas**, principalmente **sulfuro de hierro (FeS)**, resultado del ataque corrosivo en las superficies metálicas. Los iones de  $\text{Fe}^{2+}$  presentes en la amina como consecuencia de la corrosión terminaban reaccionando con el  $\text{H}_2\text{S}$  en las torres contactoras, produciendo sulfuro de hierro en su forma más soluble: mackinawite ( $\text{FeS}_{1-x}$ ). Este producto, conocido popularmente en la

bibliografía como “black shoe polish”) terminaba tapando rápidamente los filtros de amina al siguiente punto:

1. **Puesta en marcha de un sistema de remoción de sales termoestables** mediante un paquete de resinas especialmente diseñado para capturar estos contaminantes. Esta acción permitió reducir significativamente el nivel de corrosividad de la solución.

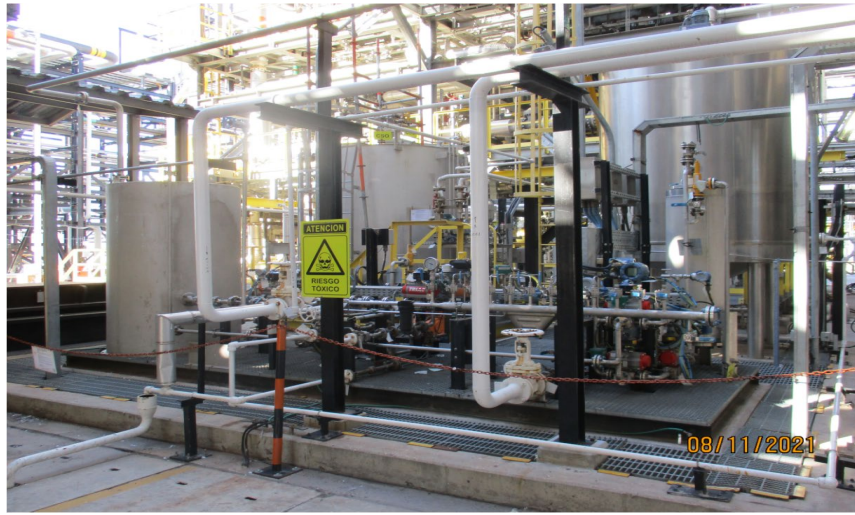
Figura 3: planta de remoción de sales termoestables

La tecnología de resinas para la remoción de sales termoestables consiste en un sistema batch que opera por ciclos con la siguiente secuencia:

- Agotamiento con amina: se hace circular amina a través del lecho. Las resinas absorben las sales termoestables de la amina hasta su saturación.
- Lavado con agua: se hace circular agua a través del lecho para recuperar la amina atrapada en el lecho de resinas
- Regeneración con soda caustica: se hace circular soda caustica para regenerar la resina. La soda caustica, al ser una base fuerte, reacciona con las sales termoestables, ácidos fuertes, y las remueve de la resina.
- Lavado con agua: se hace circular agua nuevamente para lavar la soda caustica presente en el lecho de resinas

Si bien las instalaciones y facilidades de este equipamiento ya estaban disponibles, nunca se había comisionado apropiadamente, debido a que no se consideró como un factor crítico para la planta en primera instancia.
