# **EL USO DE VARILLAS DE BOMBEO AISI 4320 EN ENTORNOS CORROSIVOS COMO EXPERIENCIA DE CAMPO**

**Marisa Poli, Guillermo Ramírez, Fabián Salas**  
**Repsol YPF**

## **Abstract**

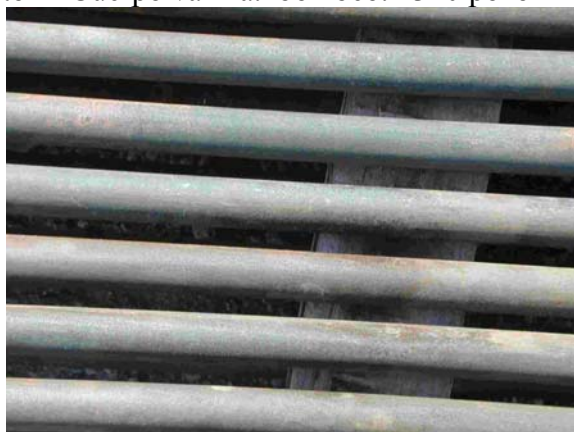
- **Pozo A:** la sarga fue instalada el 01/04/00. En dicha intervención, las varillas que fueron retiradas del pozo (API Grado D-4142M) mostraron un incipiente ataque carbónico localizado, a pesar de tener solamente 30 días de uso y habiéndose bajado nuevas.  
La sarga de varillas 4320 fue retirada el 07/12/01 por cambio de sistema a BES, la misma se encontró en muy buenas condiciones, sin indicio de ataque corrosivo (ver foto 1).  
El pozo se encontraba con en tratamiento anticorrosivo en forma continua.  
La sarga fue recuperada en su totalidad y luego se destinó otro pozo.  
**Tiempo de ensayo: 20 meses**

Foto 1- Cuerpo varilla. bombeo. 4320 pozo A

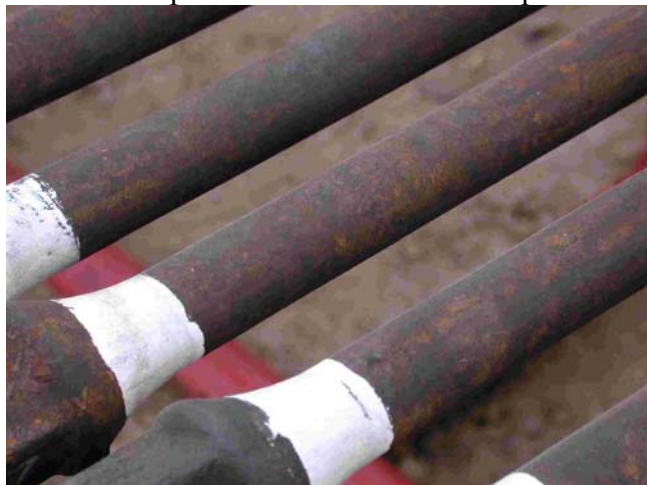
- **Pozo D:** La sarta fue instalada el 27/01/02, y fue retirada el 26/08/02 por cambio de sistema de extracción a BES. A pesar de estar solamente 7 meses en uso, en este pozo se obtuvieron importantes conclusiones. En primer lugar la inspección no destructiva determinó que todas las varillas resultaron recuperadas grado 2, pero las barras de peso diámetro 1.5" (fabricadas en acero AISI 4142) resultaron con un importante ataque localizado (ver fotos 2 y 3), lo que marca una diferencia en el comportamiento de los dos tipos de aceros frente al mismo entorno corrosivo.

Foto 2- Cuerpo varilla de bombeo 4320 pozo D

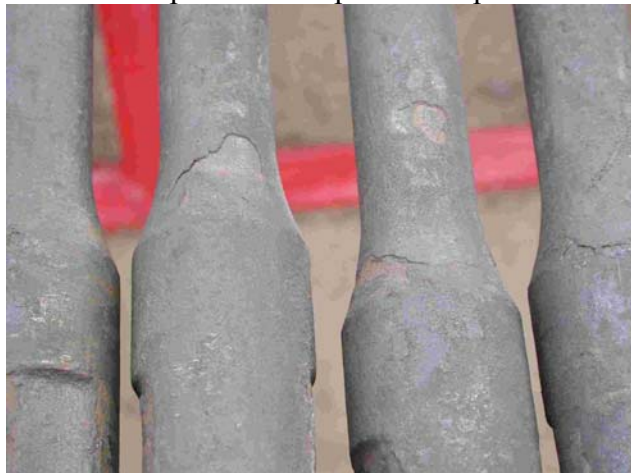
Foto 3- Cuerpo barras de peso 4142 pozo D

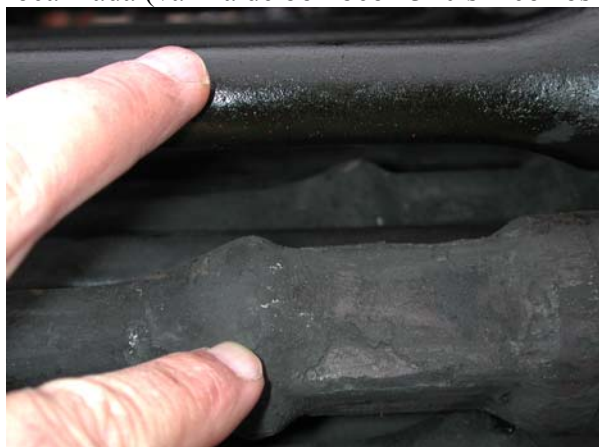
- **Pozo 4:** En este pozo se bajaron el 29/12/00 varillas de 1" de acero AISI 4142 combinadas con varillas de 7/8" de acero AISI 4320. En una intervención realizada por cambio de bomba 19 meses después (22/07/02), las varilla de bombeo 1" salieron con corrosión carbónica localizada en cuerpo y con mayor intensidad en la cebolla y cuadrante, mientras que las varilla de bombeo 7/8" salieron intactas (ver fotos 6 y 7).

Foto 6- Cebolla y cuadrante varilla de bombeo 1" de acero 4142 pozo 4 con corrosión carbónica localizada (varilla de bombeo 4320 sin corrosión)

Las varilla de bombeo de 7/8" se bajaron nuevamente al pozo y se completó la sarta con varilla de bombeo 1" de acero 4320 que se recuperaron de la inspección no destructiva del pozo B.

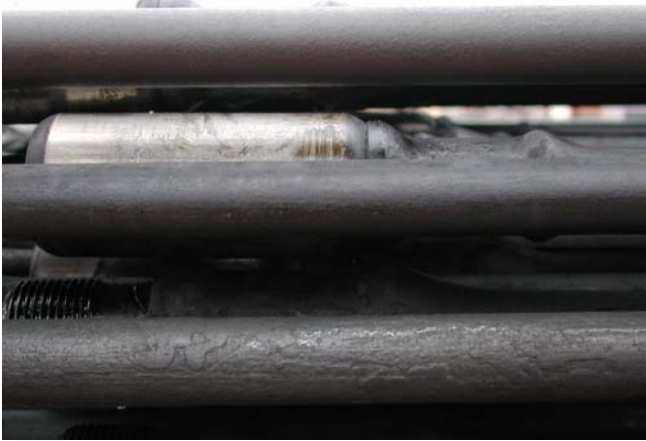
Foto 7- Cuerpo varilla de bombeo 1" de acero 4142 pozo 4 con corrosión carbónica localizada (varilla de bombeo 4320 sin corrosión)

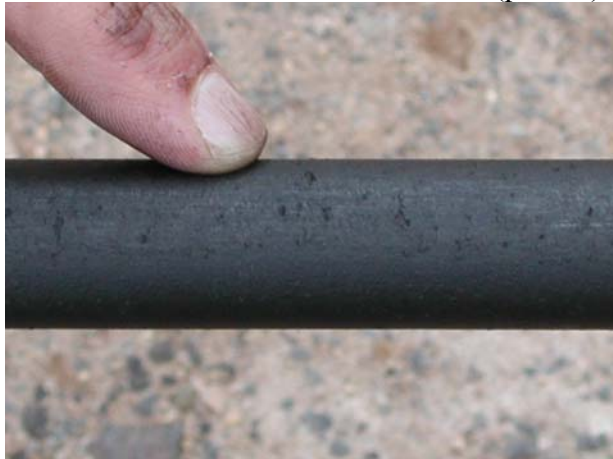
- Pozo 5:** Se realizó la instalación de una sarta completa de varillas AISI 4320 el 27/8/2002. Luego de 60 días en servicio, el pozo registró una intervención por pesca de varillas. Se realizó el correspondiente análisis de falla resultando que la rotura se originó en un pit profundo de corrosión del tipo sulfhídrica ( $\text{SH}_2$ ).  
 Aún cuando el contenido de gas agrio ( $\text{SH}_2$ ) es el más bajo del grupo de pozos en estudio, existía una condición distintiva respecto del resto dada por el alto nivel de cargas en este pozo (mayor al 100% de capacidad nominal), y la presencia de cargas compresivas, posibles generadoras de pandeo por flexión de las varillas.  
 De todas formas se decidió continuar con el estudio del pozo, instalando una nueva columna de varillas AISI 4320.  
 Se están realizando análisis complementarios para determinar algún otro rasgo distintivo de esta falla.

Foto 8- varilla AISI 4320 diámetro 7/8" (pozo 5) con evidencias de ataque corrosivo localizado.
