# CONTROL DE CORROSIÓN EXTERNA DE CASINGS CON LECHADAS ALIVIANADAS Y ADITIVADAS CON UN INHIBIDOR

W. Morris M. Criado, J. Robles, G. Bianchi  
VP de Ingeniería y Tecnología, San Antonio – Pride

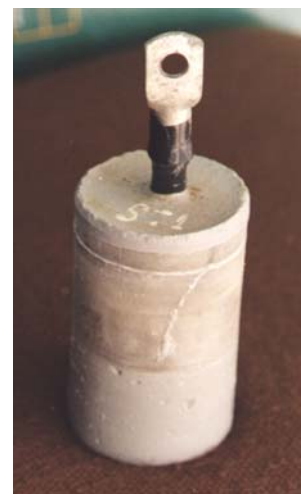
Fotografía 1. Aspecto de la probeta ST1 (cemento sin alivianante ni inhibidor).

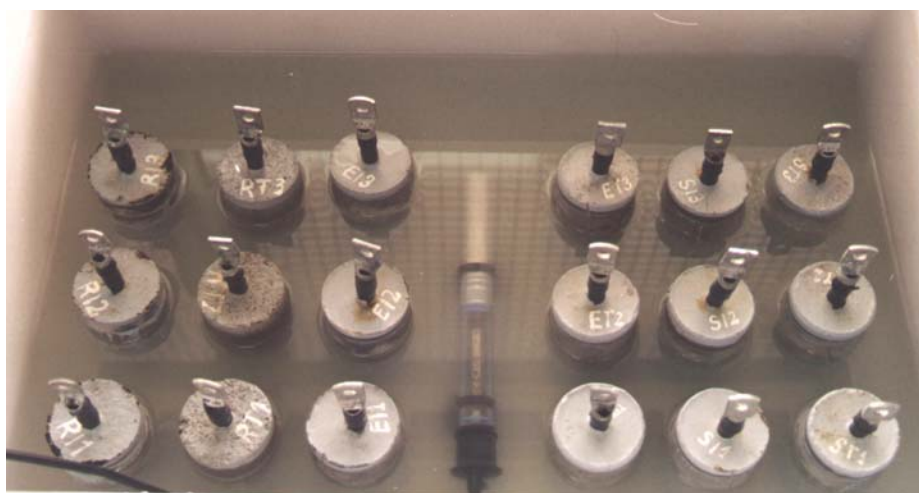
Fotografía 2. Probetas parcialmente inmersas en solución salina (ver tabla 1) a 30 °C (CNS).

Se aplicó un revestimiento epoxi en las superficie superior e inferior (ver fig. 1) de manera de dejar expuesta la superficie cilíndrica de la probeta correspondiente al sector de la barra a ensayar. Previo a ser expuestas a la condición de ensayo las probetas fueron mantenidas en un ambiente de 100 % HR por un período de 10 días. En la fotografía 1 se observa la probeta ST1 (cemento sin alivianante ni inhibidor) previo a ser expuesta a la condición de ensayo. La fotografía 2 muestra el conjunto de probetas parcialmente inmersas en la solución salina a 30 °C.

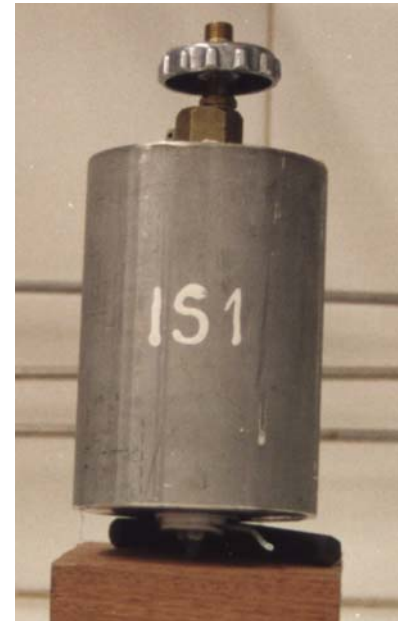
Fotografía 3. Celda IS1 (lechada con inhibidor) empleada para los ensayos en condiciones de fondo de pozo (CFP).

Las fotografías 3 y 4 presentan el aspecto final de la celda IS1 (lechada con inhibidor de corrosión) y la estufa en la cual permanecen sometidas a una temperatura de 98 °C.

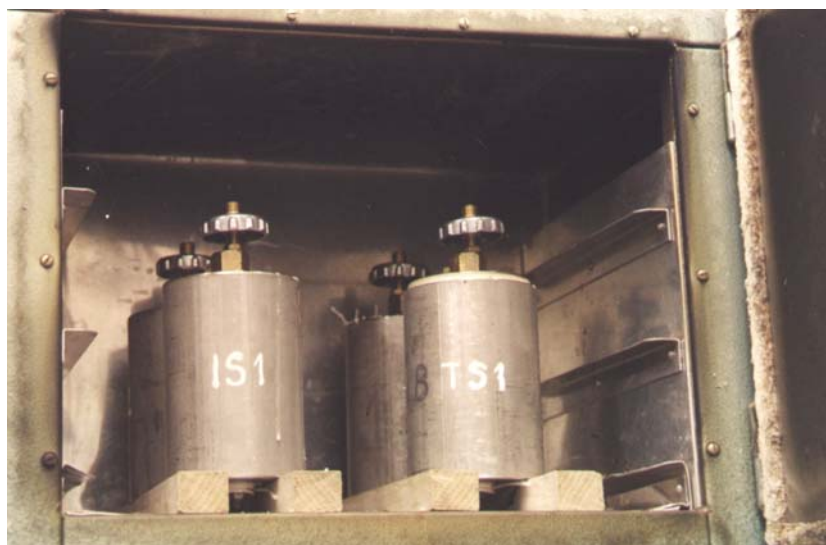
Fotografía 4. Disposición de las celdas en la estufa para ensayos a CFP

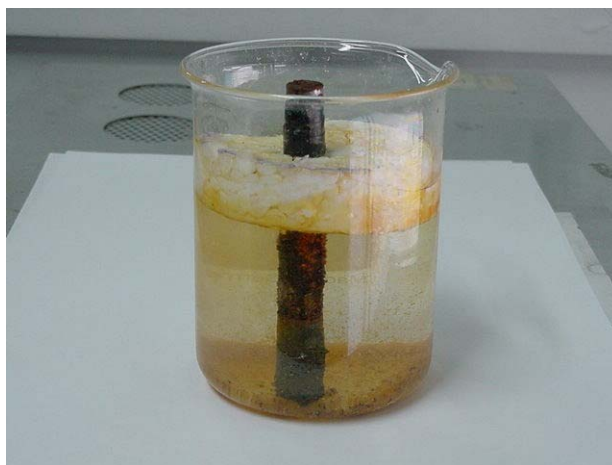
Fotografía 5. Barra de acero directamente expuesta a la solución salina ensayada a 30 °C.

**Acero sin cementar.** Además de las dos condiciones de exposición en las cuales fue ensayado el acero cementado (CNS y CFP), también se evaluó el comportamiento del metal directamente inmerso en la solución salina. Tres barras de acero fueron colocadas en vasos de precipitado independientes conteniendo la solución indicada en la tabla 1 (ver fotografía 5) y luego puestos en el baño termostático donde permanecieron expuestas el resto de las probetas.

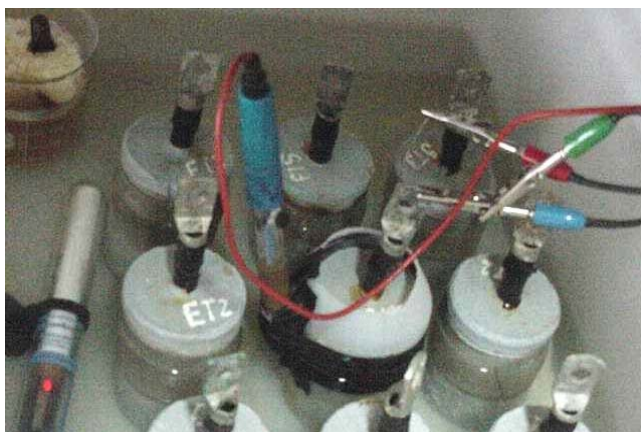
Fotografía 6. Conexión de electrodos a la probeta SI2 expuesta a CNS durante un ensayo de  $R_p$ .

**Resistencia a la polarización ( $R_p$ ):** La resistencia a la polarización fue evaluada como  $\Delta V/\Delta i$ , variando el potencial en el intervalo  $E_{corr} \pm 0,01$  V a una velocidad de barrido de  $10^{-4}$  V.s<sup>-1</sup>. Los ensayos fueron efectuados utilizando un potenciostato tipo CMS100 de Gamry Instruments Inc. En las fotografías 6 y 7 se observan las conexiones de los electrodos y el equipamiento empleado para llevar a cabo los ensayos.

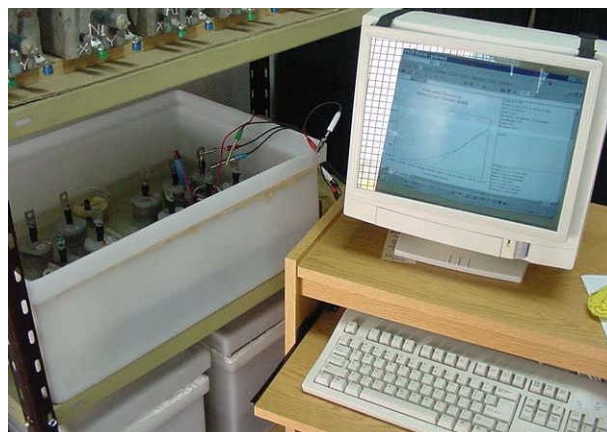
Fotografía 7. Potenciostato empleado para realizar los ensayos de resistencia a la polarización ( $R_p$ ). Probetas expuestas a la condición CNS.
