# NUEVA VARILLA DE BOMBEO Ø 7/8" CON PIN DE 1"

**Alfonso Lozano Camacho**  
**Bernabé José Zalazar**  
**Jorge Alejandro Boeri**  
**Diego Olmos**  
**Pan American Energy LLC**  
**Siderca**

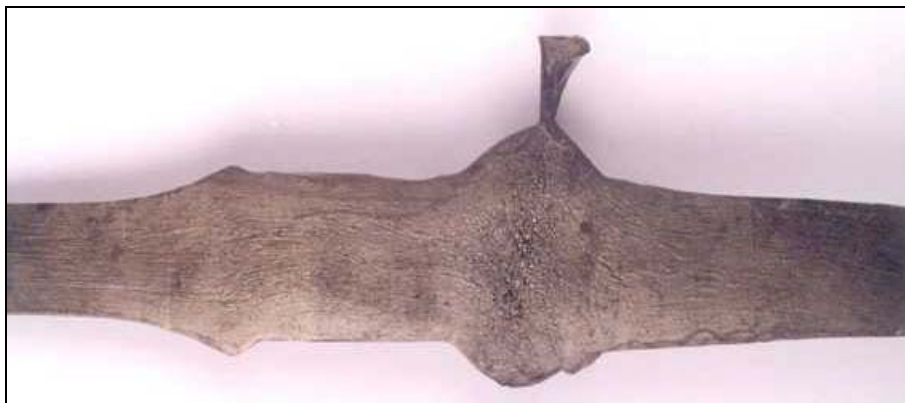
Figura 9

Si se tratara de obtener una varilla 7/8” (22.2 mm) con pin de 1” (25.4 mm) por el método convencional (un proceso de forja con cinco pasos intermedios), dado la gran cantidad de material que se debería retopar en cada uno de los pasos, el fibrado y la forma que se obtendrían no serían adecuados ya que habría fibras cortadas y/o arremolinadas. Tales efectos no aceptables se pueden observar en las Figuras 9 y 10.

Forjado obtenido por el método convencional luego 3ra etapa de forjado

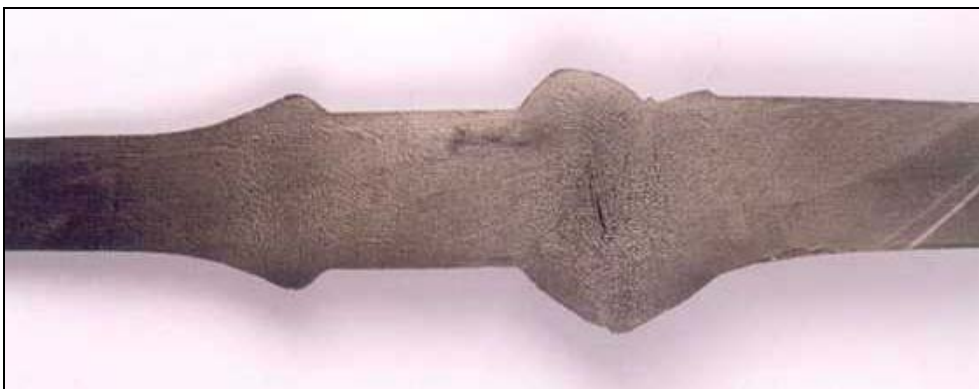
Figura 10

Forjado obtenido por el método convencional luego 4ta etapa de forjado

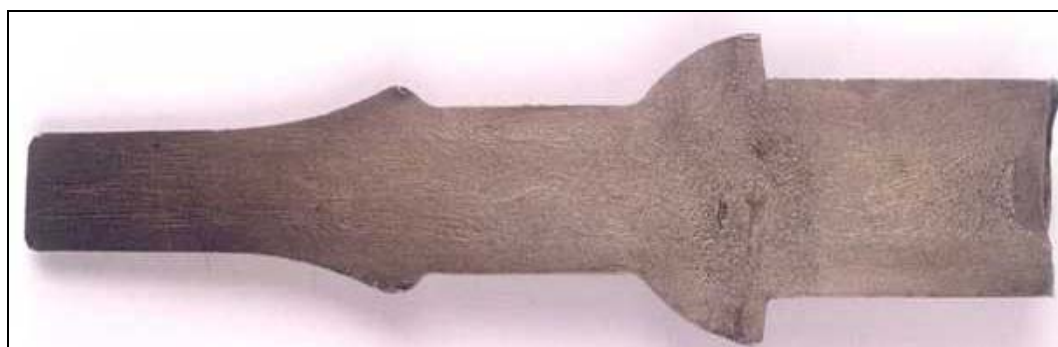
Figura 12

De éste modo se obtiene una estructura de forja libre de pliegues, con un óptimo fibrado y que asegura así una buena resistencia a la fatiga. Dicha estructura final puede observarse en la Figura 12.
