# **USO CORTADOR INTERNO EN FRÍO PARA RECUPERACIÓN DE CABEZALES**

Por: Ing. Eliodoro Camacho H.  
Gerencia SP Petrobras Bolivia

El pozo IGE-X1 perforado con fluido base aceite, fue abandonado temporalmente, con los tapones respectivos y el cabezal instalado.

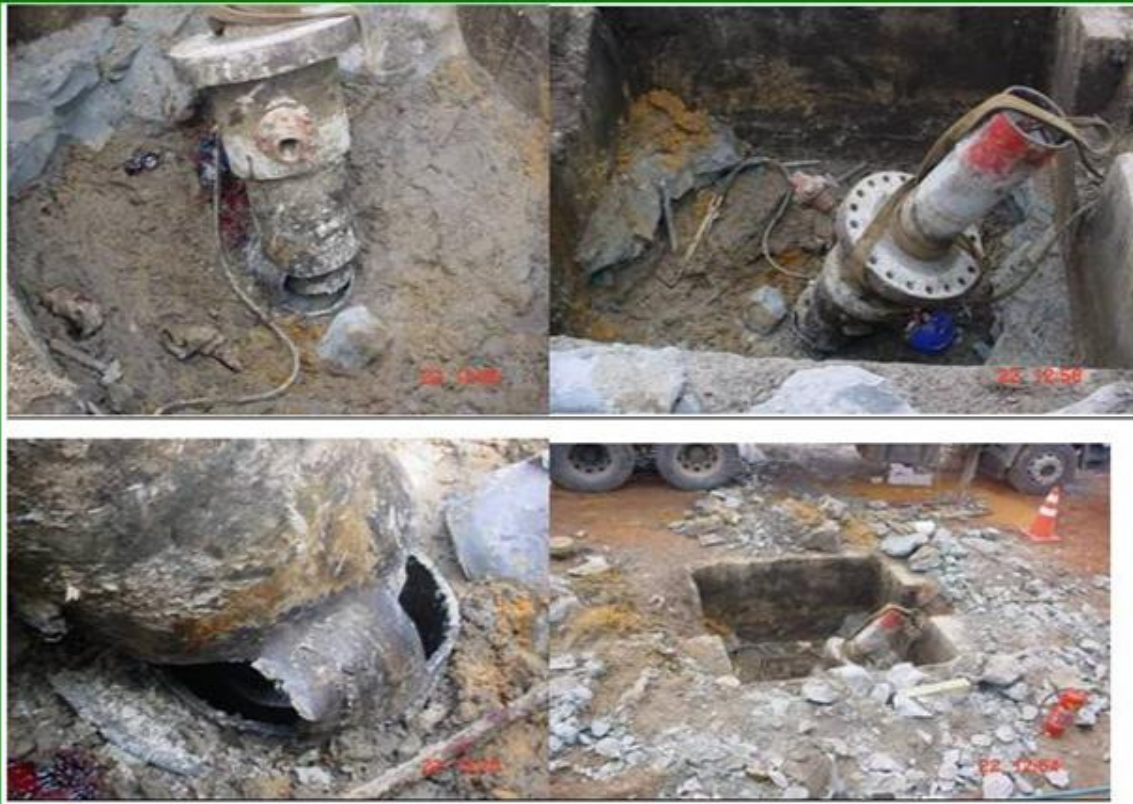
Fig. 3

| ACIDENTE FATAL | |
|---|---|
| <p>Durante a operação de arrasamento sem sonda de um poço na área terrestre, ocorreu o tombamento da cabeça do revestimento de 13 3/8" que estava com o revestimento de 9 5/8" ancorado no "casing hanger", tendo a mesma atingido o montador de empresa contratada que executava o serviço de corte dos revestimentos.</p> | |
| <p><b>CAUSAS IMEDIATAS:</b></p> <ul style="list-style-type: none"> <li>- Tensão residual existente no revestimento 9 5/8";</li> <li>- Redução da resistência mecânica no revestimento 13 3/8" gerada pela abertura de janelas laterais no mesmo.</li> </ul> | <p><b>CAUSA BÁSICA (preliminar):</b></p> <ul style="list-style-type: none"> <li>- Cumprimento inadequado do padrão vigente de corte de revestimento;</li> <li>- Sub-avaliação dos riscos por parte da equipe envolvida na operação.</li> </ul> |

- Conocimiento de un incidente con fatalidad ocurrido el 2005 al realizar un trabajo similar, (ver fig. 3).
- La complejidad de apertura en dos cañerías 20" y 13 3/8", para luego cortar la de 10 3/4"
- El riesgo de un incendio o explosión, por el fluido base aceite presente en el espacio anular entre las cañerías de 13 3/8" y 10 3/4".

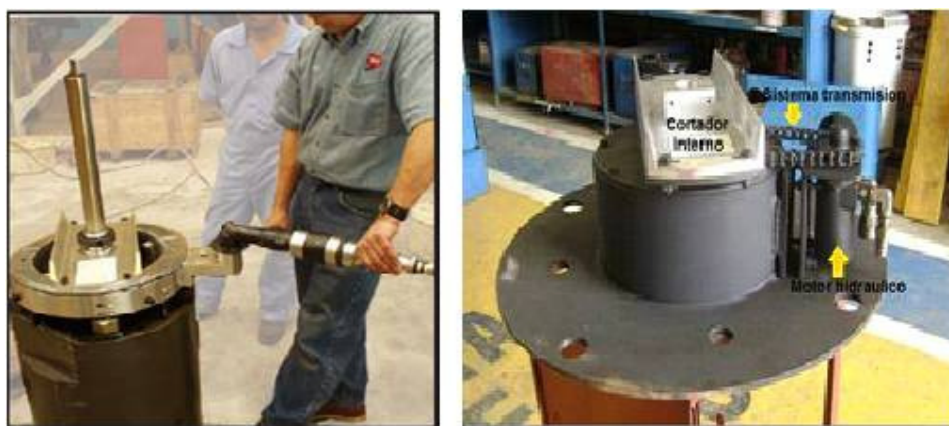
Fig. 4

El cortador interno fue adecuado según se muestra en la fig, 4 (Fuente Cia Equipetrol y 5 (Autoría propia)

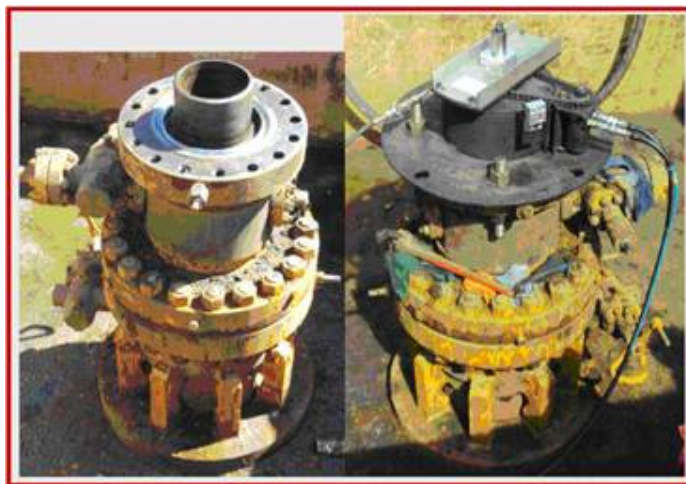
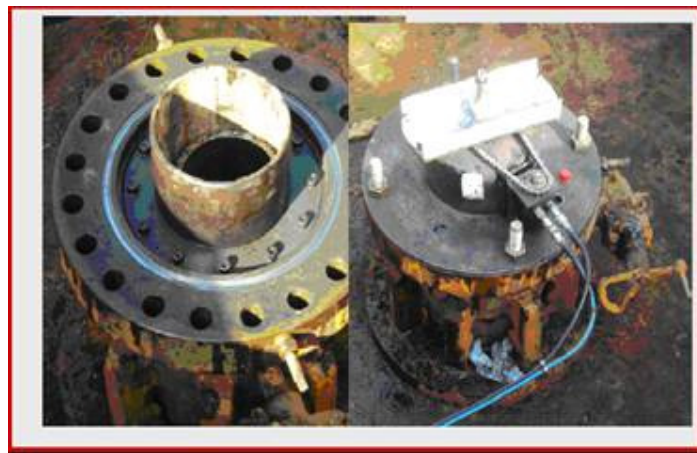
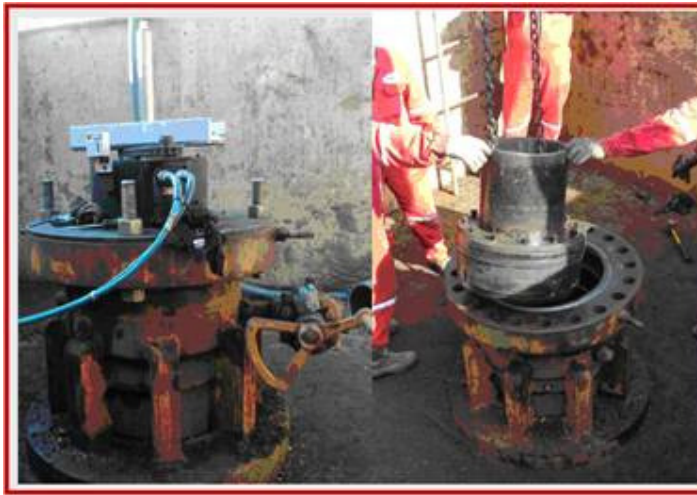
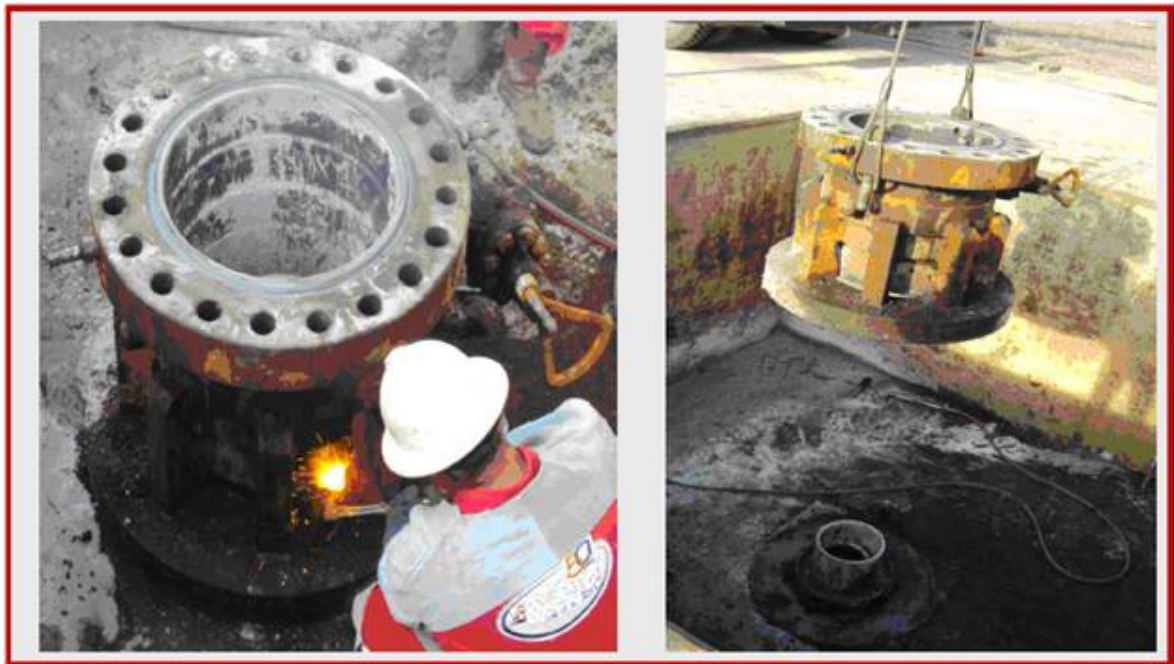
## SECUENCIA GRAFICA

1. Limpieza del ante pozo
2. Verificación de presiones nulas (0 psi) en los colgadores de cañería "A", "B" y "C", y en la brida ciega 13 5/8"-10M con conexión 1/2" NPT

3. Desensamblado de brida ciega.
4. Ajuste de pernos de sujeción (tie down) de colgador de cañería 10-3/4".
5. Instalación de un tapón hechizo dentro cañería 10 3/4", para evitar caída de alguna herramienta hasta fondo pozo,

6. Instalación del cortador interno de cañería 10 3/4" (cortador en frío).
7. Corte de cañería 10 3/4", con 152 vueltas (7 vueltas por minuto), aparta cortador

8. Desensamblado Sección "B" Casing Spool 13 5/8"-5.M x 20 3/4"-3M,
9. Ajusta pernos de sujeción tie down de colgador de cañería 13-3/8"- 5M.
10. Instala cortador interno de cañería 13 3/8" y corta Cañería 13 3/8", aparta colgador cañería 13 3/8" y pedazo de cañería 13 3/8".

11. Baja tubería 1" por EA 13 3/8" x 10 3/4" hasta 5 m y tubería 1" Por EA 20" x 13 3/8" hasta 19 m, efectúa cementación EA 13 3/8" x 10 3/4" y EA 20" x 13 3/8" hasta obtener cemento en superficie.

12. Corta cañería 20" con oxicorte y aparta Colgador Cañería 20" Sección "A" Landing Base 20 3/4"-3M, coloca tapa ciega de plancha de acero en Cañería de 30" y suelda tubería de 2 3/8" de 4.1 m de largo con letrero para identificar al pozo IGE-X1.
