## UTILIZACIÓN DE VARILLAS FABRICADAS CON ACERO RESISTENTE A CORROSIÓN-FATIGA

Pablo Funes (Tenaris), Federico Cámara (Tenaris), Sergio Bóscaro (PAE), Martín R. Vona (PAE), Gustavo P. Helguero (PAE), Miguel P. Esquevan (PAE), Eduardo J. Dottore (PAE)

Este trabajo fue preparado para ser presentado en el 6° Congreso de Producción y Desarrollo de Reservas, organizado por el IAPG, en el Hotel Llao Llao, Bariloche, Argentina, 24 al 27 de octubre de 2016

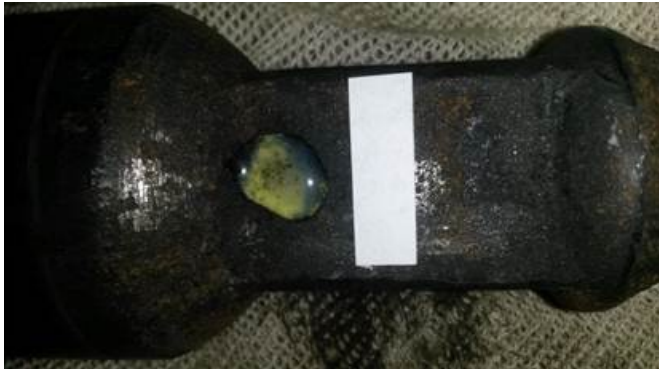
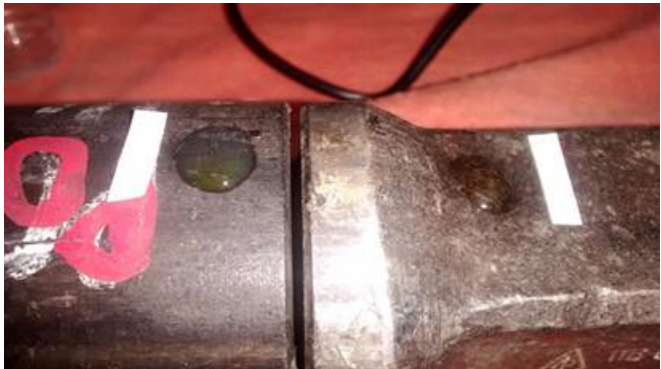
| Pozo PO-979 | | | | | | |
|---|---|---|---|---|---|---|
| Varilla 7/8" (pin 1") - Grado D<br>o Fecha de pesca: 10/02/15<br>o Ubicación: Pin inferior de V/B N° 2<br>o Colada: HX8464<br>o Fecha de fabricación: 04/14 | | | Varilla 1" - Grado D<br>o Fecha de pesca: 17/10/14<br>o Ubicación: V/B N° 32<br>o Colada: SS2363<br>o Fecha de fabricación: 05/13 | | | |

- Morfología del frente de fractura característica del fenómeno de fatiga.
- Picado profundo en la zona de inicio de falla, la dirección de propagación de rotura se encuentra alineada con varios de estos pits de corrosión (perfil irregular) y tiene sentido transversal al eje de la varilla.
- La reacción con BAROID denotó presencia de sulfuro de hierro (coloración amarillenta fuerte con presencia de fuerte olor a huevo podrido).

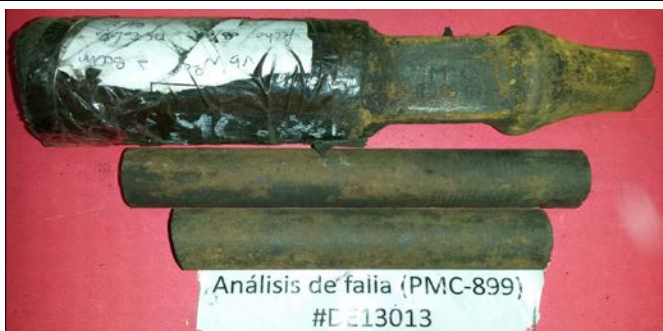
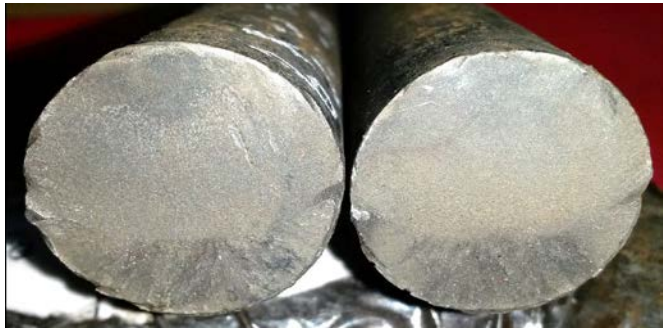
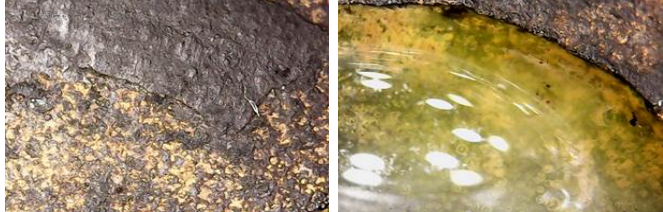
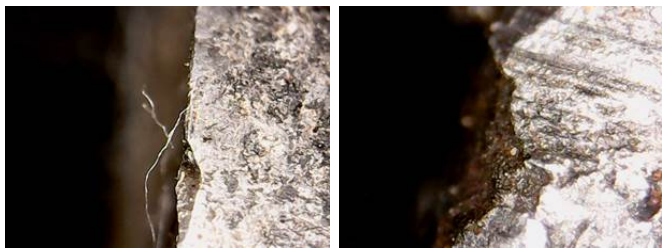
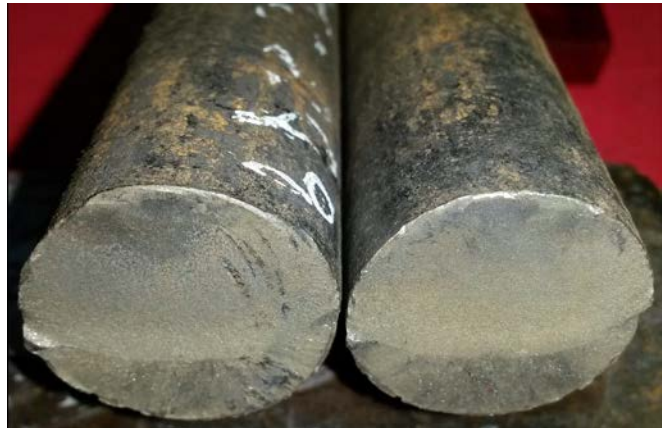
| Pozo PMC-899 | | | | | | |
|---|---|---|---|---|---|---|
| <div>Varilla 1" - Grado MMS</div> <div>o Fecha de pesca: 30/01/15</div> <div>o Ubicación: V/B N° 14</div> <div>o Colada: RJ1620</div> <div>o Fecha de fabricación: 08/09</div> | | | | <div></div> <div></div> <div></div> | | |
