## INSPECCION DE UN DUCTO ERW PRE-1970 CON HERRAMIENTA ILI UTCD

Visús Marcos, Oldelval S.A, Marcos.Visus@oldelval.com

Este trabajo cuenta la experiencia de OLDELVAL con la inspección interna de ultrasonido angular (UT-CD) de un ducto con costura ERW y los estudios y ensayos que se realizaron con la finalidad caracterizar las indicaciones reportadas y así determinar su severidad.

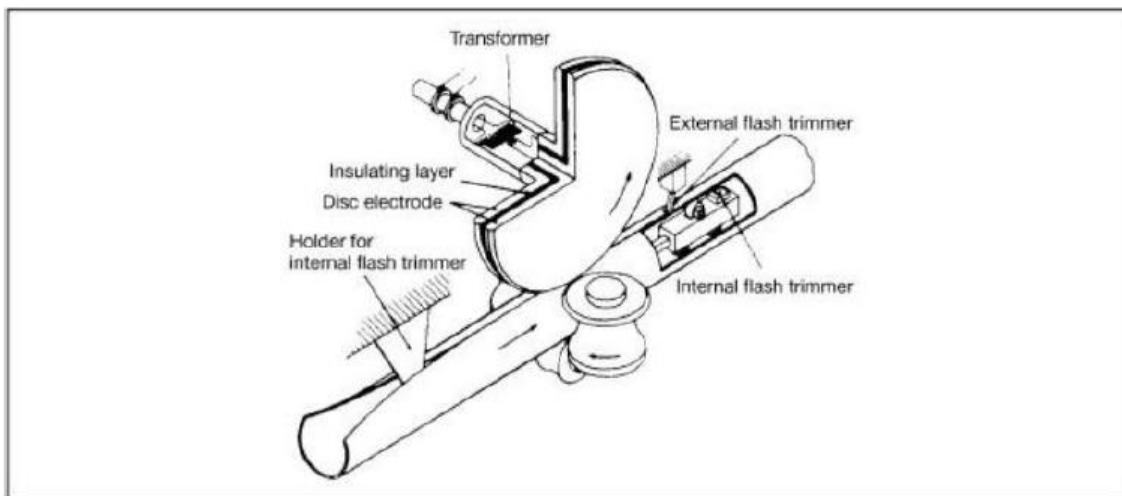
Fig. 1 Proceso de fabricación de ERW [1]

El proceso de fabricación de la costura por LF-ERW es un proceso de soldadura autógena, esto es, sin aporte de material. El tocho de acero es laminado en caliente para alcanzar el espesor deseado y luego es rolando en frío hasta alcanzar la forma circunferencial. Luego se aplica presión y corriente eléctrica en la interfaz de los dos bordes de la pared de la cañería para lograr la soldadura (Fig.1). En el eje de la soldadura, parte del material fundido es eyectado hacia las superficies interna/externa del caño y luego es removido por un proceso de mecanizado (Fig.2).

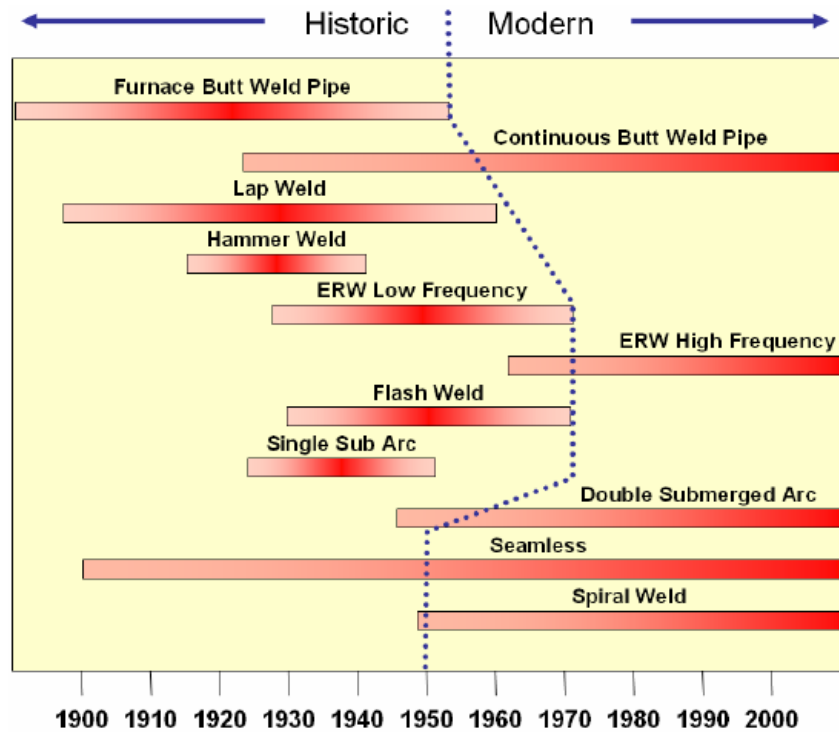
Fig. 4 Vigencia de las tecnologías de fabricación de cañerías [2]

La fecha en que ocurrió el cambio de la tecnología difiere para los distintos fabricantes de cañería. La mayoría modificó su proceso a principios de los años 70 mientras que otros siguieron utilizando este método hasta fines de esa década.

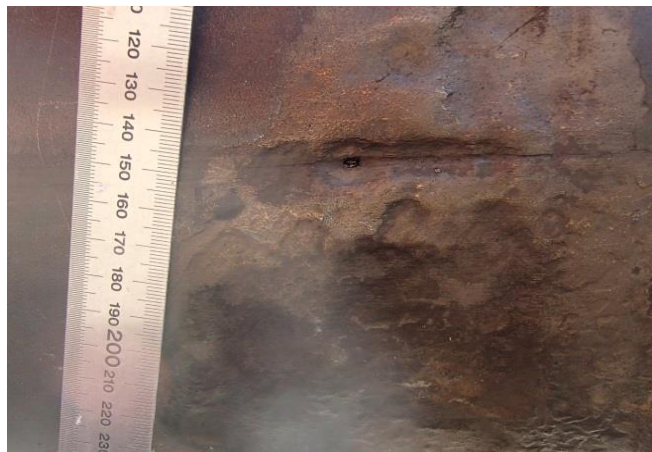
Fig. 6 Corrosión selectiva en línea Salitral-Puerto Rosales

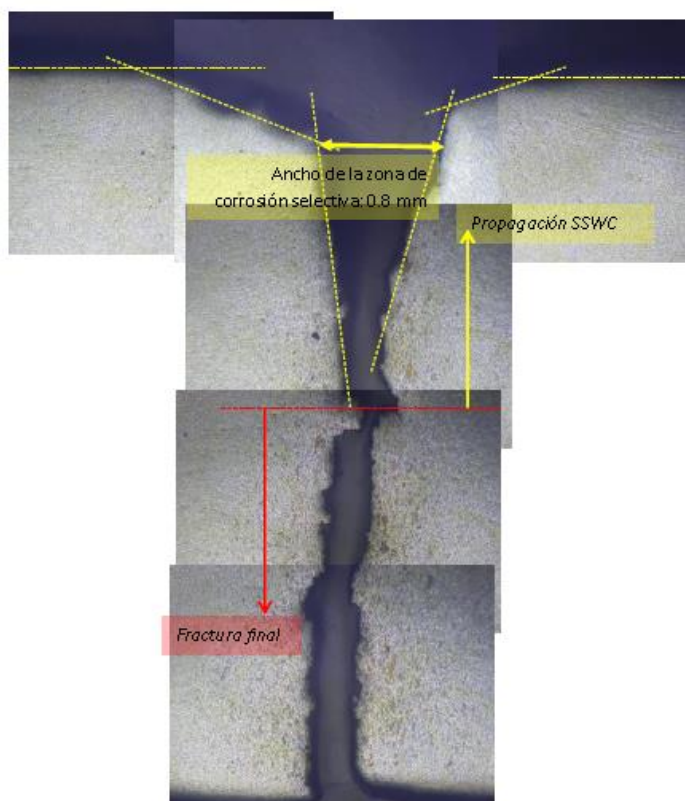
La corrosión selectiva, puede presentar una velocidad de penetración de 2 a 4 veces mayor que en el cuerpo del caño, dejando a una ranura muy estrecha que se asemeja a un defecto planar. Esta morfología hace suponer que un defecto que afecte a la costura y sea reportado por una herramienta de flujo magnético con una profundidad determinada, tenga una profundidad mayor a la informada por la herramienta en el eje de la costura. Ese fue el caso de la falla ocurrida en 2014 en el ducto de Algarrobo – Salitral L1 (Fig.6) que presentaba una pérdida de espesor del 28% en el cuerpo de la cañería.

Fig. 7 Corrosión selectiva en línea Algarrobo-Salitral L1 [4]

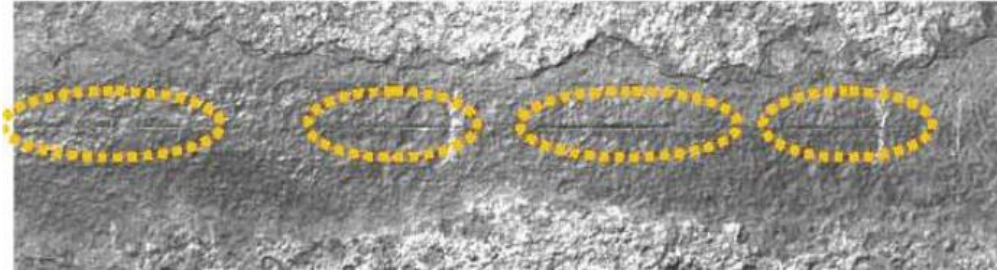
Fig. 8 Ranuras de corrosión selectiva

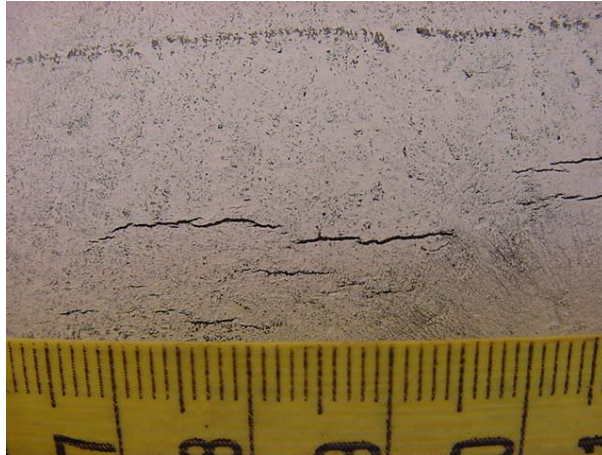
Son fisuras frágiles causadas por la acción conjunta de un ambiente corrosivo y tensiones en la cañería. En OLDELVAL se ha encontrado este mecanismo de daño en las zonas de descargas de estaciones de bombeo, dónde existían ciclos de presión.

Fig. 10 SCC encontrado a 1500 m de una descarga de planta de OLDELVAL a partir de una inspección interna de UTCD en 2005.

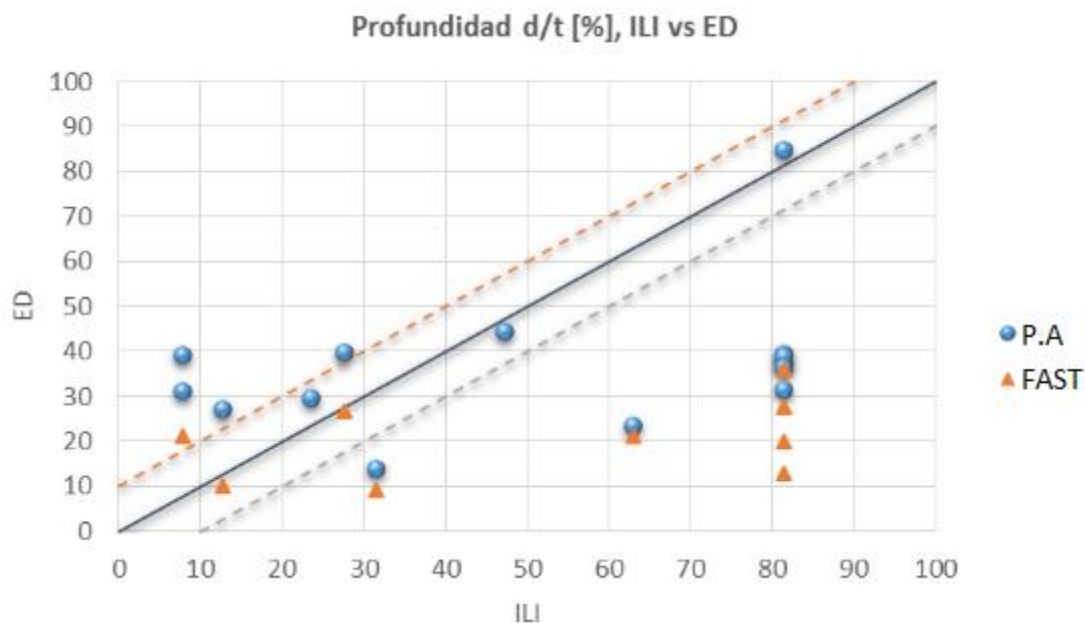
Fig. 12 Gráfico de profundidad campo vs ILI (Preliminar).

Una vez evaluadas las indicaciones en campo, se elaboró un gráfico de comparación entre las profundidad de las indicaciones reportadas por la UT-CD vs los ensayos no destructivos (Fig. 12).

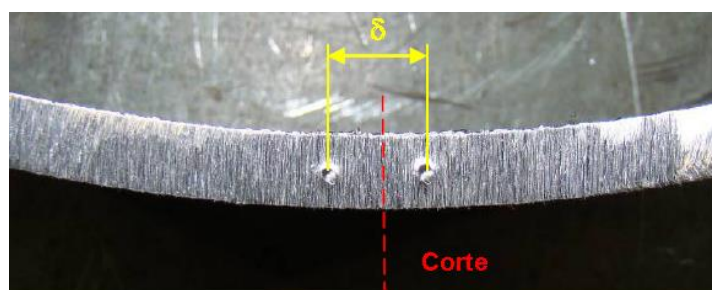
Durante el proceso de fabricación de los caños, el material sufre variaciones metalúrgicas y de temperatura que pueden dejar tensiones que se suman a las de operación. En este ensayo se midieron las tensiones residuales presentes en el ducto.

Fig. 13 El desplazamiento de las indentaciones luego de cortar la cañería se relaciona con las tensiones residuales

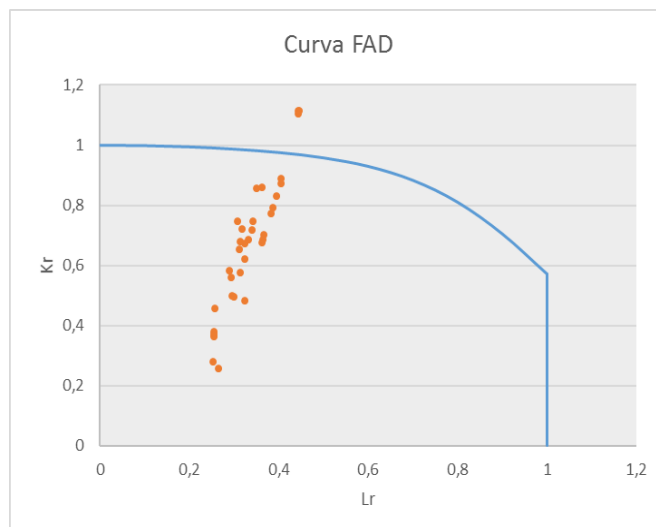
El análisis está basado en el diagrama FAD (Fig.15) por lo que el procedimiento conduce al cálculo de  $K_r$  (ordenada) y  $S_r$  (o  $L_r$ ) para determinar el punto sobre el diagrama.

Si el punto cae por encima de la curva significa que bajo las condiciones actuales el ducto fallará; si el punto se ubica por debajo del diagrama el ducto pasa el examen y tiene resistencia remanente.

OLDELVAL encargó la programación de una hoja de cálculo que realiza un proceso iterativo, modificando la presión interna del ducto, de manera de encontrar las condiciones que hicieran que el punto se ubicara sobre la línea del diagrama FAD. La presión que hace que el punto se ubique sobre la curva se consideró como presión de falla.

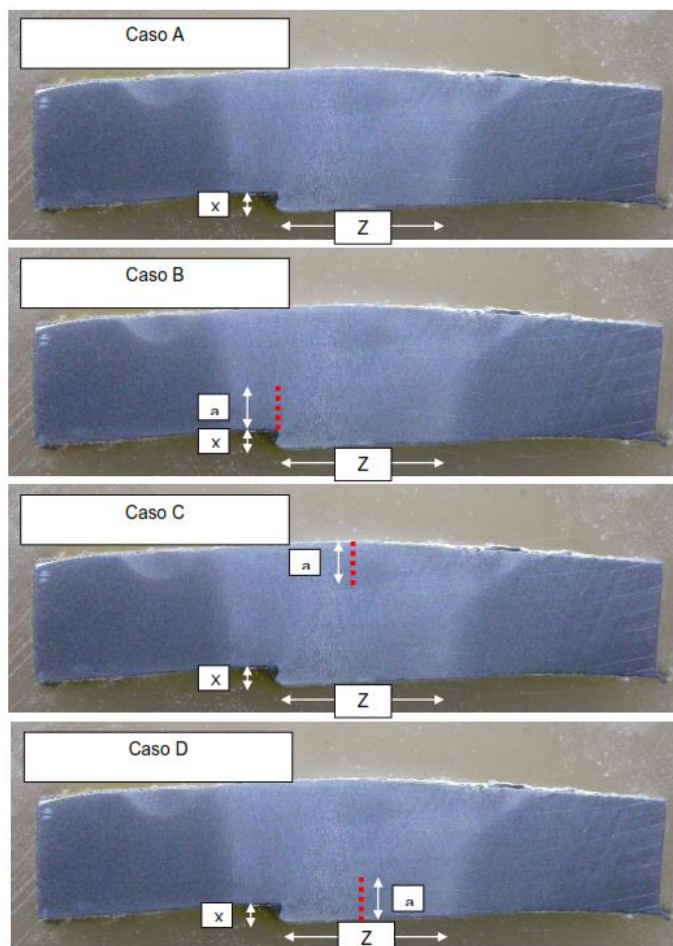
Fig. 17 Esquemas de ubicación del modelado de los defectos

Para tener un resultado más real, OLDELVAL encargó el modelado de distintos tipos de defectos encontrados en la costura. En base a la experiencia de OLDELVAL, se definieron distintos tipos de defectos patrón para modelar (Fig.17).

El caso A presenta un escalón interno típico de una desalineación + mecanizado imperfecto. El Caso B es el escalón anterior con un defecto plano en el vértice conocido como “cuernos de carnero”. El caso C es una falta de fusión externa en el eje de la soldadura y el D en el eje interno.

Como resultado se observó que la presión de falla es más baja cuando los defectos son de mayor profundidad y más largos. También se observó que el caso A no presenta una disminución capacidad de soportar presión de la soldadura.

Se observó que el caso B es el más grave, seguido por el C y luego el caso D. El motivo de que el caso B sea el más grave, es que el defecto plano se da en el concentrador de tensiones.

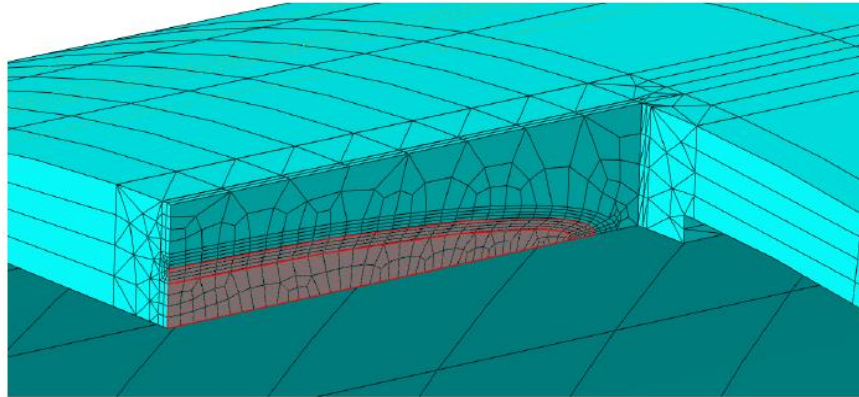
Fig. 18 Simulación de la morfología del caso D para una profundidad de 4mm y un largo de 40mm.

Luego estos defectos se modelaron utilizando el método de integral J para 3 relaciones de profundidad/largo. Se simuló el sistema aumentando la presión interna aplicada al ducto de modo de encontrar la presión de falla de cada una de las morfologías.

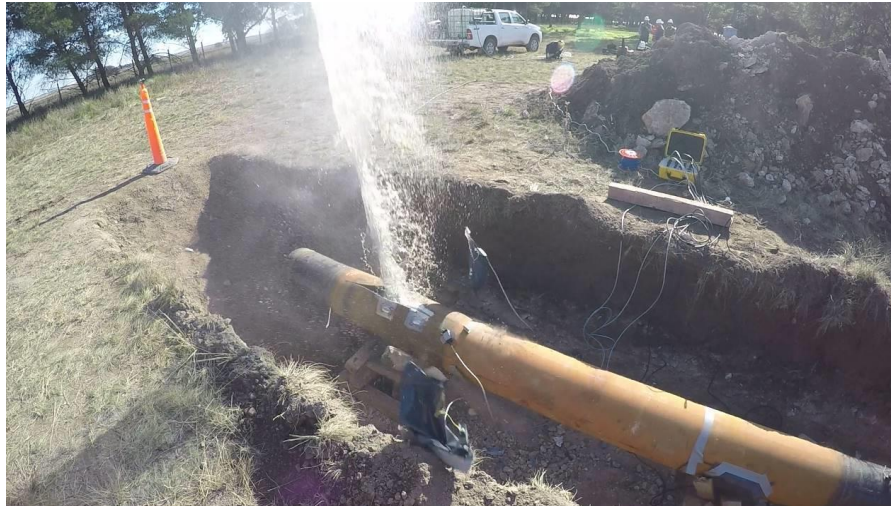
Fig. 19 Momento de rotura de la prueba hidráulica.

OLDELVAL en común acuerdo con el proveedor del servicio de UT-CD retiró una sección de la cañería que contenía indicaciones reportadas por la herramienta para realizarle ensayos hidráulicos a rotura. Previo a ello y en base a la caracterización de los defectos en campo, se calculó la presión de rotura de los defectos.

Posterior a la rotura, la superficie de rotura es examinada con ensayos metalográficos y se obtienen cross-sections para identificar el mecanismo de falla.

- El “escalón” interno de la costura produce reflexiones en las herramientas de UT similar a las fisuras
- En varios casos, los ensayos de ultrasonido sobredimensionaron las fisuras y/o las confundieron con el escalón interno

- Se re-alimentó al proveedor de la UT-CD para que re-calibre los datos de su inspección. El informe final de la inspección caracterizó a las indicaciones según los distintos tipos de defectos patrón.
- Se obtuvieron probetas reales de defectos que sirven para mejorar las técnicas de END en campo
- Cualquier método de cálculo para pronosticar una presión de rotura que se aplique sobre una mala caracterización de las anomalías, conducirá a valores erróneos
