## **Inspección basada en riesgo de cañerías no piggeables en estaciones de bombeo**

Rivas Beorchia Nicolas, Oldelval S.A., Nicolas.Rivas@oldelval.com

### **Sinopsis**

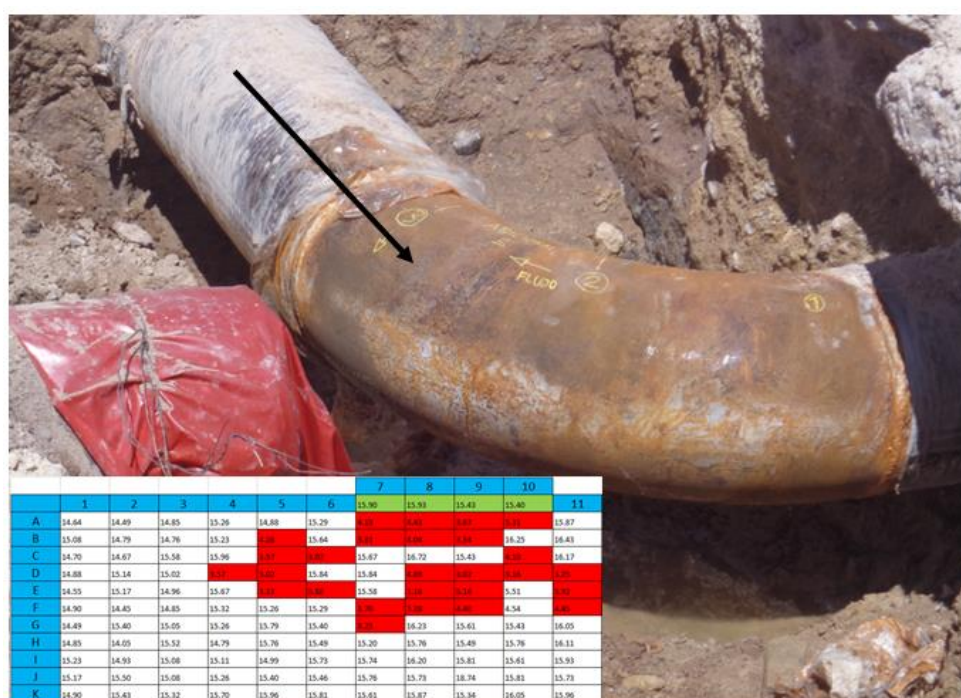
**Figura 7.-** Defecto de erosión en codo de descarga. No presenta deterioro externo, pero desde el punto de vista interno presentaba una pérdida de metal del 81%.

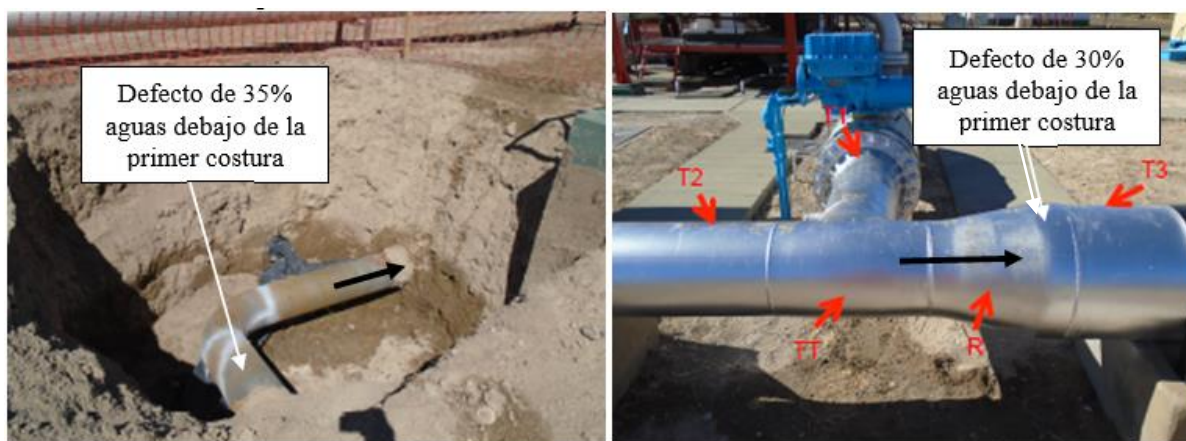
**Figura 8.-** A la izquierda, defecto de erosión en cañería de descarga, aguas debajo de accesorio tipo codo 90°; A la derecha, defecto de tipo erosión aguas debajo de la reducción de  $\varnothing n=14''$  a 20''.

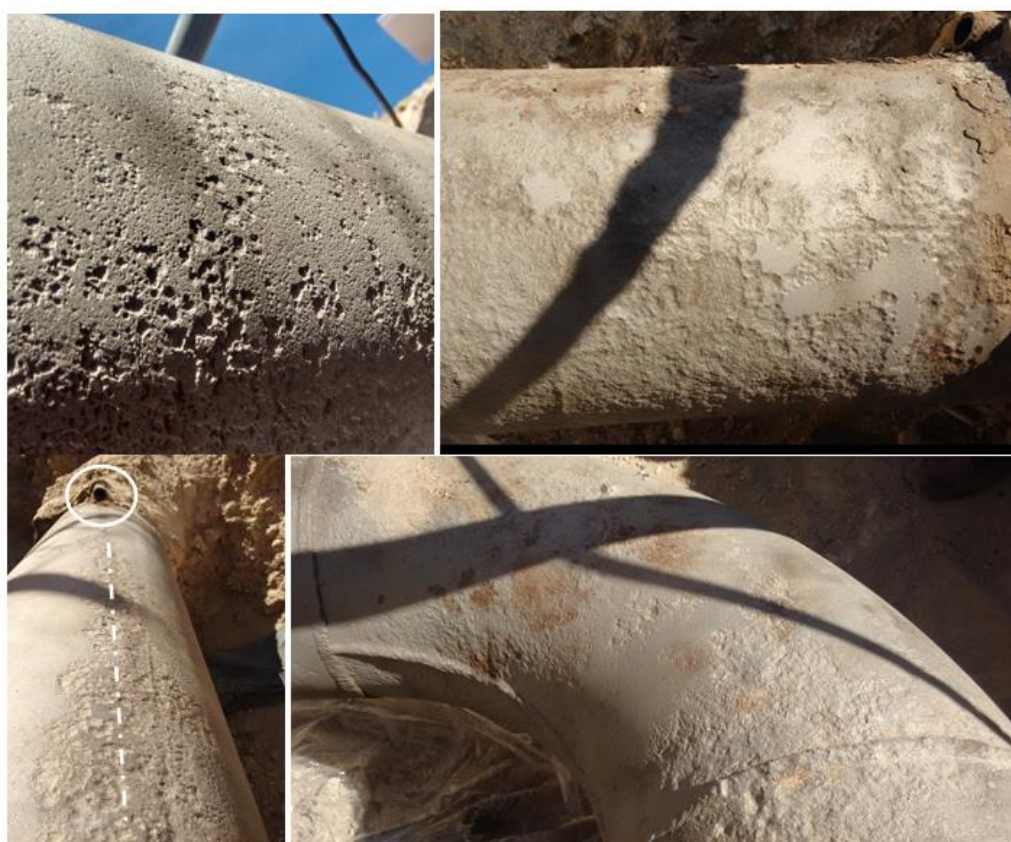
**Figura 9.-** Corrosión externa generalida y corrosión galvánica en cañería de ingreso y egreso de tanques de almacenamiento.

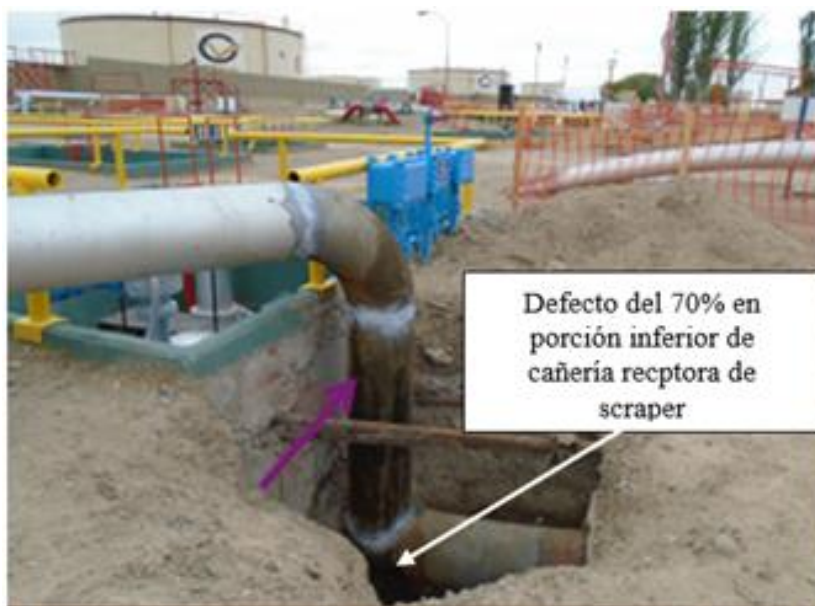
**Figura 10.- Corrosión interna en cañería sin circulación.**

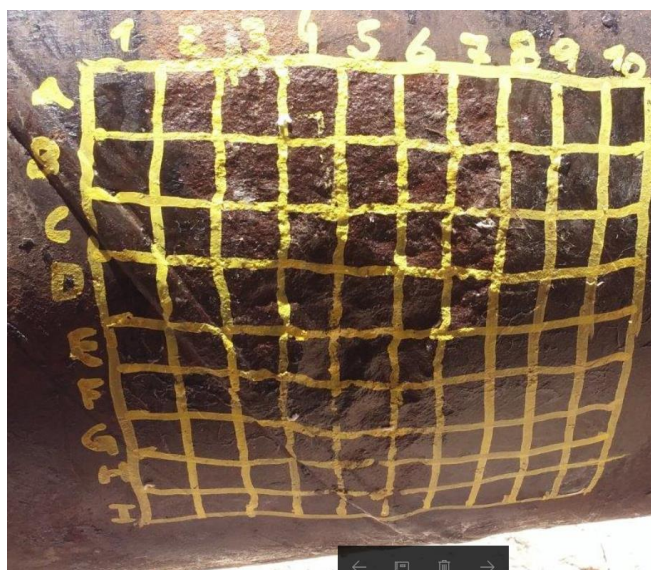
**Figura 11.- Corrosión externa en cañería de aspiración.**

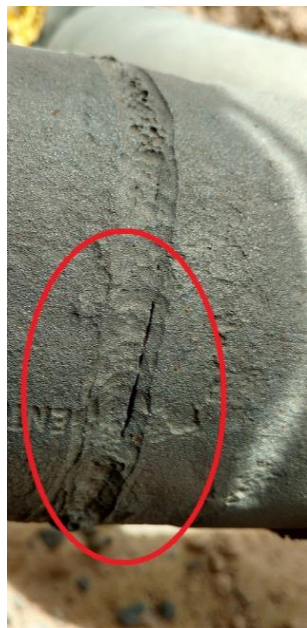
**Figura 12.-** Corrosión externa en cañería de drenaje

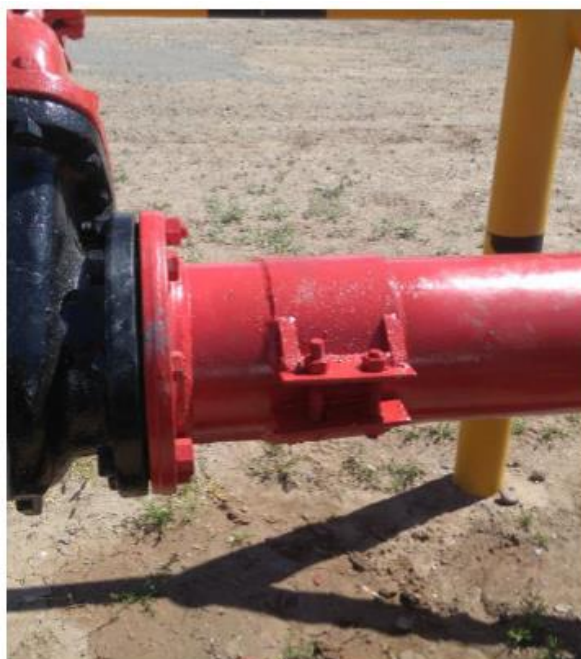
**Figura 13.-** Reparación en la red de incendio con problemas de pérdida de espesor interior
