# **LIBERACIÓN DE TENSIONES EN ZONAS CON PENDIENTE PARALELA A LA CAÑERÍA: La importancia de la elección del inicio de la excavación**

Manuel Ponce, Pedro Hryciuk  
Transportadora de Gas del Norte S.A.

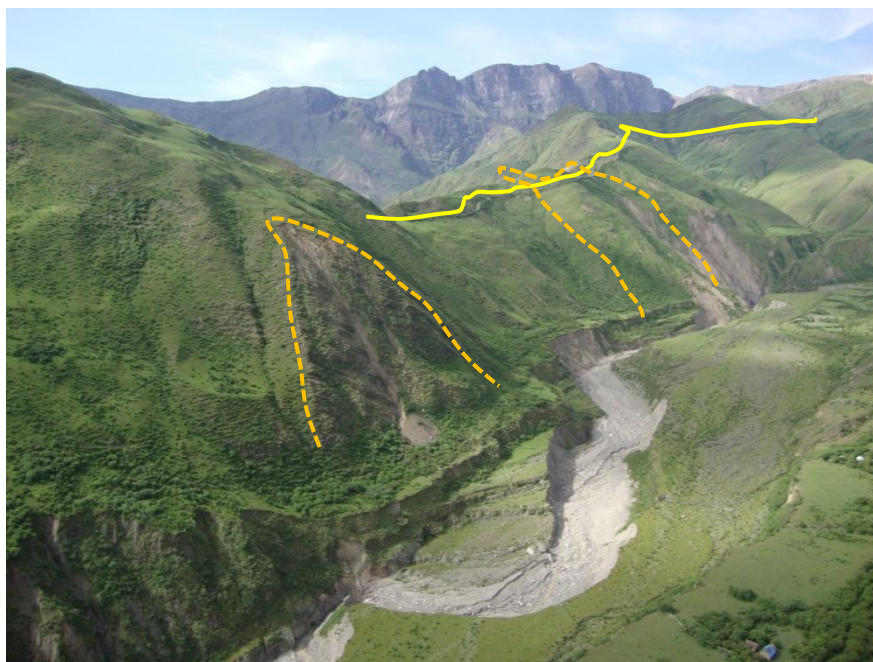
**Fig. 2:** Paisaje característico del extremo este de la Cordillera frontal. Atrás en el fondo, el frente de fracturación principal. En amarillo la línea de gasoducto del tramo 501 a la altura del M+m 105. En líneas de trazo naranja, cicatrices de antiguos deslizamientos.

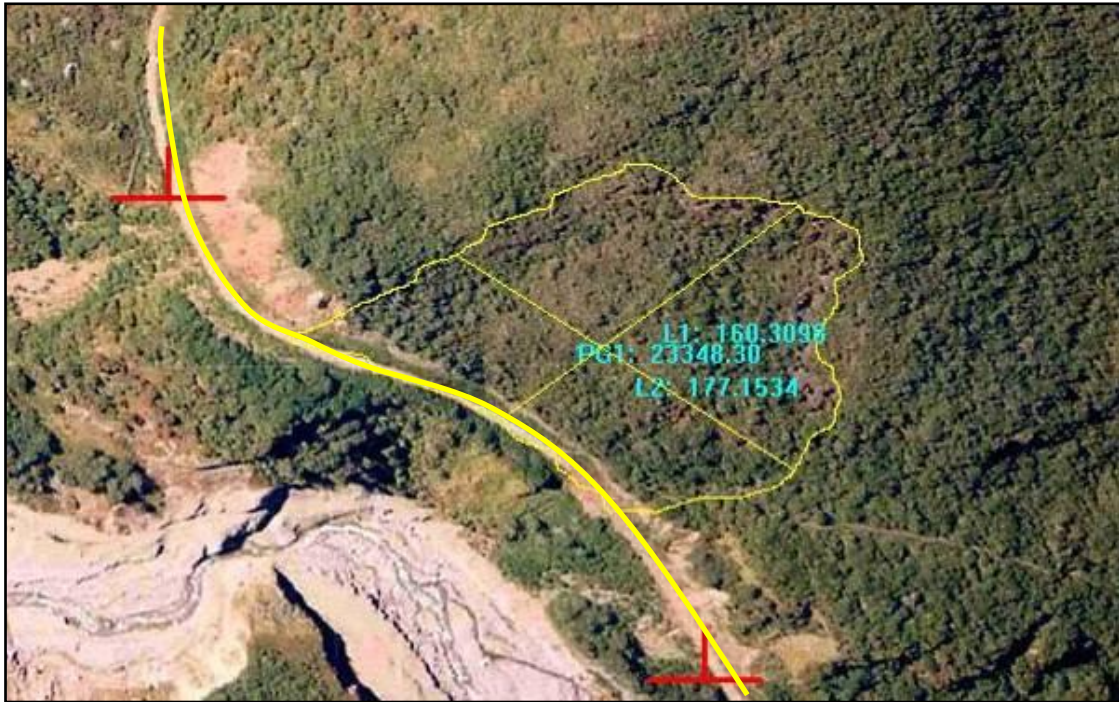
**Fig. 4:** Fotografía aérea escala 1:10000, que muestra los límites aproximados del talud, la línea amarilla representa el gasoducto.

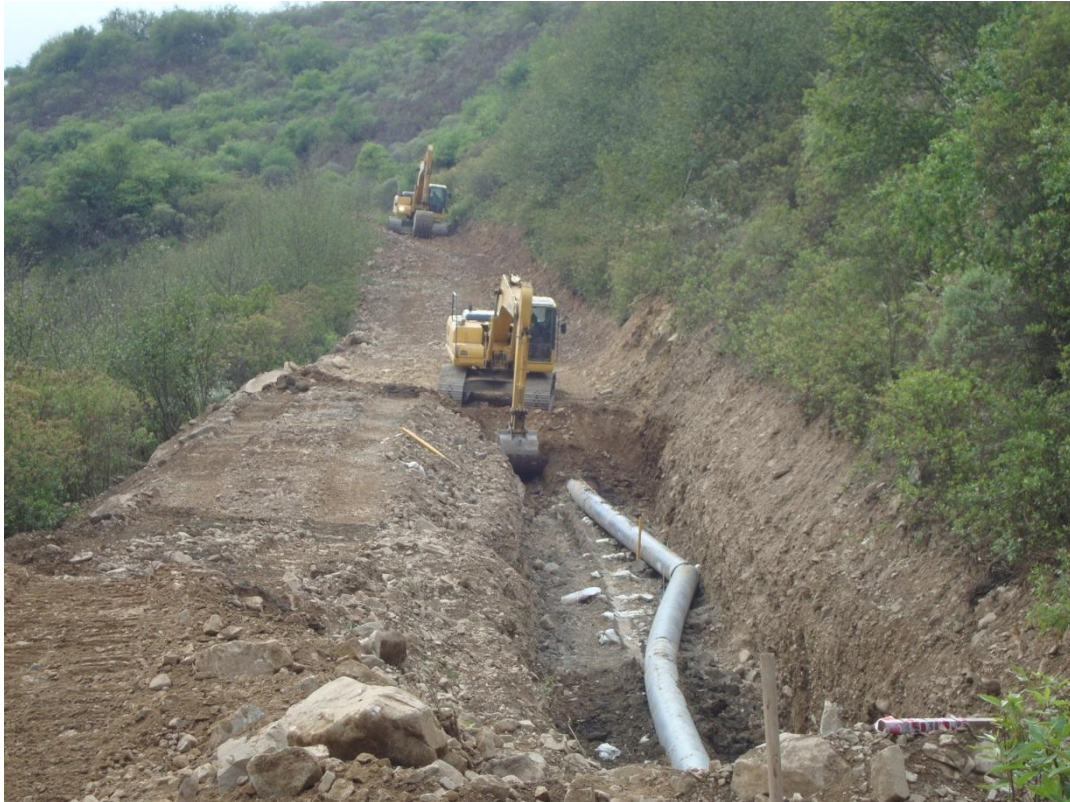
Al haber avanzado alrededor de unos 27 m de excavación la cañería sufrió un violento desplazamiento hacia el lateral interno de la zanja contra el talud, lo cual le generó una arruga principal y otras dos menores en los extremos empotrados. Las figuras 7, 8 y 9 muestran los momentos posteriores luego de ocurrido el incidente ya con la cañería despresurizada. Se observa la posición en que quedó la retroexcavadora y la forma en que venía excavando. En la zona central la cañería excesivamente flexionada y deformada formando una especie de triángulo.

**Fig 7.** Deformación brusca de la cañería una vez excavados los primeros 27 m en la zona topográficamente más baja del talud.

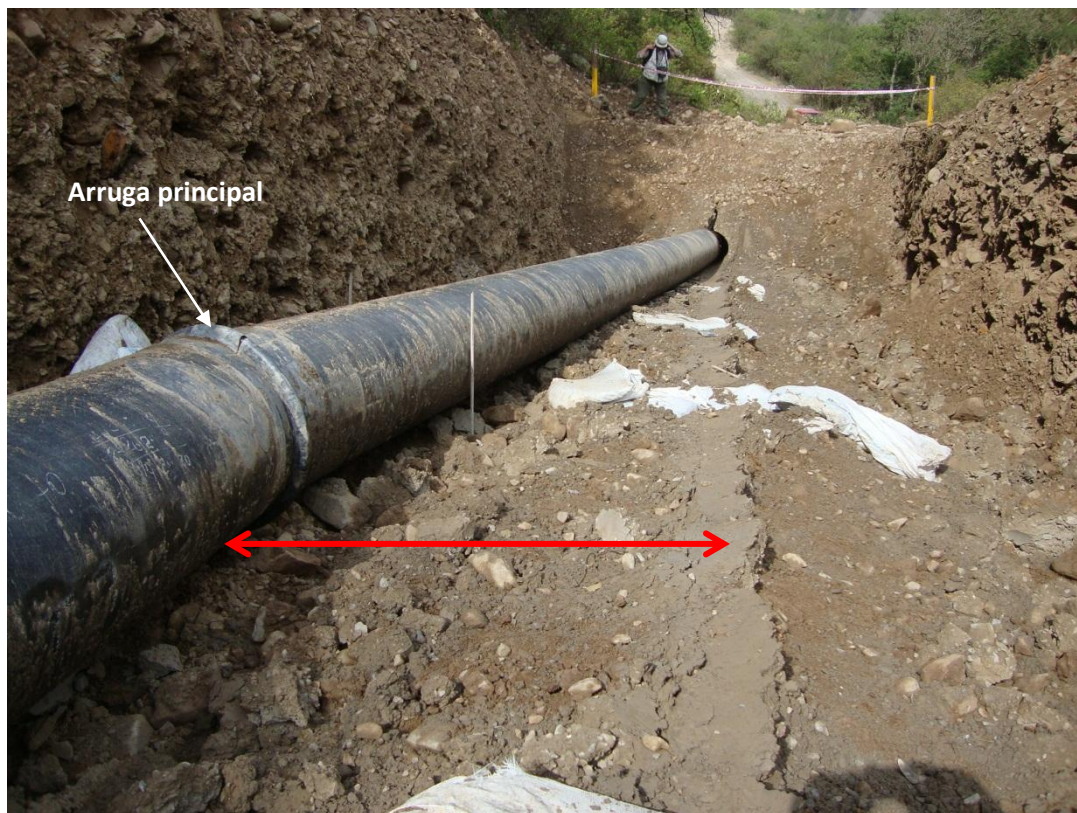
**Fig 8.** Desplazamiento de la cañería fuera de la cuna en un valor cercano a 1,25 m.

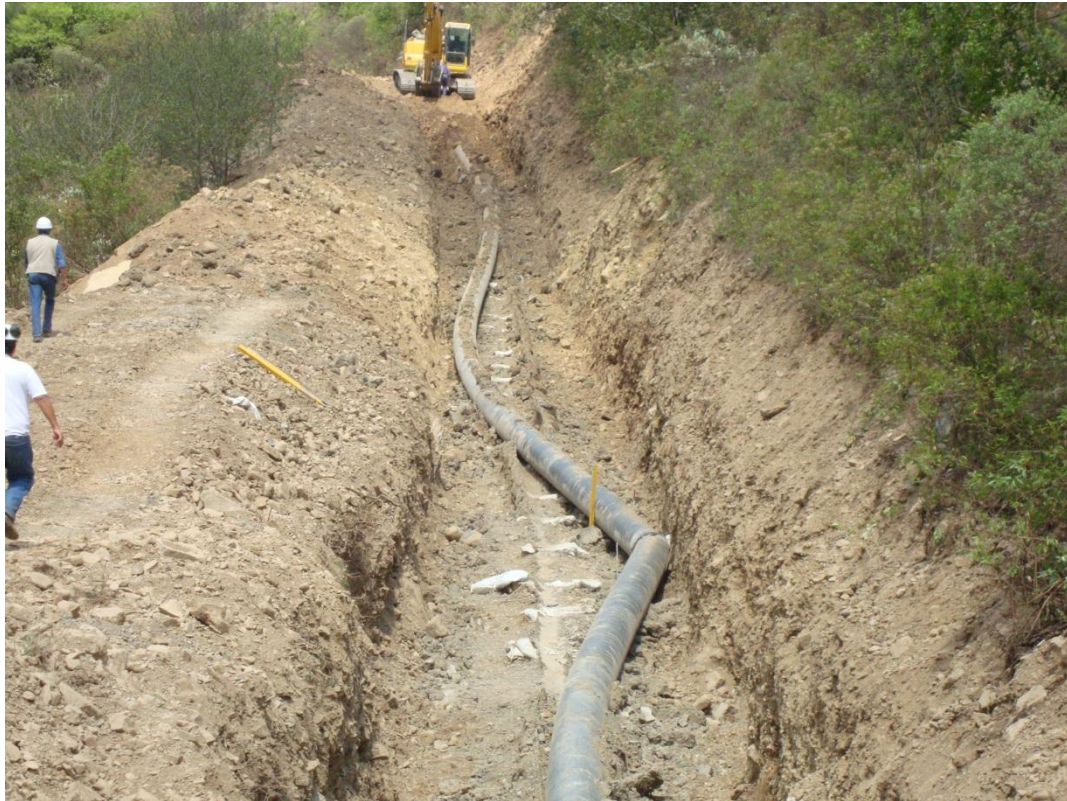
La figura 9 muestra el avance posterior en la liberación de tensiones dado que se decidió continuar con la tarea programada a pesar del incidente ocurrido. Se puede observar que a medida que avanza la excavación el caño continua comprimiéndose formando una especie de viboreo hacia uno y otro lado dentro de la zanja.

**Fig 9.** “Serpenteo” de la cañería a medida que se prosigue con la liberación como producto de tensiones acumuladas.
