# Experiencias de Análisis Crítico de Ingeniería para *Stress Corrosion Cracking* en la Rehabilitación de un Oleoducto de 30 Pulgadas de Diámetro

Pablo Cazenave<sup>\*</sup>, Ravi Krishnamurthy y Ming Gao - Blade Energy Partners, Houston, USA

## SUMARIO

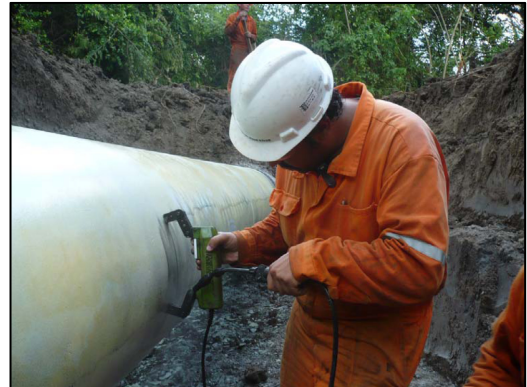
Una vez que la tubería ha sido preparada, se la inspecciona en busca de grietas utilizando técnicas de inspección por partículas magnéticas (IPM) que muestre el mejor contraste posible en las condiciones no ideales de cualquier excavación de investigación. Para este caso, se seleccionó la técnica de partículas magnéticas en medio líquido sobre fondo blanco. El área a ser inspeccionada se rocía con un revelador penetrante de tinte blanco, el que brinda un contraste adecuado con color rojo o gris del polvo de las partículas magnéticas. Se captura un registro fotográfico con una escala de referencia incluida en cada foto y se elabora un registro escrito que incluye la distancia relativa aguas arriba con respecto a la soldadura circunferencial, una flecha indicativa de la dirección del flujo y la distancia absoluta.

La habilidad y experiencia del técnico para reconocer el SCC es un factor clave durante este proceso de inspección, ya que es indispensable que todas las colonias de grietas presentes sean identificadas y medidas correctamente y luego documentadas.

La profundidad del SCC se midió indirectamente mediante ultrasonido de haz angular. Esa medición puede ser verificada en excavaciones de validación utilizando la técnica de amolado suave progresivo, en la que se utiliza la inspección de partículas magnéticas para verificar la supresión de grietas y la profundidad del amolado se registra como la profundidad de la grieta original. Se registraron todas las profundidades en referencia a la pared nominal, es decir, si una grieta se encuentra dentro de una pérdida de metal (corrosión), la profundidad de la grieta se registra como la profundidad de la grieta desde la punta hasta el diámetro exterior nominal original.
