# ANÁLISIS DE CORROSIÓN EN DUCTOS MEDIANTE INTERACCIÓN DE PHASED ARRAY Y ESCANER 3D

Luis A. Ohara / Mauricio R. Bertotto, Petromark SRL

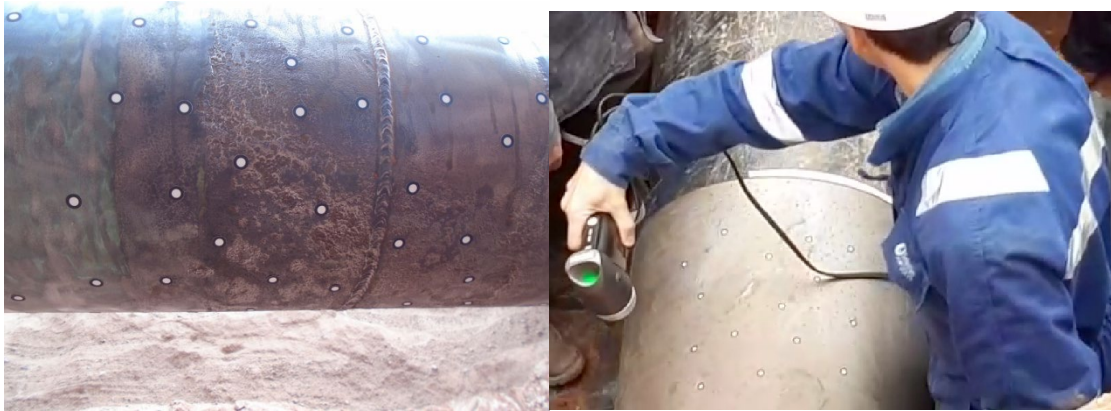
Figura 2. Preparación superficial y escaneo de área de interés

En la figura 2 se observa el área corroída donde se realizó el cepillado hasta obtener un brillo metálico.

Luego, se adhieren objetivos reflectivos para iniciar el escaneo de la superficie. El sistema utiliza los objetivos a modo de referencia para triangular su posición y conformar la imagen de toda la superficie a medida que se realizan las pasadas sucesivas.

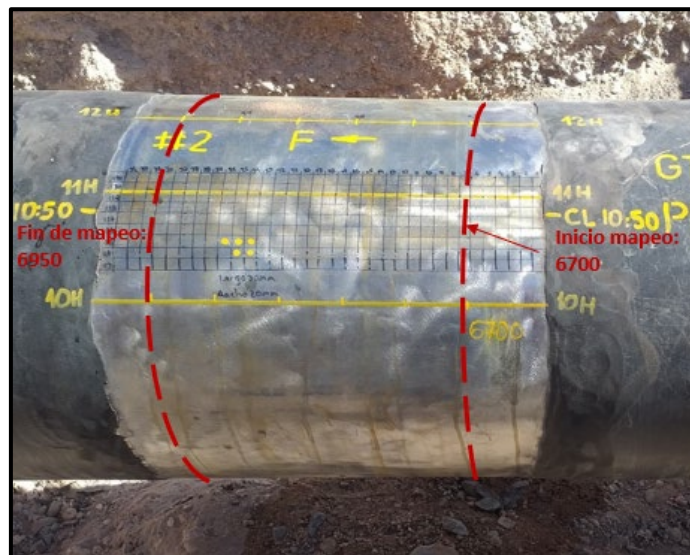
Figura 12. Referencias consideradas para el seguimiento.

La referencia de la soldadura es la más adecuada para el seguimiento de las indicaciones o para ubicar un parche de reparación. Teniendo en cuenta la zona cepillada se estableció el inicio de mapeo en C+6700 mm y el fin de mapeo en C+6950 mm.(Ver Figura 12)
