# **EFFECTO DE LA TEMPERATURA SOBRE RECUBRIMIENTOS INTERNOS EPOXICOS EN CAÑERIAS DE ACERO EN PROCESOS DE SOLDADURA CUPROALUMINOTÉRMICA DE LA PROTECCIÓN CATÓDICA**

Linares Lizeth/Petromark/[lizeth.linares@petromark.com.ar](mailto:lizeth.linares@petromark.com.ar)

Bernal María Luz/Zoxi S.A./ [luz.bernal@zoxisa.com.ar](mailto:luz.bernal@zoxisa.com.ar)

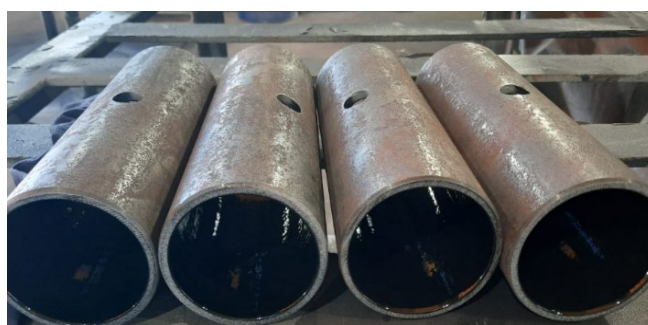
**Figura 1.** Caños probetas preparadas para los ensayos.

Las probetas son de tubing de acero API de 3 ½” y 4 ½”, cortadas de 250 mm de largo. Adicionalmente, para la medición de la temperatura se estableció realizar un corte circunferencial en el caño probeta opuesta al lugar de la soldadura, que permitiera insertar un termómetro de medición de temperatura superficial, tal como se muestra en la Figura 1 y 2.

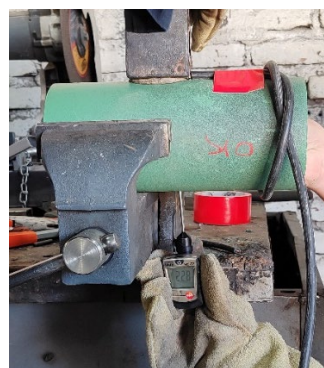
**Figura 2.** Diseño de ensayo para la medición de la temperatura durante la soldadura

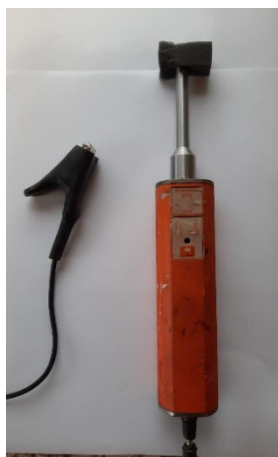
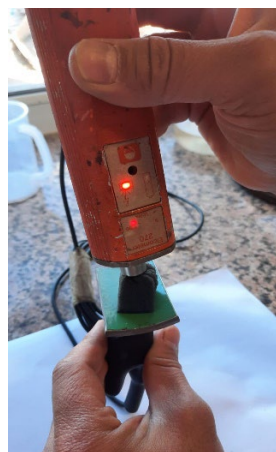
**Figura 3.** Medición de continuidad con detector de Holiday Elcometer 270

Culminado el proceso de recubrimiento, se midieron los espesores de acuerdo con el estándar SSPC-SP2, utilizando un equipo Elcometer 456, mostrado en la Tabla 1. Y la continuidad de la capa de los revestimientos fue medida con un detector de Holidays Elcometer 270 (Ver Figura 3).

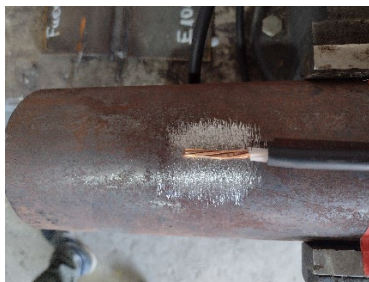
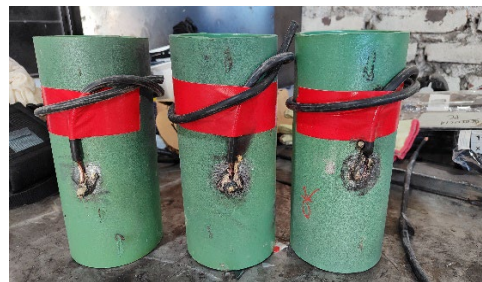
**Figura 5.** Probetas con Cable Soldado

El componente de la soldadura se coloca en un crisol de grafito, bien sea encapsulado en un contenedor metálico con disco retén o directamente el granallado en el crisol (convencional). El crisol va sobre la superficie preparada de la cañería sosteniendo el conductor de cobre y sobre una masilla de calafateo que permite que la soldadura sea local y no se derrame en otras áreas al momento de la fusión.

El material de soldadura es activado por una mecha o fuente de ignición que se enciende por una unidad de control o por el uso de un chispero. La carga de la soldadura utilizada en cada soldadura fue de 15 g.

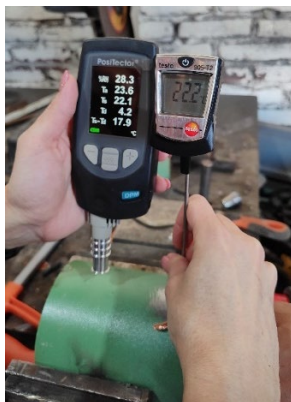
**Figura 6.** Medición de Temperatura antes y durante el Proceso de Soldadura

El registro de las mediciones de la temperatura superficial sobre los caños probetas y de las condiciones ambientales fueron tomadas antes y durante el proceso de soldadura, utilizando un termómetro digital superficial Testo 905-T2 y un instrumento Positector 600 Dew Point Meter respectivamente.

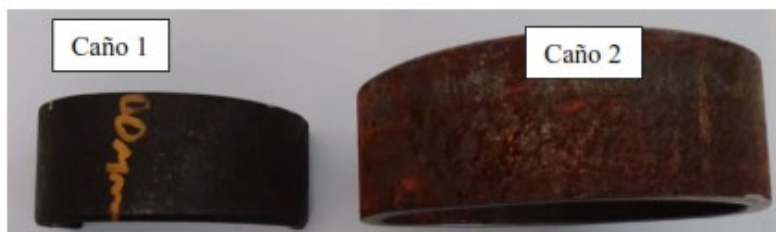
**Figura 7.** Caños 1 y 2 en la condición recibida.

Se realizó la medición de composición química de los caños de la Figura 7 mediante un espectrómetro de chispa. La metodología incluyó la realización de tres mediciones puntuales de las cuales se promediaron los valores obtenidos. La determinación del tipo de material fue obtenida, de acuerdo con la bibliografía consultada.

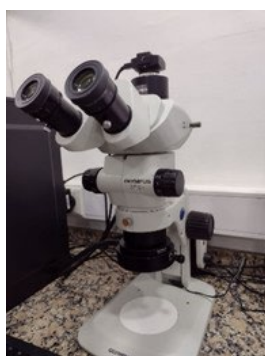
**Figura 8.** Microscopio estereoscópico marca Olympus SZX7 con un digitalizador de imágenes

La morfología de daños presentes en los caños revestidos fue determinada a través de la observación macroscópica, mediante el uso de un microscopio estereoscópico, marca Olympus SZX7 de magnificación hasta 112X con un digitalizador de imágenes Olympus Stream (Ver Figura 8) y de la observación microscópica utilizando un Microscopio Electrónico de Barrido (MEB), marca Zeiss Modelo EVO 15 acoplado a un Espectrómetro de Rayos X por dispersión de energía, marca Oxford, modelo X-Max N, para el análisis químico elemental.

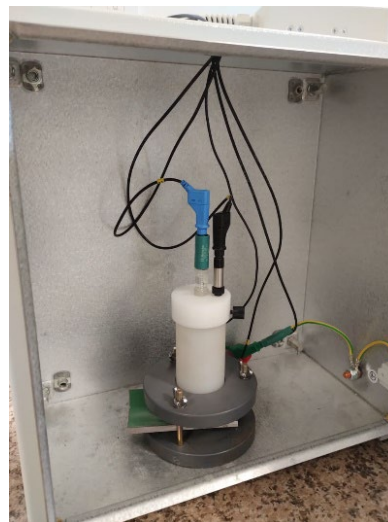
**Figura 10.** Celda electroquímica con muestra de probeta caño PV2, dentro de la caja de Faraday.

Para la aplicación de esta técnica se utilizó un equipo potenciostato/galvanostato marca METROHM AUTOLAB con una caja de Faraday y un módulo de impedancia FRA32M, mostrada en la Figura 9 b) y 10.

La celda electroquímica fue creada con un electrodo de referencia de plata/ cloruro de plata (Ag/AgCl), un contraelectrodo de acero inoxidable, como electrodo de trabajo el caño probeta revestido y agua al 3% de NaCl como medio electrolítico, tal como se muestra en la Figura 10. La impedancia  $Z$  (Ohm) fue medida en un rango de frecuencia de 100 kHz a 0,01 Hz de acuerdo con el estándar ISO 16773-2.
