## EXPERIENCIA EN LA UTILIZACIÓN DE PROTECCIONES MECÁNICAS (Casings)

Retamozo, Mario, YPF, mario.g.retamozo@ypf.com; Piccin, Matias, YPF, matias.e.piccin@ypf.com; Cinciosi, Pablo, YPF, pablo.cinciosi@ypf.com

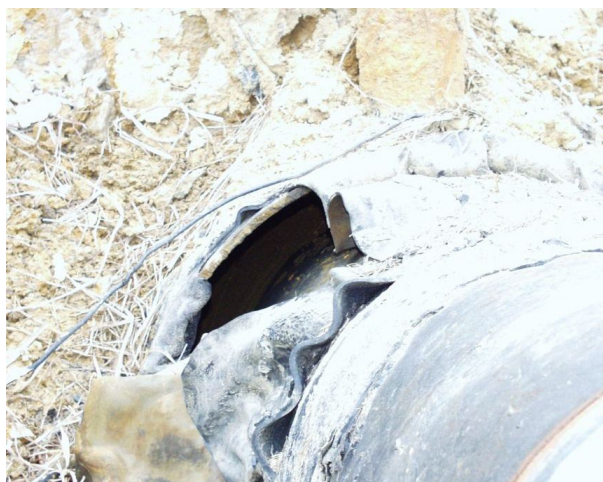
El problema central que ha causado esta evolución normativa está dado porque los sellos, que son poliméricos y cierran el espacio anular formado entre el caño camisa, pueden fallar tanto en el momento de la instalación, en el proceso de soterramiento y en el tiempo debido al deterioro.

*Fig. 2 - Falla en Sello entre ducto de conducción y caño camisa.*

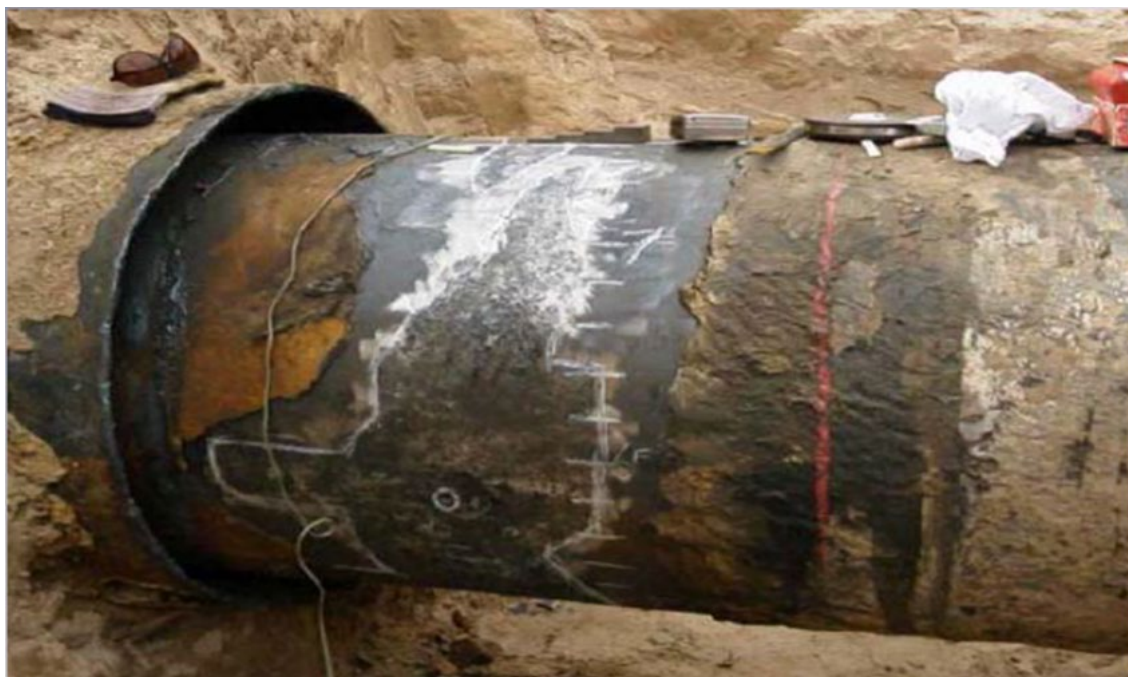
*Fig. 4 - Imagen del daño causado por ingreso de electrolito al espacio anular.*

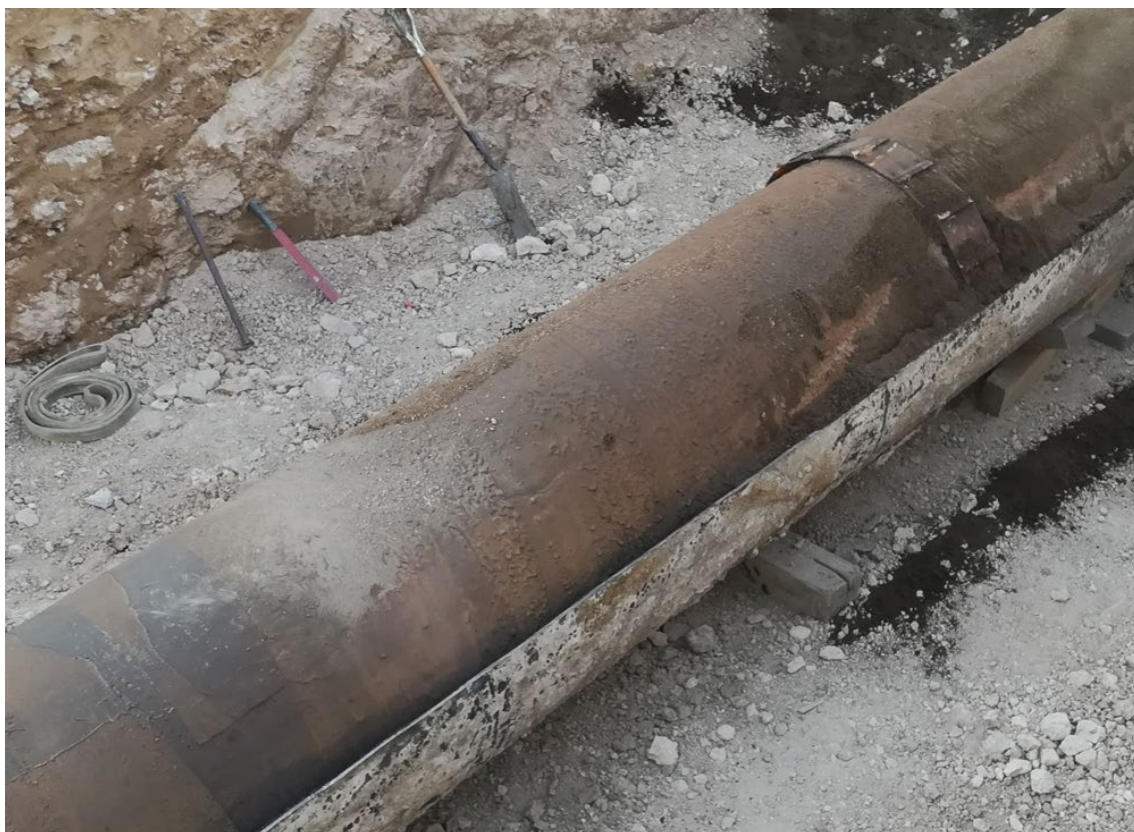
*Fig. 6 – Intervención de caño camisa, donde se ve el centrador y la coloración y el daño causado en el ducto.*

Se cuenta con muchos casos, pero el más llamativo se dio en un caño camisa ubicado en el cruce entre el poliducto Lujan de Cuyo – Villa Mercedes y la Ruta Provincial N°62 de Mendoza. En tan solo dos años se pasaron dos herramientas de flujo magnético que arrojaron resultados elocuentes. La velocidad de corrosión promedio dentro del espacio anular fue de 5,4 MPY muy por encima de lo establecido como velocidad aceptable (1 MPY)<sup>6</sup>, mientras que el dato de la probeta de velocidad mas cercana fue, para el mismo periodo, en el ducto de conducción asociado al sistema de corriente impresa de 0,36 MPY, esto puede evidenciarse claramente en la figura 7, donde se puede observar como en el ducto debajo del caño camisa se acumulan las fallas (representadas por cruces rojas), mientras que las fallas fuera de ese espacio son prácticamente nulas.

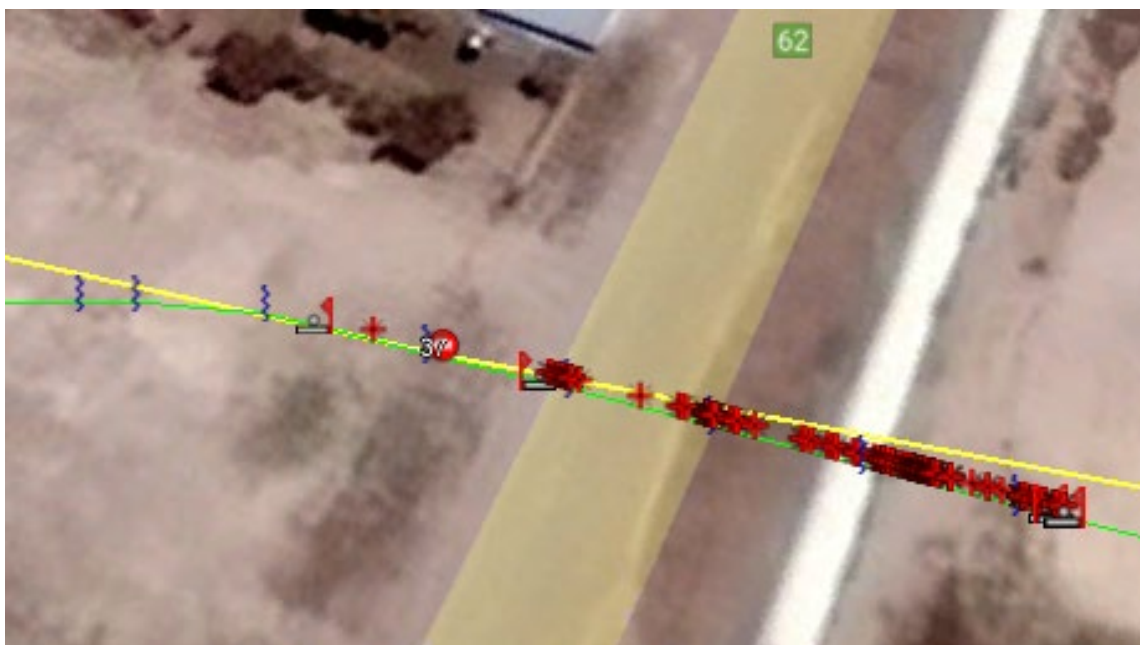
*Fig. 7 – Imagen de la segunda corrida en la zona del caño camisa, donde se ve claramente como todas las fallas se encuentran entre el comienzo y el fin de la zona del espacio anular desprotegido.*

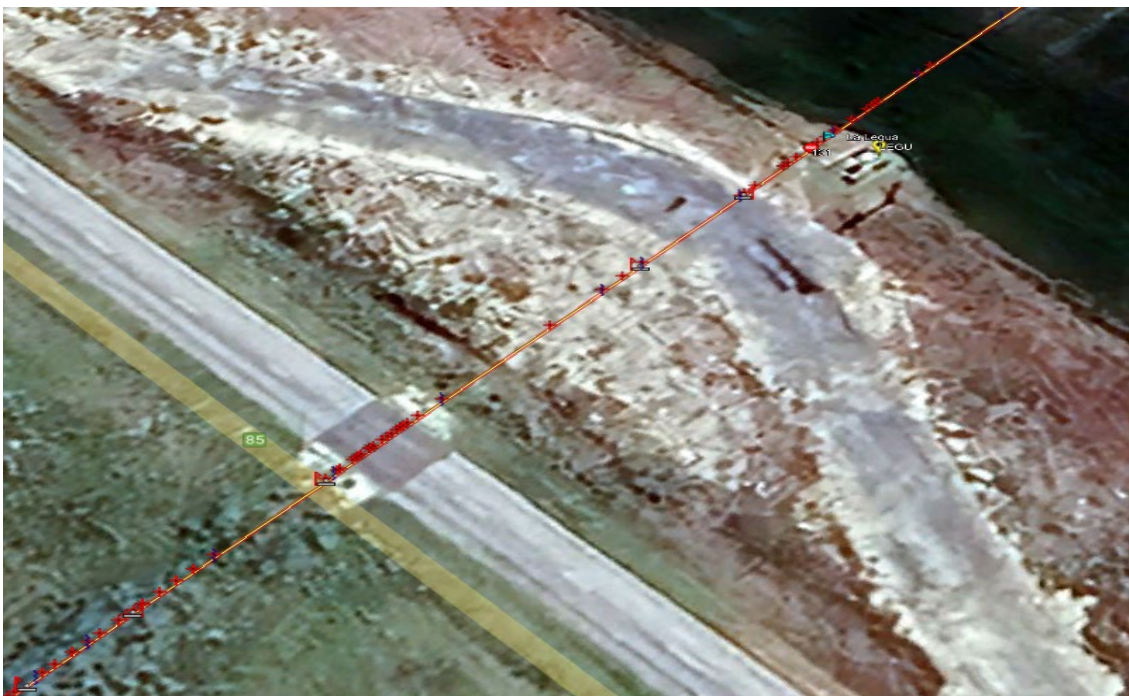
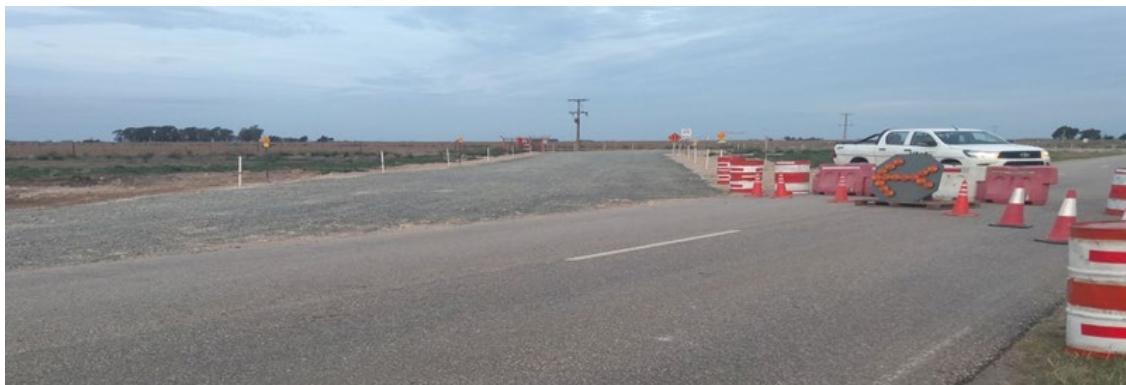
*Fig. 9 y 10 - Ejemplo de desvío de ruta en intervención en provincia de Buenos Aires*

En general, en el caso de desvíos de ruta, la intervención en sí misma implica, en el peor de los ejemplos la destrucción de la cinta asfáltica, el desvío de la ruta en sí, y luego de la intervención la necesidad de volver a tapar con la compactación necesaria y asfaltar.
