# **Planta de Lavado de Suelos - Saneamiento de Pasivo Ambiental – Estación Fernández Oro, Río Negro.**

**Diego A. Rosa, Stephen Wharton, Soledad Casabal; Mónica Mariaca Pando**

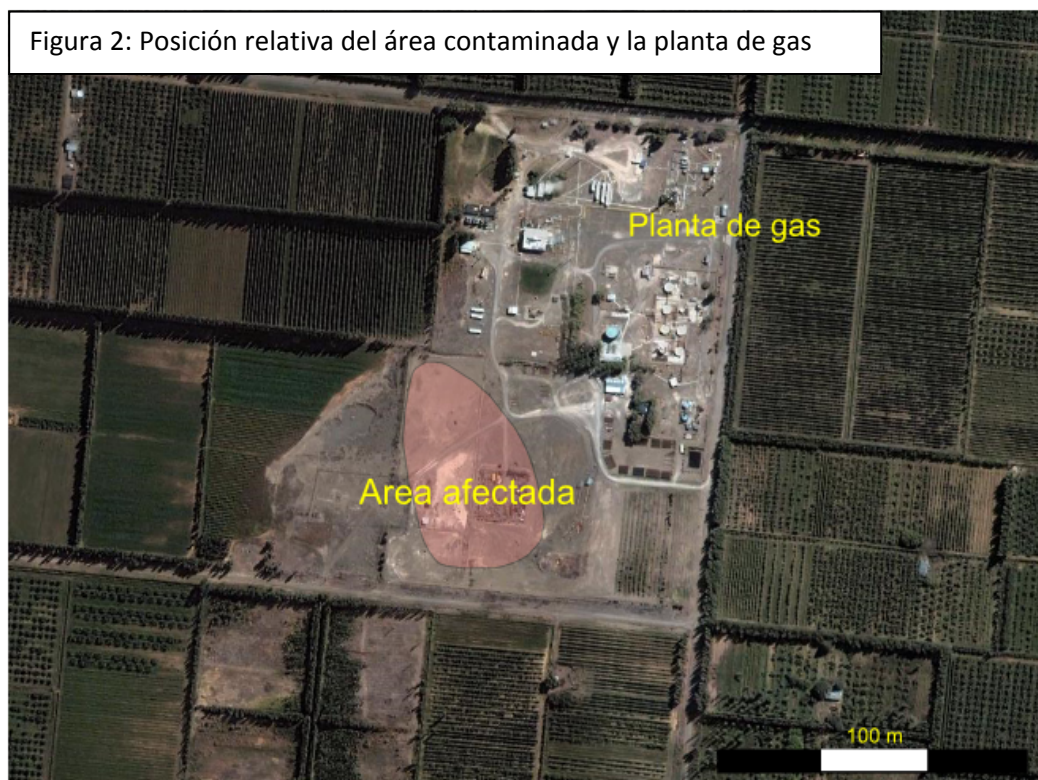
Figura 2: Posición relativa del área contaminada y la planta de gas

En la figura 2, puede observarse la posición relativa del área contaminada dentro de la Planta de Gas.

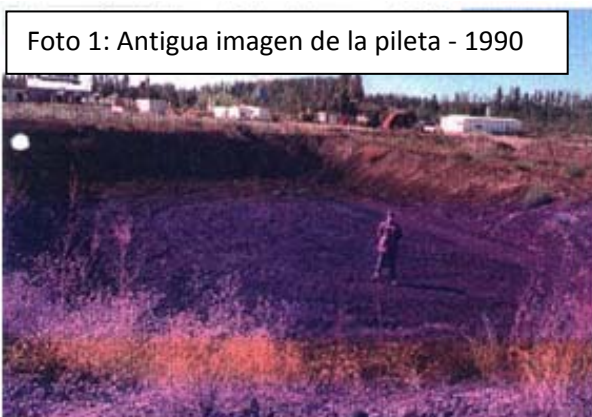
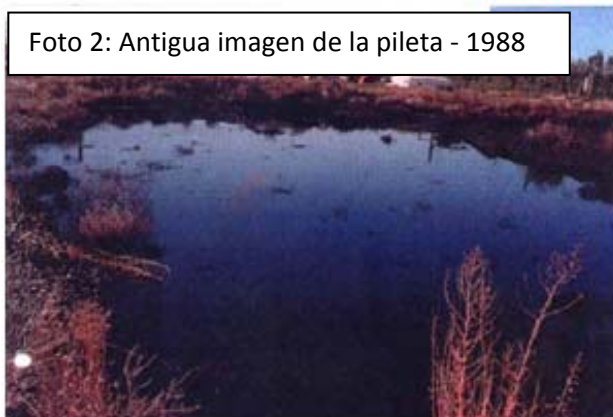
Las Fotografías 1 y 2 muestran registros fotográficos obtenidos en 1988 y 1990 de las piletas cuando estaban abiertas y operativas.

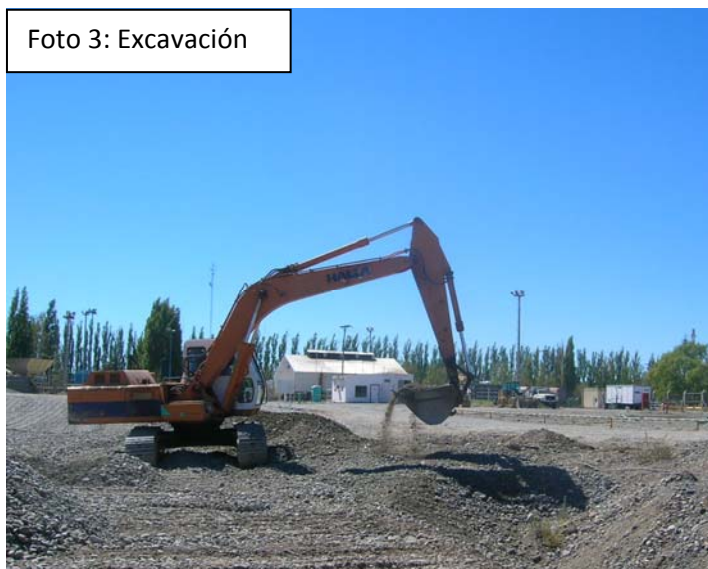
Foto 3: Excavación

El suelo a tratar se excava del sitio contaminado, donde previamente se procede al retiro de la capa de suelo superficial o deschampe, de aproximadamente 1 m de espesor. (Ver foto 3)

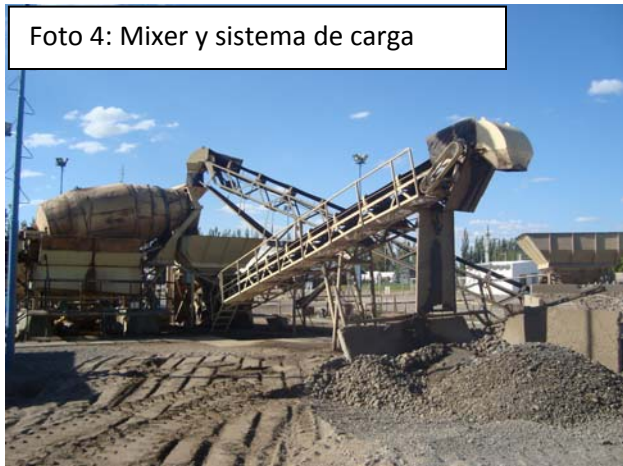
Foto 4: Mixer y sistema de carga

El proceso de lavado de suelos comienza con la carga de material contaminado en el mixer (mezclador de áridos tipo cementera) (Ver foto 4). Mientras el material se encuentra en el mixer es sometido a dos procesos de lavado.

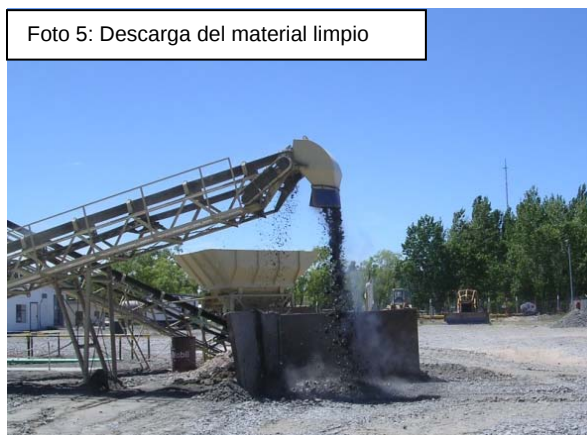
Foto 5: Descarga del material limpio

El suelo que ha sido lavado, es descargado por la boca del mixer (Ver figura 8) y acumulado en pilas a la espera de ser reintegrado al área que ha sido abierta. (Ver Foto 6)

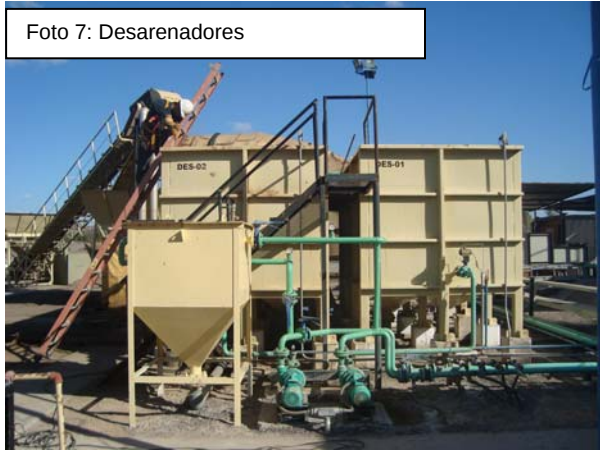
Foto 7: Desarenadores

Luego de terminado el proceso de lavado en el mixer, el agua con los contaminantes es enviada a los floculadores y separadores (Ver Foto 7) con el fin de recuperar la fase oleosa y separar los sólidos sedimentables y en suspensión.

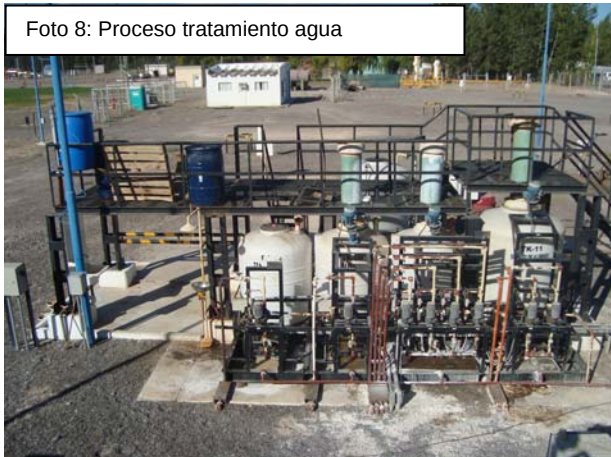
Foto 8: Proceso tratamiento agua

La fracción líquida es reutilizada en el proceso de lavado, previo acondicionamiento con productos químicos. (Ver foto 8)

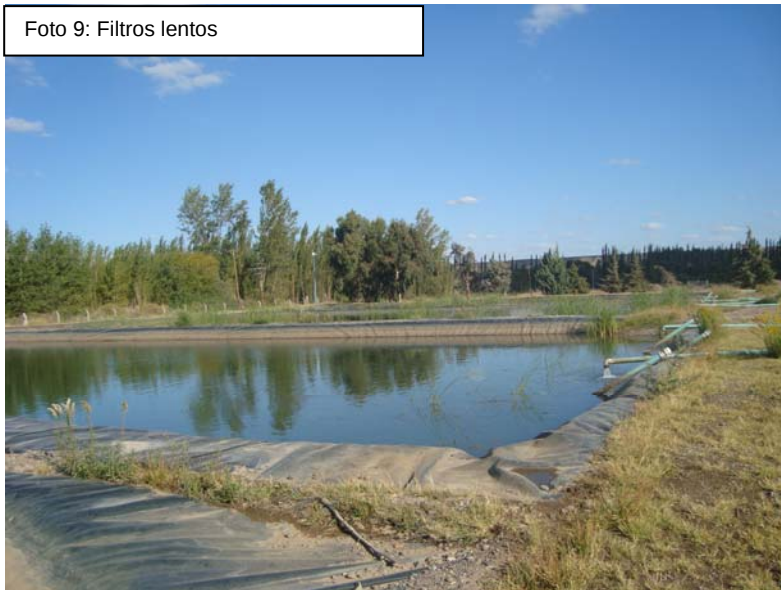
Foto 9: Filtros lentos

El agua es extraída por un sistema de bombeo y enviada a un grupo de piletas especialmente acondicionadas con un lecho de arena, tierra de diatomea y grava que actúan como filtros lentos. (Ver foto 9)

Los filtros descargan su caudal a una cámara de aforo, previo vertido a un arroyo cercano que termina en el Río Negro.

El tiempo de retención con que fueron diseñados, asegura la separación de hidrocarburos en la superficie de los mismos. El monitoreo permanente del punto de descarga, demuestra que no han habido eventos de este tipo

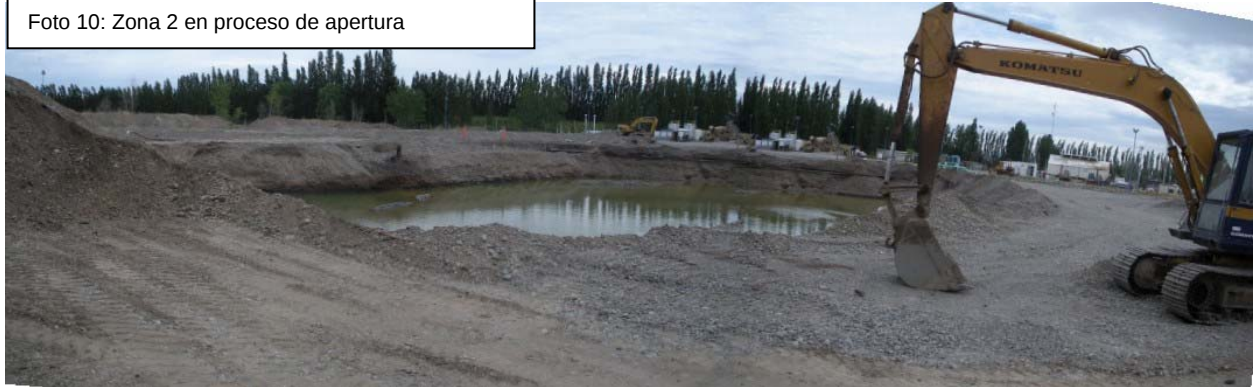
Foto 10: Zona 2 en proceso de apertura

Al momento de confección de este trabajo, la única área que queda sin intervenir el es área 5; las áreas 1 y 2 se encuentran ya terminadas y cerradas. La figura muestra la zona 2 en proceso de apertura

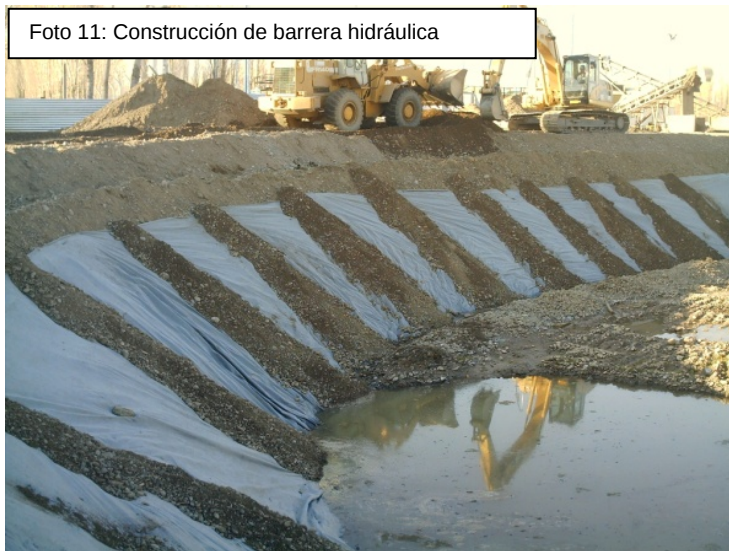
Foto 11: Construcción de barrera hidráulica

La barrera hidráulica se construyó utilizando una malla de polietileno de 1000 micrones y dos capas de arcilla expansiva (bentonita). (Ver foto 11)

La barrera hidráulica tiene una profundidad de 4,00 metros y una extensión de 70 metros.

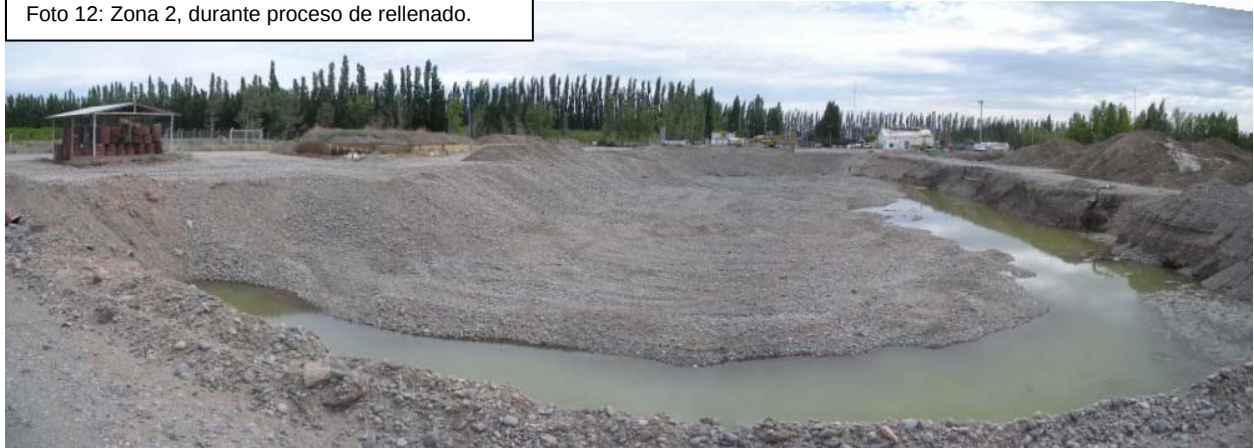
Foto 12: Zona 2, durante proceso de relleno.

La Foto 12 muestra una panorámica del área 2 durante el proceso de relleno. El área circundante se ha dejado sin relleno aún para monitoreo hasta que las áreas 3 y 5 se hallan terminado.
