## ANÁLISIS DE OPTIMIZACIÓN MECÁNICO- ENERGÉTICO DE TURBO-COMPRESORES

María Laura Garbulinski, YPF SA, [laura.garbulinski@ypf.com](mailto:laura.garbulinski@ypf.com)  
Gustavo Keim, YPF SA, [rolando.keim@ypf.com](mailto:rolando.keim@ypf.com)  
Maximiliano Órzola, YPF SA, [maximiliano.orzola@ypf.com](mailto:maximiliano.orzola@ypf.com)

### I) SINOPSIS

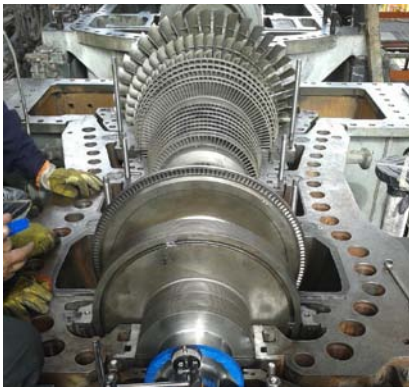
Ilustración 3

*Rotor de repuesto montado*

- Cambio de rotor con sistema de disparo por sobre velocidad calibrado desde fábrica.
- Cambio ambos cojinetes radiales y cambio cojinete axial. Cambio de termocuplas.

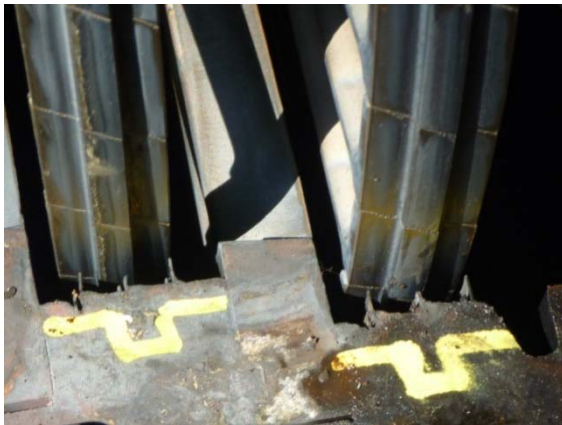
Ilustración 6

*Estado de laberintos de porta álabes.*

- Desmontaje y traslado de tapa a taller interno.
- Cuerpo en planta: limpieza, cepillado de guías, reparaciones con TiG y limado de asientos y guías de porta álabes. Realización de ensayos no destructivos. Repaso de todas las roscas.
- Pedestal lado regulador: desmontaje, limpieza y ajuste radia/axial.
- Ensayos no destructivos en soldaduras de tapa y cuerpo, guías de porta álabes, zonas de laberintos y tobera. Realizó ensayo de tintas penetrantes todos los álabes estatóricos.
- Porta alabes superiores (3) e inferiores (3): Cortado de todos los flejes laberínticos, mecanizado de ranuras, instalación de nuevos flejes y alesado final (corte) bajo supervisión de personal especializado. Trabajos realizados en taller local.
- Válvula reguladora de vapor (3 etapas): Reparación y asiento de canastos y obturadores. Cambio de internos del actuador hidráulico.

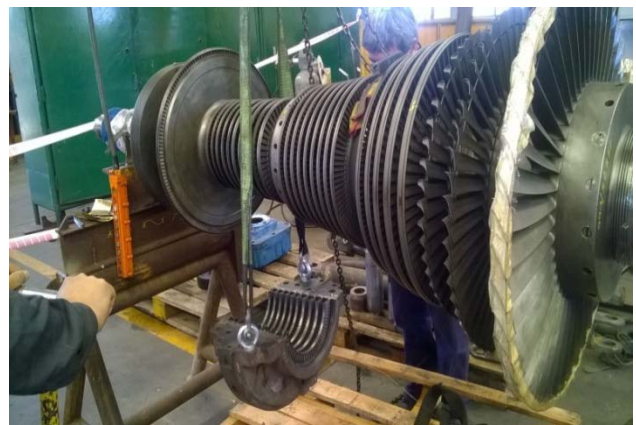
*Rotor turbina de repuesto*

- Válvula de cierre rápido: desarme y reparación de internos. Cambio de internos del actuador hidráulico. Calibración en frío.
- Cambio de rotor con sistema de disparo por sobre velocidad calibrado desde fábrica.
- Cambio de cojinetes radiales y cambio cojinete axial. Cambio de termocuplas.
- Cambio de compensador y sellos laberínticos de vapor.
- Cambio de todos los bulones fijación cuerpo/tapa.
- Circuito de aceite de lubricación y regulación: Se realizó flushing oleohidráulico, limpieza interior y exterior de mazos de aceite, depósito principal y tanque elevado, cambios de filtros. Prueba arranque bomba auxiliar.
- Cambio de governor y transductor.
- Cambio de aislación completa.
- Prueba de regulación de velocidad y disparo de turbina desacoplada.
