## **ATENUACIÓN NATURAL, una tecnología aplicable a playas empetroladas**

**Oscar Héctor PUCCI, Adrián J. ACUÑA, Graciela Natalia PUCCI**

**CEIMA - FCN – UNPSJB [ceima@unpata.edu.ar](mailto:ceima@unpata.edu.ar)**

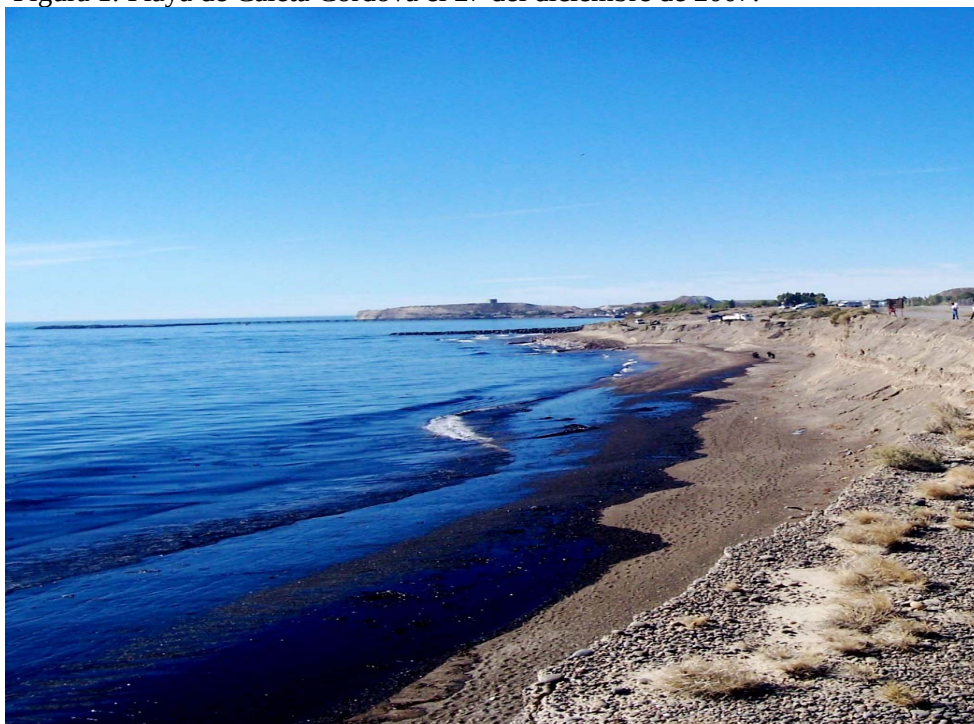
Figura 1: Playa de Caleta Córdova el 27 del diciembre de 2007.

El 26 de diciembre de 2007 ocurrió un incidente producido por un buque de transporte de crudo que produjo un derrame de aproximadamente 100 metros cúbicos que termino impactando en la playa de Caleta Córdova (Figuras 1, 2 y 3). Esta playa está formada en su zona intermareal por rocas piroclásticas que forman una plataforma de abrasión que se interna en el mar a la que en dirección oeste continúa una de grava que termina en un acantilado de altura variable de aproximadamente 2 metros de material poco consolidado en el que se intercalan gravas y arenas. Es una playa angosta, en una costa erosiva debido a que, el material que conforma el acantilado es muy vulnerable a la acción del mar, que llega a una altura variable del acantilado lo que produce derrumbes e inestabilidad. La playa tiene una inclinación variable que puede llegar a 20° en algunos sectores de grava y menos de 5° en algunas zonas de la plataforma de erosión. Periódicamente, en luna llena hay mareas vivas también denominadas de sicigia que son más altas y cuando se acompañan con vientos del este tienen una gran energía e impacto sobre el acantilado.

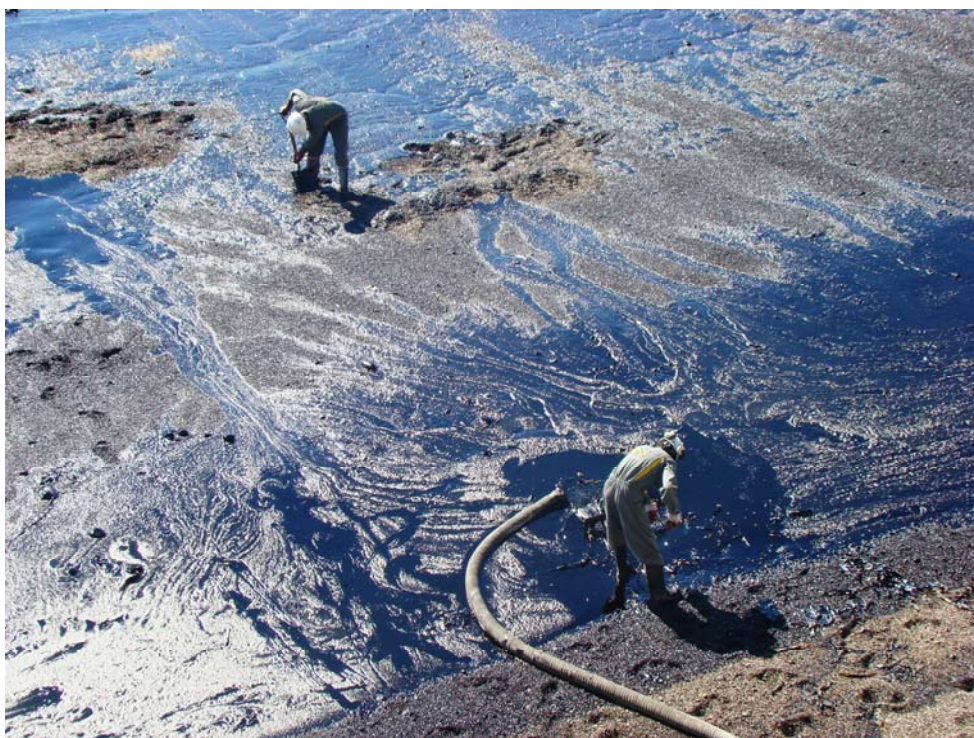
Figura 2: Detalle de la playa contaminada.

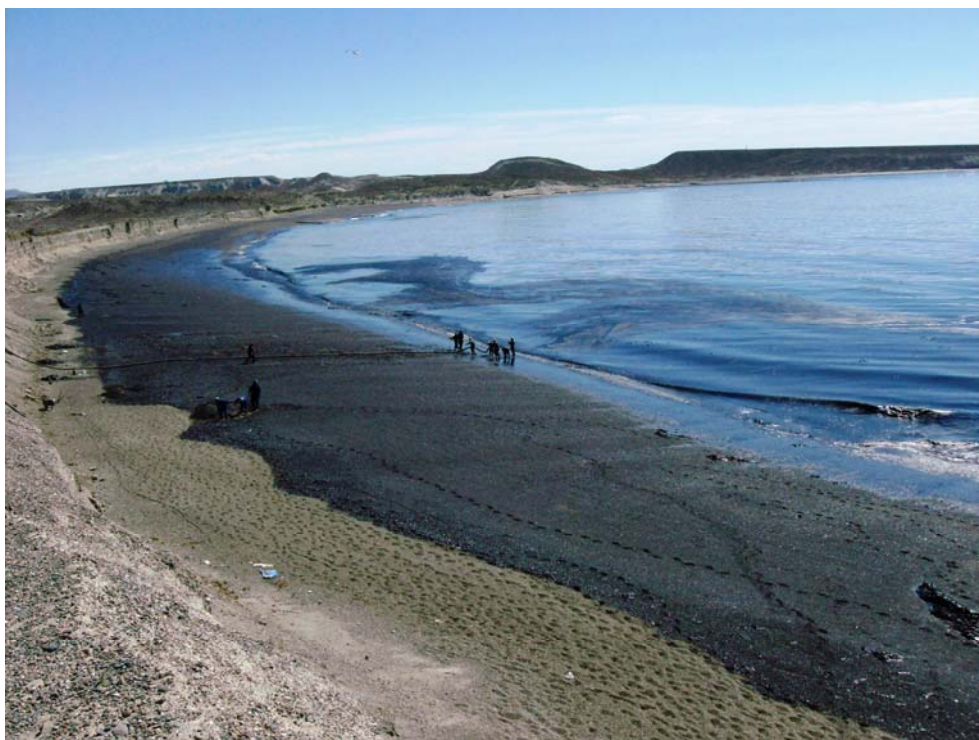
Figura 3: Trabajos iniciales en la playa.

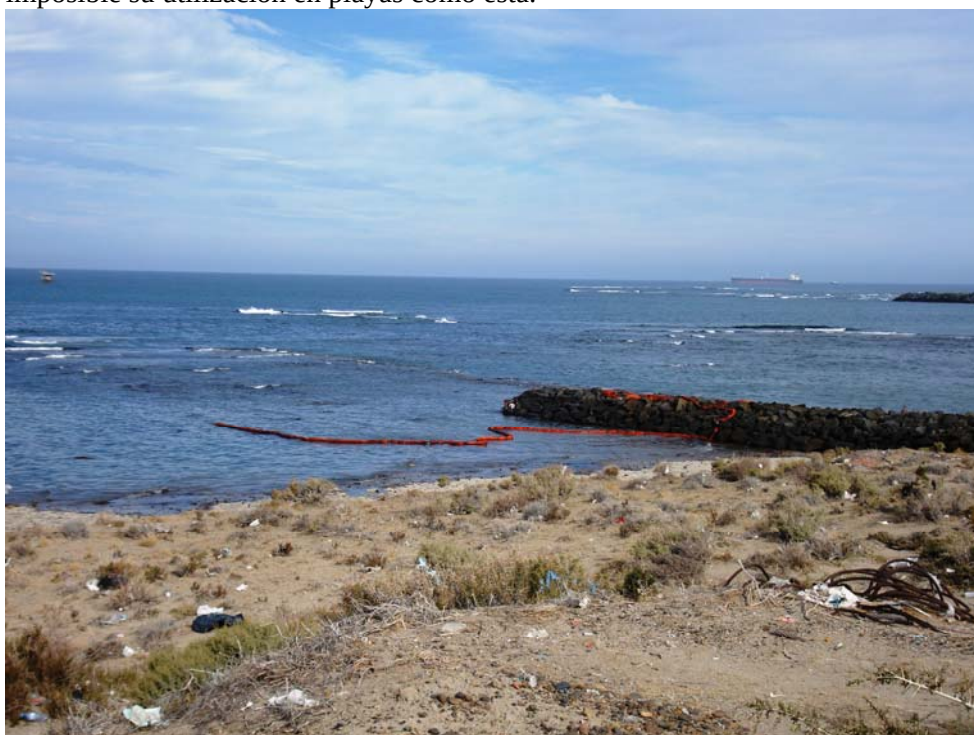
Figura 4: Uso de barreras, resultaron poco efectivas en la contención del petróleo por la gran energía de la playa de Caleta Córdova. Las barreras fueron muy deterioradas, lo que hacen imposible su utilización en playas como esta.

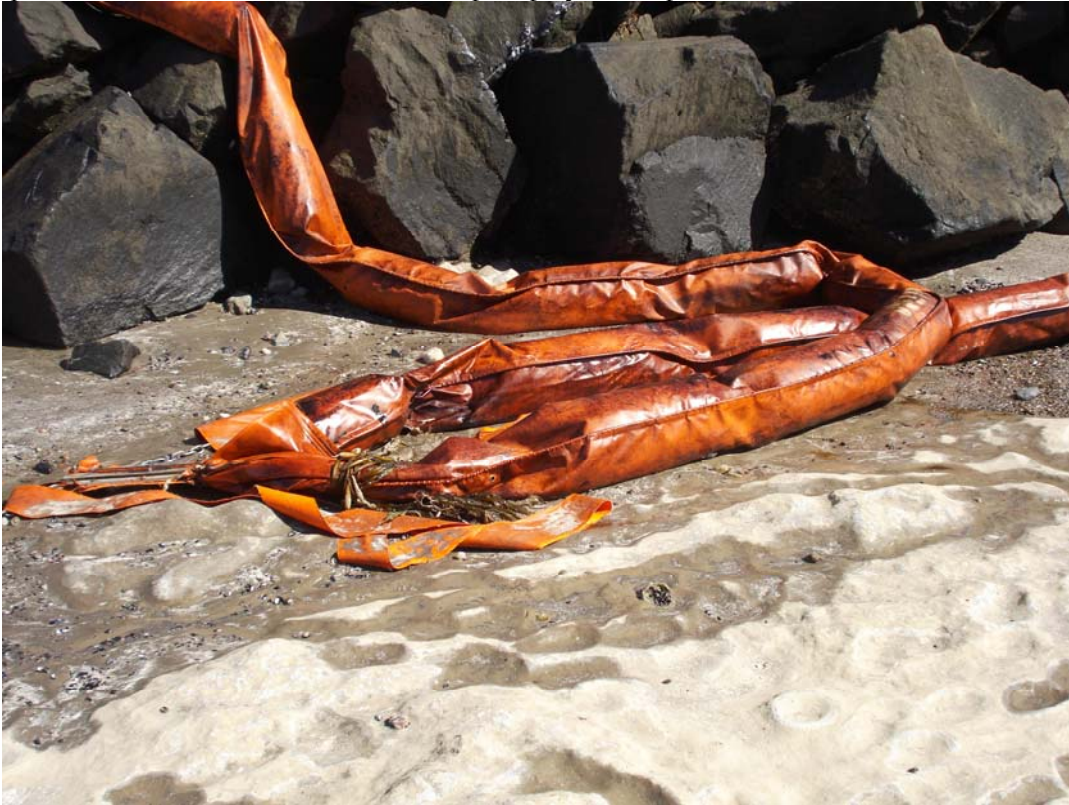
Figura 5: Aspecto de cómo finalizaron las barreras de contención de petróleo. Se debe aclarar que estas barreras no estaban diseñadas para playa, eran para mar abierto.

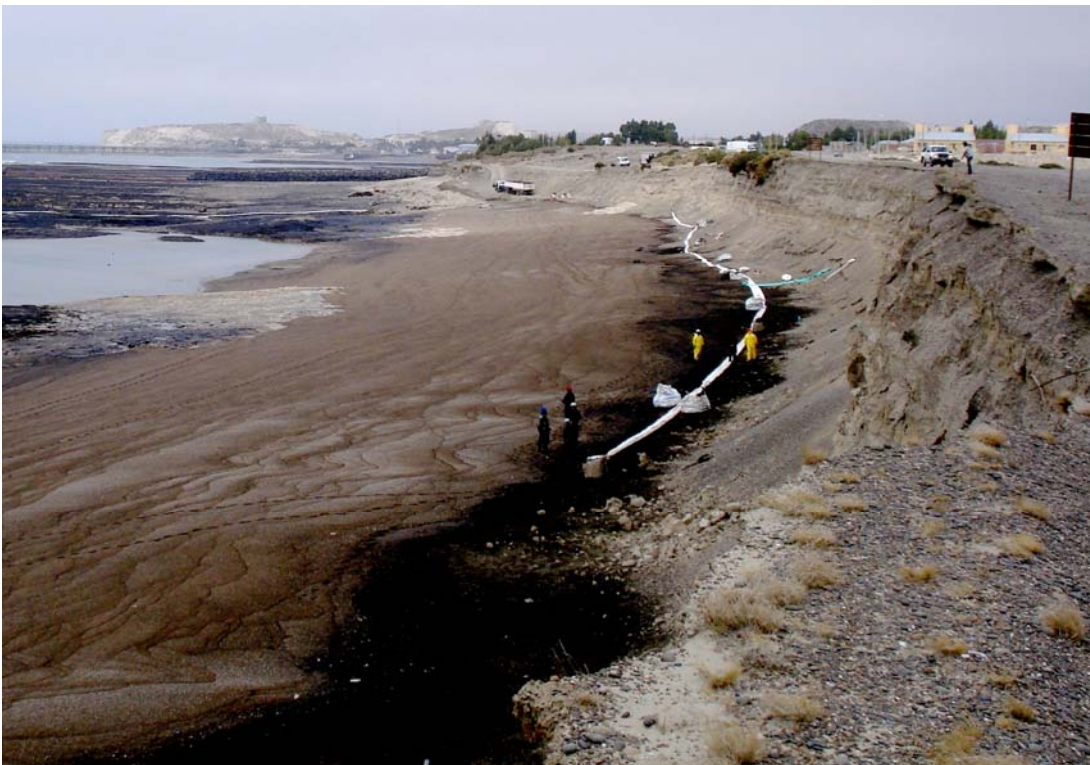
Figura 6: Colocación de booms en la parte superior de la playa, sólo llegaba el mar durante mareas de sicigia.

La colocación de estos elementos permitió recuperar, en un elevado porcentaje, el petróleo que se liberaba de la playa de grava y que de otra forma contaminaría nuevamente esta y otras playas de acuerdo con las corrientes del golfo, este tratamiento se prolongó mucho más que el

tratamiento de recolección produciendo una cantidad importante de material contaminado que fue eliminado por incineración (Figuras 6 y 7).

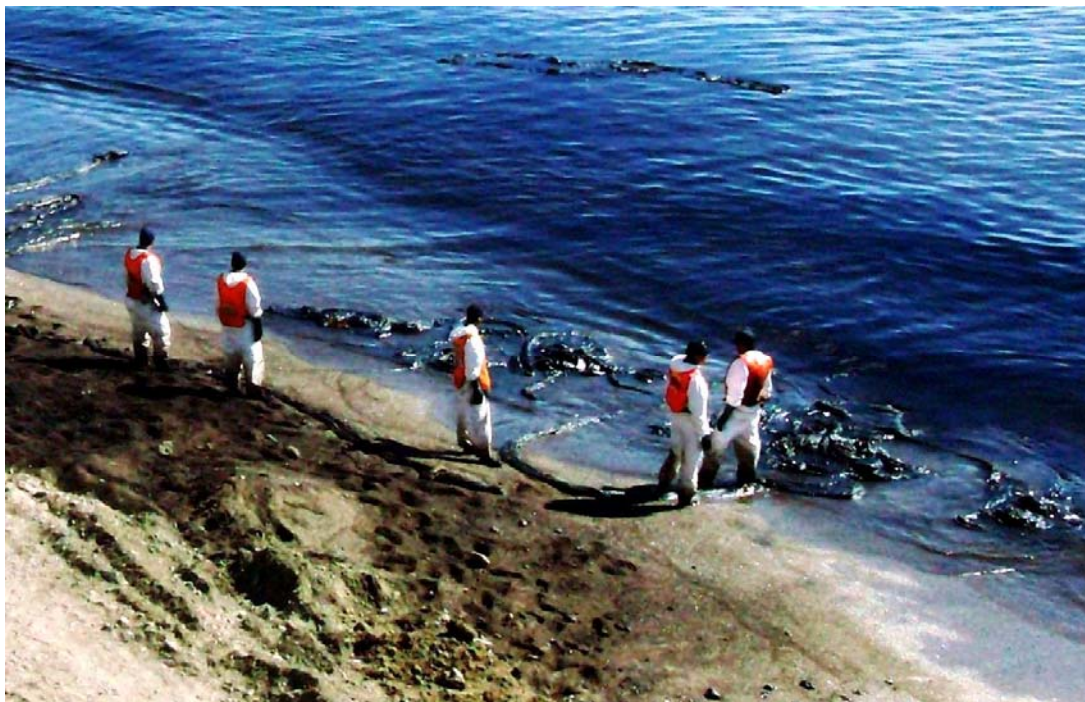
Figura 7: Booms después de haber cumplido con su misión de limpieza.

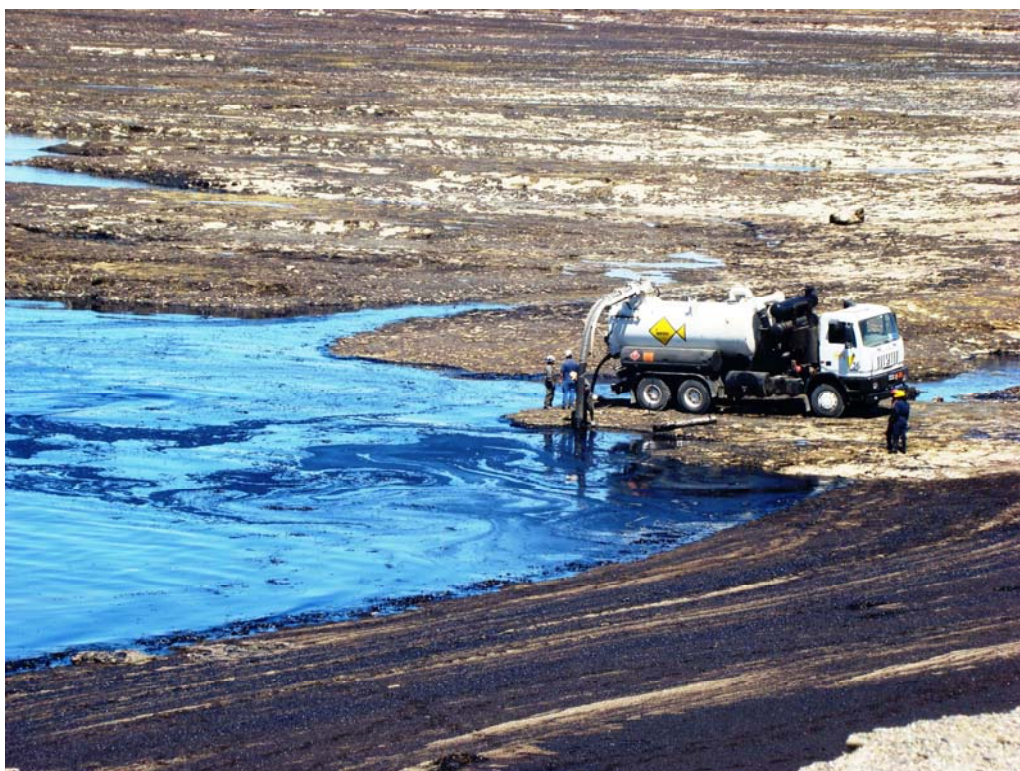
Figura 8: Uso de camiones del alto vacío.

En la Figura 8 se muestra el trabajo de estos camiones y en las figuras 9 y 10 se muestra el trabajo conjunto de skimmers y camiones de alto vacío, el trabajo de estos equipos llevó a la recuperación de una importante cantidad de petróleo mezclado con agua que fue posteriormente tratado.

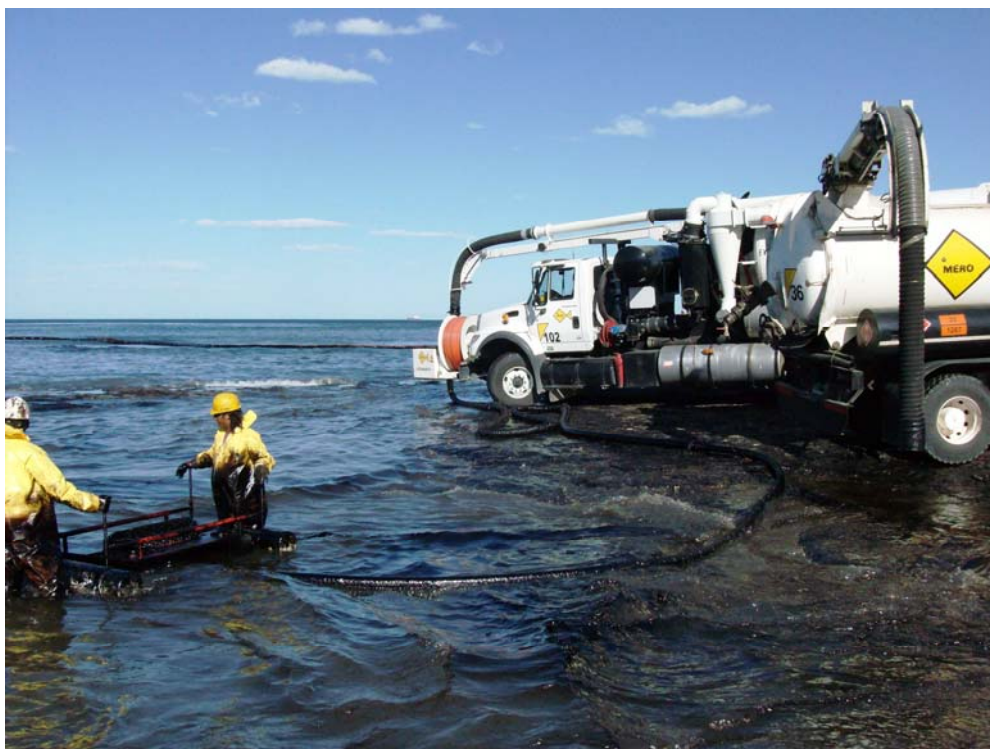
Figura 9: Uso de camiones del alto vacío asociados con skimmer.

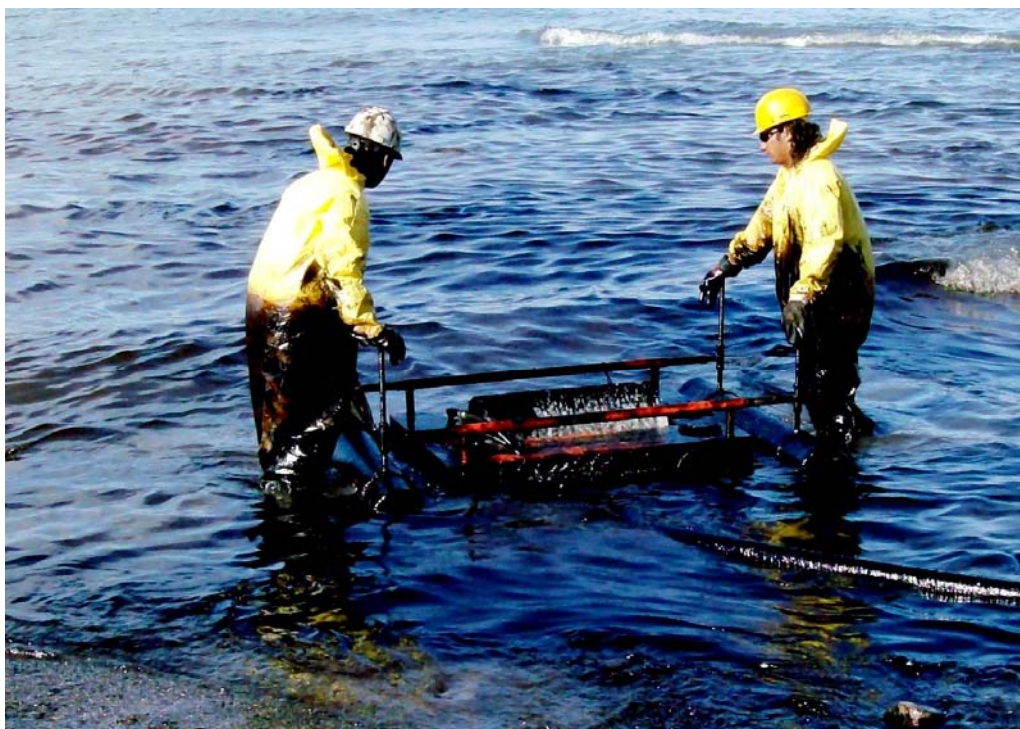
Figura 10: Uso de skimmers.

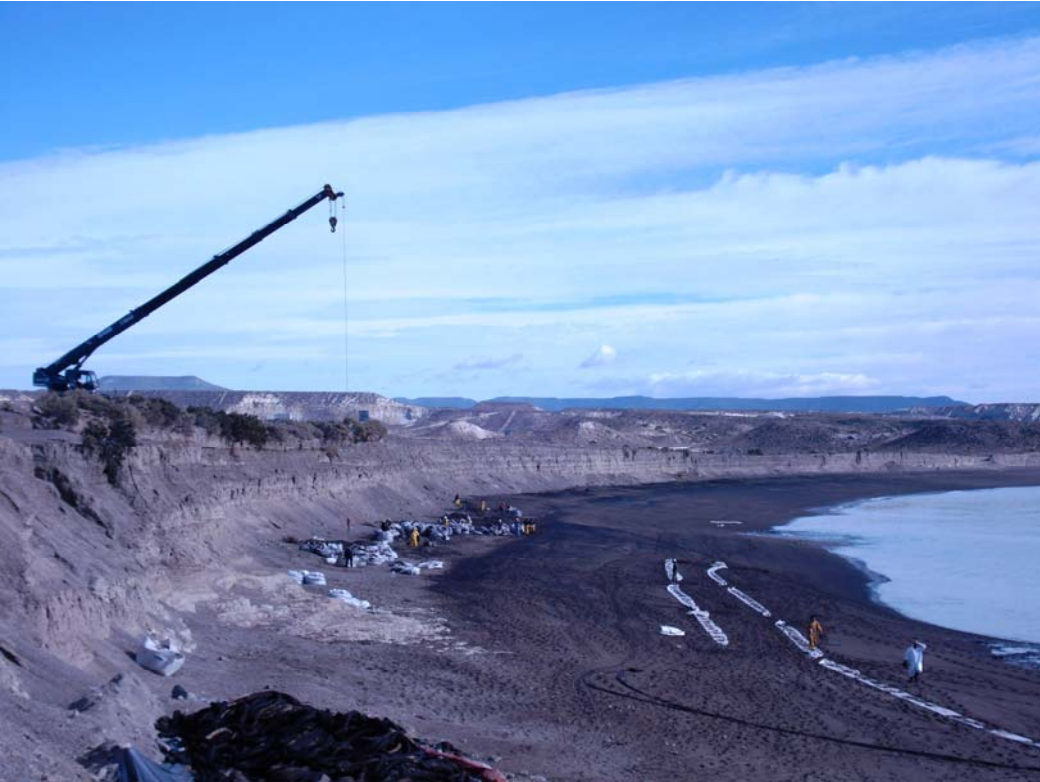
Figura 11: Retiro de material de playa, fue suspendido por el riesgo que implicaba para la estabilidad del acantilado.

Si bien el retiro de material contaminado y posterior tratamiento es una técnica permitida por la reglamentación y por las normas provinciales, no era adecuada en esta playa de alta energía y con una gran inestabilidad de su acantilado, por lo que fue suspendida, el material retirado fue tratado y se le dio disposición final (Figura 11).
