# **MANEJO DE LA PRODUCCIÓN DE AGUA EN UN YACIMIENTO GASÍFERO NATURALMENTE FRACTURADO: OPTIMIZACIÓN DE LA EXTRACCIÓN NATURAL MEDIANTE LA APLICACIÓN DE ESPUMANTES EN FONDO A TRAVÉS DE CAPILAR**

**Autores: Gustavo Ariel Alvarez (Tecpetrol) - [gustavo.alvarez@tecpetrol.com](mailto:gustavo.alvarez@tecpetrol.com)  
Pedro Costanza (PQB) - [pcostanza@bolland.com.ar](mailto:pcostanza@bolland.com.ar)**

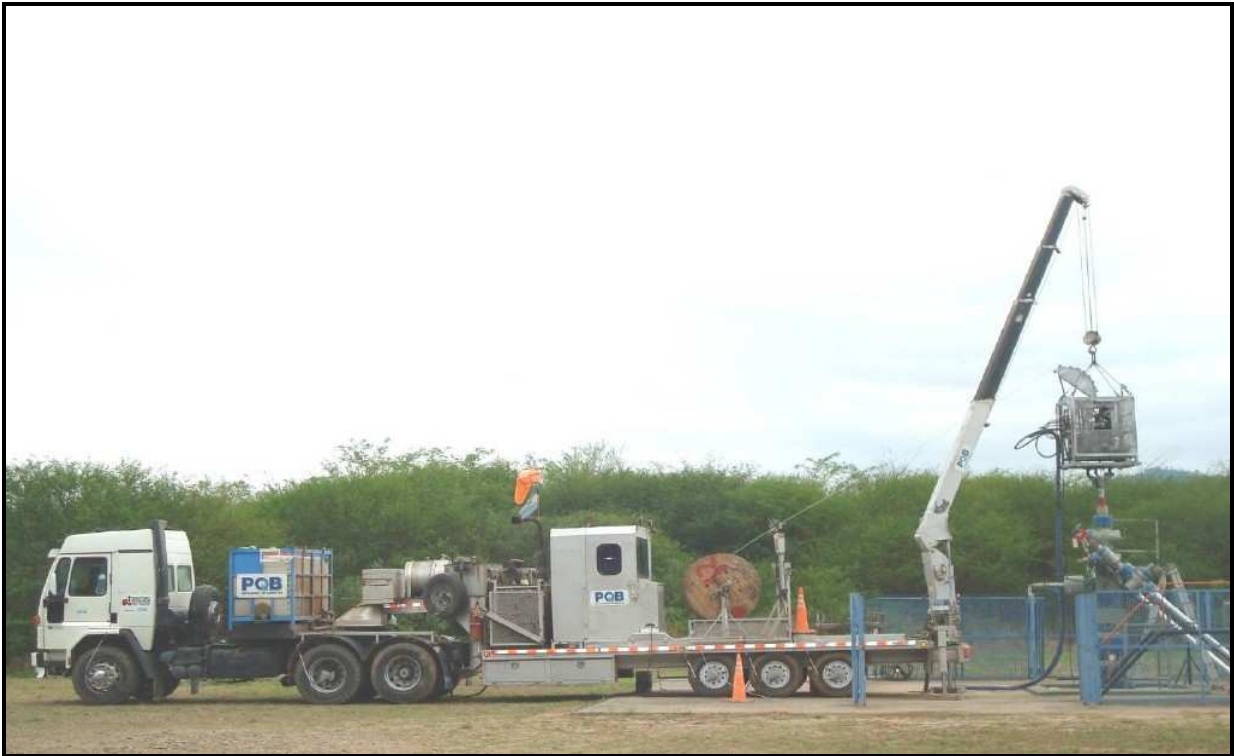
Foto 1: Rig de Capilares en Operación en el Pozo Po.x-1001

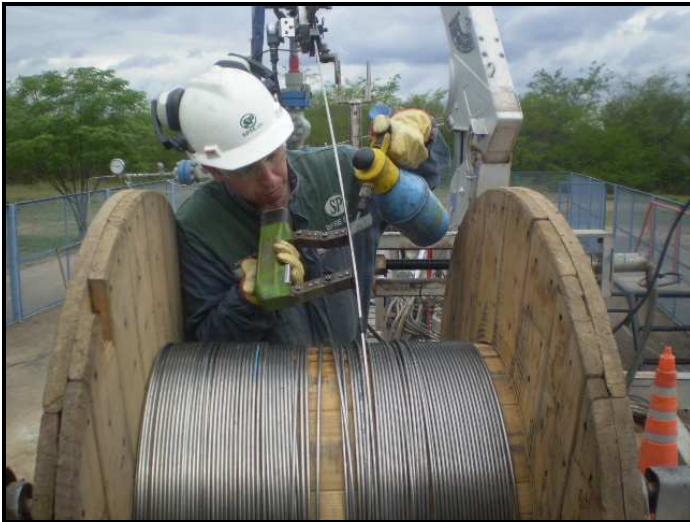
Foto 2: Muestra realizada con Partículas Magnetizables

1. Inspección Visual durante la desinstalación y re-instalación del sistema de capilar.
2. Detección de Fallas/Fisuras en puntos "calientes" mediante ensayo de detección de discontinuidades superficiales y sub-superficiales por medio de Partículas Magnetizables.
3. Prueba Hidráulica del capilar a una presión, como mínimo, 1,5 veces la presión máxima normal de operación del sistema de capilar.

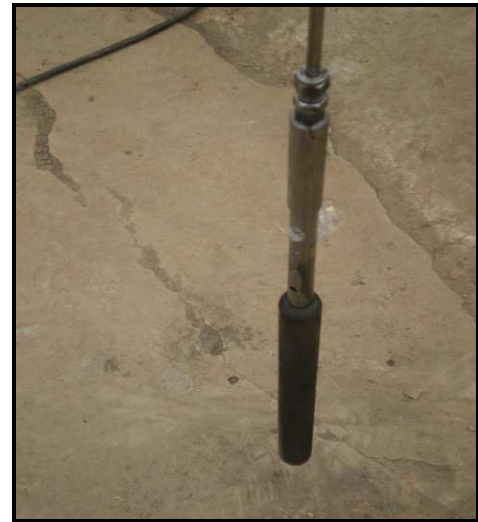
Foto 3: BHA Instalado

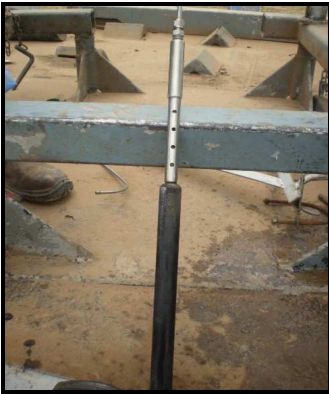
Foto 4: BHA

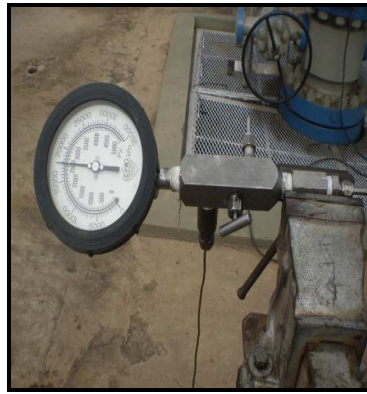
Foto 5: Prueba hidráulica

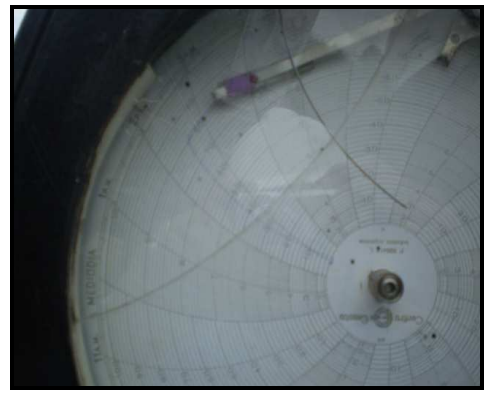
Foto 6: Prueba Hidráulica

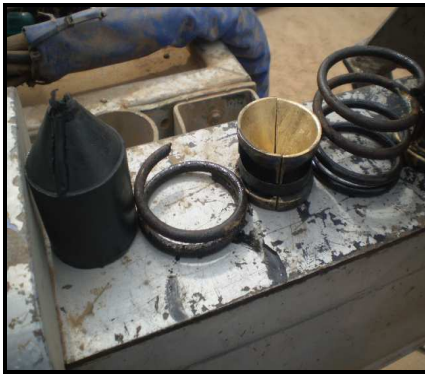
Foto 7: Despiece del Pack-Off Desmontado del Pozo

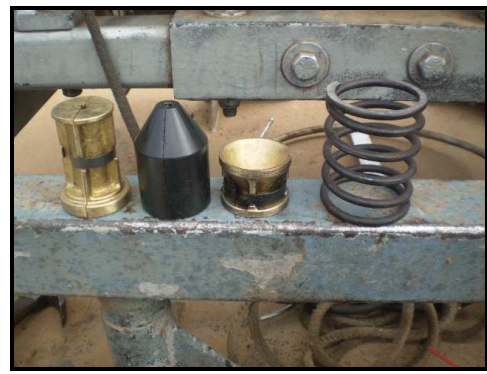
Foto 8: Repuestos Nuevos
